# Tilstandsrapport

Tomannsbolig

Konvallveien 8 A, 1816 SKIPTVET

Befaringsdato: 02.05.2024

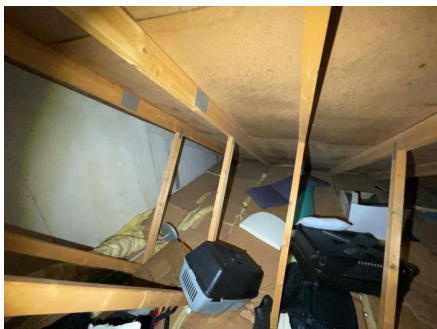
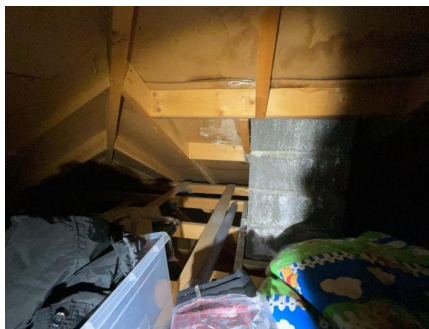
- Det er begrenset/dårlig ventilering av takkonstruksjonen.
- Det er påvist fuktskjolder i undertak/takkonstruksjon.

- Begrenset med lufting ned mot ender av loftet. Skrå tretak med kaldt loft anbefaler en ca. 50 mm kontinuerlig spalte. God og kontinuerlig lufting er viktig, slik at risiko for skader reduseres.

- Registrert områder med muggsopp/svertesopp i undertaket på loftet samt på vegger mot naboseksjon. Årsak er trolig fordi det er for fuktig på loftet, fra boligen kommer fuktig luft opp på loftet, som kjøles ned.

- Påvist fuktskjolder i undertaket rundt pipe samt kalkutslag på pipe, trolig som følge av noe utettheter i beslag. Ikke fuktig på befaringdagen.

- Lokal utbedring bør utføres.

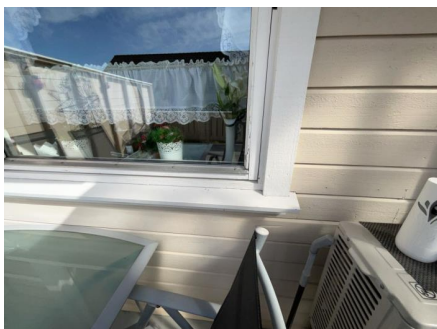
## TG 1 Vinduer

- Vinduer fremstår i en normal stand og forfatning alder tatt i betraktning, og ser ut til å opprettholde sin tiltenkte bruksfunksjon. Påvist noe slitasje, dog ikke mer enn man burde forvente.

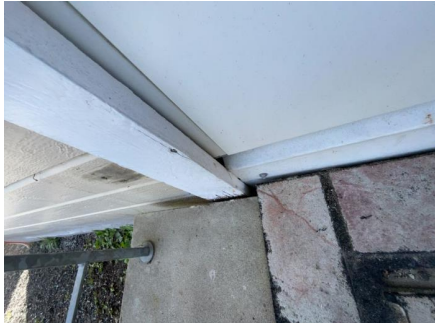
## TG 2 Dører

- Det er påvist avvik rundt innsettingsdetaljer.
- Beslag i underkant av dør er ikke ført tilstrekkelig ut på sider.

- Det bør gjøres tiltak for å lukke avviket.
- Det må gjøres tiltak om avviket skal lukkes. Løsning gir økt risiko for fuktskader i konstruksjoner, kan relateres til fuktskader i bjelkelag i krypkjeller.

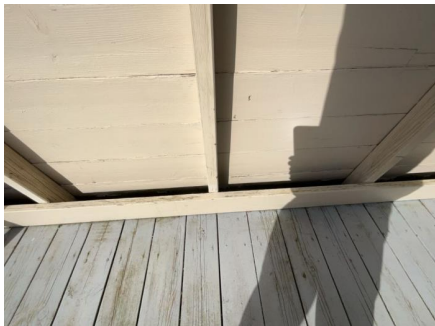
## TG 3 **Balkonger, terrasser og rom under balkonger**

- Det er påvist fukt/råteskader i konstruksjonen.
  - Rekkverket er for lavt i forhold til dagens krav til rekkverkshøyder.
  - Det er værslitt/oppsprukket trevirke/trepaneler.
- Rekkverkshøyde målt til under 1 meter, som er dagens krav til rekkverk. Rekkverket er dog iht. krav ved oppføringstidspunktet.  
- Påvist noe råteskader i rekkverket, ellers fremstår veranda med et vedlikeholdsbehov, påvist dels værslitt trevirke.

- Råteskadet trekledning må skiftes ut.
- Det er ikke krav om utbedring av rekkverkshøyde opp til dagens forskriftskrav.

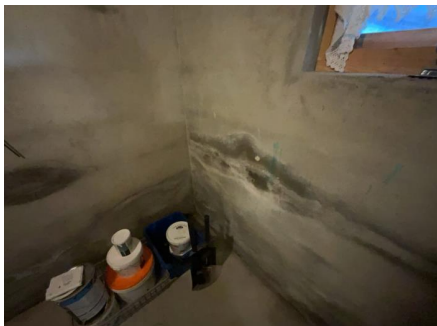
- Det er påvist indikasjoner på noe fuktgjennomtrenging inn i kjellermur.
- Takstmannen gjorde fuktsøk direkte på grunnmursvegger ved hjelp av ett Protimeter, påvist unormale verdier.
- Påvist saltutslag på vegger i kjeller. Saltutslag dannes når fuktighet kommer igjennom mur og krystalliseres på innsiden av kjellermurvegg.

- Det påviste fuktnivå gir grunn til å overvåke konstruksjonen jevnlig for å se utvikling over tid, og eventuelt foreta tiltak for å unngå fuktskader.

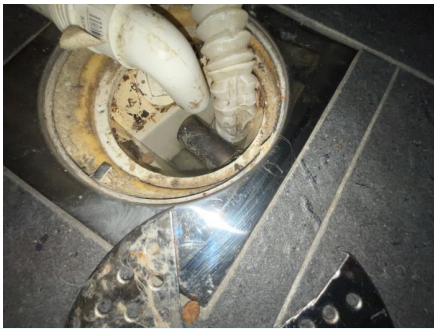
- Det er påvist mangelfull/feil utførelse rundt rørgjennomføringer e.l. som gir fare for fukt i konstruksjonen i våtsone.
- Mer enn halvparten av forventet brukstid er passert på membranløsningen.
- Mer enn halvparten av forventet brukstid er passert på slukløsningen.

- Over halvparten av forventet brukstid på tettesjikt og sluk er passert, og det er usikkert om tettesjiktet er rustet for dagens bruk med utstrakt dusjing og vannsøl. Tilstand forutsetter derfor tett dusjkabinett med avløp til sluket. Det er dog ingen garantier, og det er usikkert når tettesjikt må skiftes ut.

- Belegg ligger ikke tilstrekkelig klemt utenfor klemring i sluket. Klemringen mangler også skruer. Jevnlig renging av sluket er viktig. Feil i tetting rundt sluket er den største årsaken til lekkasjer fra bad. Det er derfor viktig at ikke vannet blir stående over vannlåsen i sluket.

- Overvåk tilstanden jevnlig. For å få tilstandsgrad 0 eller 1 må tettesjiktet skiftes ut, men tidspunktet for når dette er nødvendig er vanskelig å si noe om.
- Sluket må sjekkes og rengjøres jevnlig.
- Løsningen/utførelsen rundt rørgjennomføringer gir fare for fukt inn i konstruksjoner.

- Våtrommet kan fortsatt fungere med dagens avvik, det er dog ingen garantier for tetthet. Eventuelle lekkasjer vil føre til skader mot tilliggende konstruksjoner. Tettesjiktet må utbedres om avviket skal lukkes. Det vil imidlertid sjelden være økonomisk rasjonelt som et enkeltstående tiltak. Ved en renovering, påse at membran legges forskriftsmessig og at dette dokumenteres.

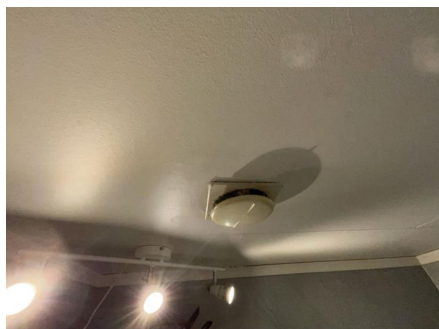
- Det er påvist avvik i ventilasjonsløsning i forhold til gjeldende krav på oppføringstidspunktet.
- Det er påvist kondensdannelser rundt kanaler/gjennomføringer.

- Påvist fuktskjolder i himling rundt ventil til badet. Trolig som følge av kondensering fra rør.  
- Påvist manglende tilluft til badet.

- Det må gjøres nærmere undersøkelser.

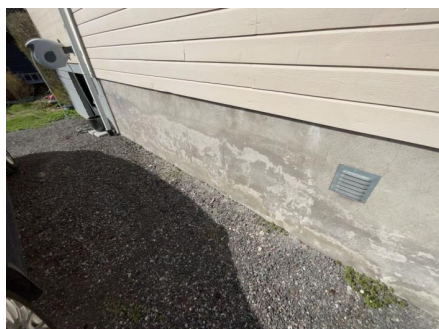
- Grunnmuren har sprekkdannelser.

- Påvist noe sprekker i puss/mur. Når det oppstår sprekker i puss/mur vil vannbelastningen og faren for frostskafer øke. Skrå sprekker/riss er et symptom på setninger. Horizontal sprekke/riss i grunnmur skyldes sannsynligvis innpressing av kjellervegg. Anbefaler å følge med på videre utvikling.

- Lokal utbedring må utføres for å lukke avviket. Dog anbefalt å følge med på videre utvikling.
