# Tilstandsrapport

Enebolig

Hans Hammerens vei 6, 1920 SØRUMSAND

Befaringsdato: 14.03.2025

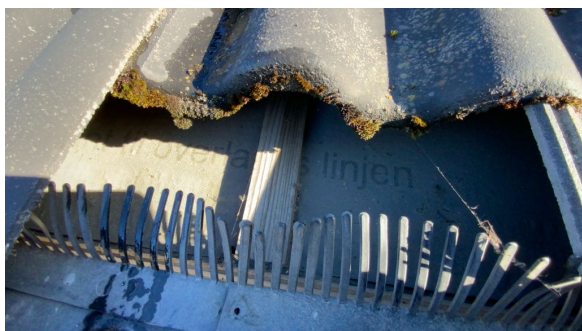
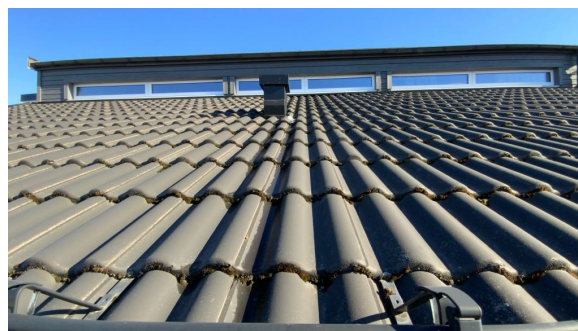
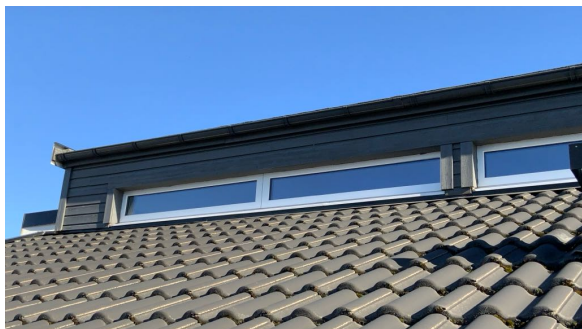
Taktekkingen er av betongtakstein og papp. Taket er besiktiget fra takfot i stige. Siden taket (takkonstruksjon, takteking og skorstein) kun er observert fra takfot i stige, er vurderingen begrenset av dette. Det er ikke sikkerhetsmessig forsvarlig å bevege seg ut på taket. Selv om det ikke er avdekket skader under befaringen, betyr ikke dette at det ikke foreligger skader som en besiktigelse på taket kan avdekke. Vær oppmerksom på denne risikoen. En undersøkelse på taket kan utføres av en fagperson under tilstrekkelige sikkerhetsforhold.

Frostsprengning kan oppstå når det trenger vann ned i taksteinene, noe mose og lav bidrar til.

- Lokal utbedring må utføres.

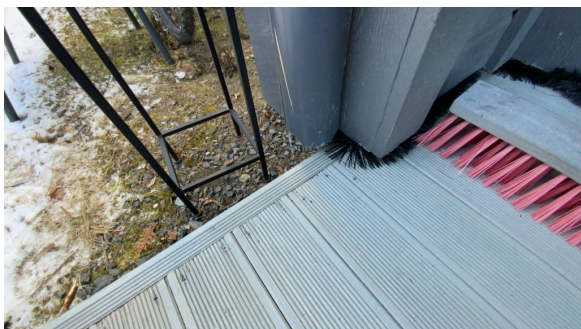
### TG 3 Nedløp og beslag

Nedløp og beslag av metall

Etablere utkastere. Uten utkastere kan vann fra taket renne direkte ned langs bygningens fasade, noe som kan føre til fukt- og vannskader på vegger og fundament. Snøfanger er et viktig grep for å redusere risikoen for snøras fra taket, og skader som følge av dette

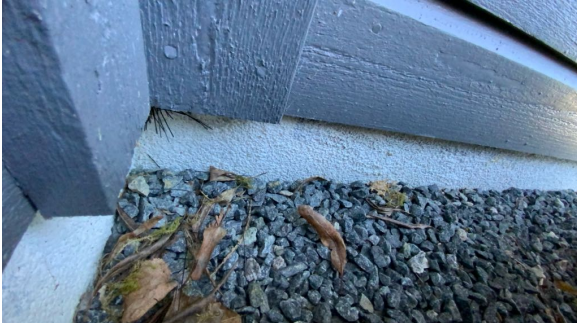
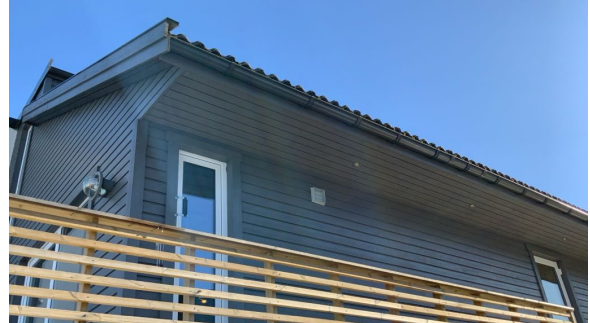
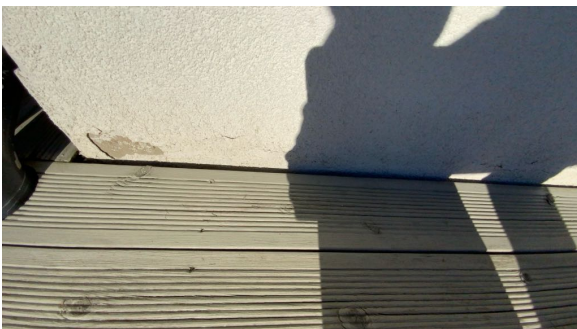
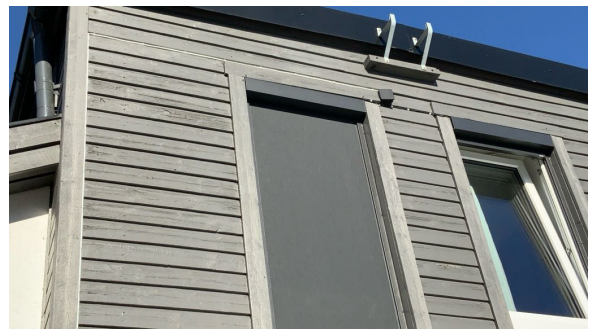
## TG 2 Veggkonstruksjon

Veggene har bindingsverkskonstruksjon fra byggeår. Fasade/kledning har liggende bordkledning og armert pusset fasade.

Skadet panel skiftes for at fasaden skal ha en tiltenkt klimabeskyttelse for yttervegger og unngå fukt og vindbelastning. Det er kun tatt stikkprøver og spesifikt forbehold om at det kan finnes mer skade bak og rundt området enn beskrevet i rapporten. Dårlig lufting av kledningen kan føre til lavere levetid og kondensskader på panel og underliggende lekting kan skades over tid. Noe stedvis reperasjon av puss må regnes med.

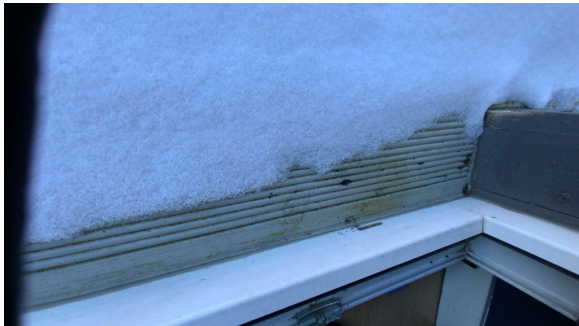
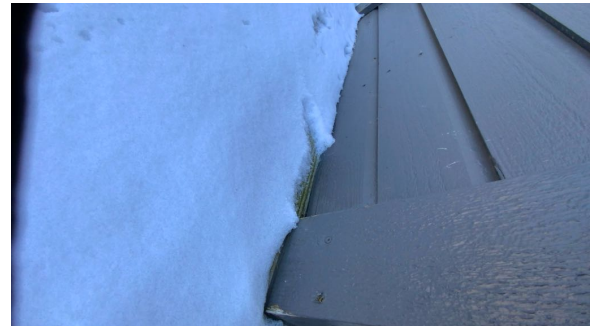
Etablert balkong og terrasse utgang fra 1 etasje. Trekonstruksjon. Det er skiftet ut bjelker og banemembran etter fuktskader i 2024. Beiset gulv 2025.

Dør og terrassebord som er for nærme kan lettere bli utsatt for vanninntrenging, spesielt ved regnvær eller snøsmelting. Dette kan føre til fukt- og vannskader på dørkarmen og omkringliggende bygningsdeler. Det bør fjernes bord som ligger lengre fra yttervegg og eventuelt etablere rist foran dører.

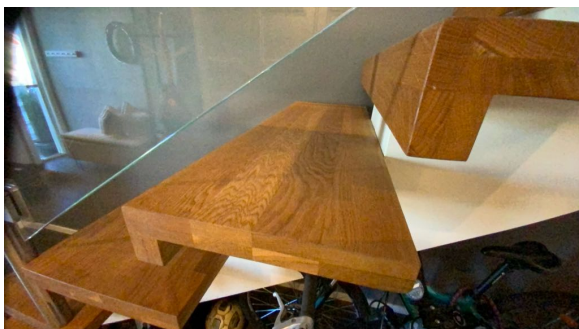
## Innvendige trapper

- Åpninger er såpass store at det ut ifra sikkerhetsmessige forhold anbefales å lage mindre åpninger.

Rekkverk må etableres for å unngå fallskader.

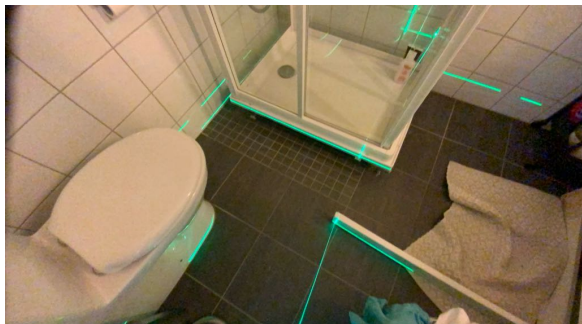
Kabinett må løftes vekk for å få full tilgang til sluk og tilfredsstillende måling. Det er målt fra underkant terskel med oppbrett og til kabinett. Det er ingen konsekvens med tanke på fall ut fra målinger som er gjort rundt kabinett og fall har tiltenkt funksjon utover at det ikke er dokumentert at fall er 25 mm fra terskel.

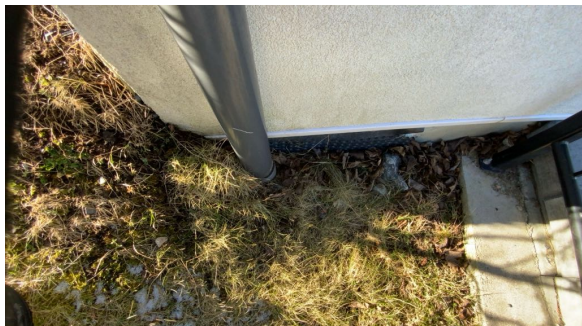
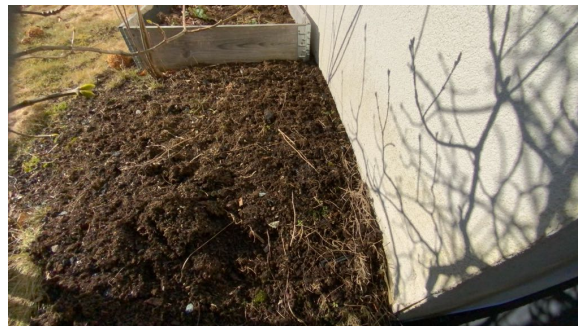
## TG 2 Fuktsikring og drenering

- Utvendig tetting/fuktsikring av grunnmuren er avsluttet under utvendig terreng.

Det er synlig at deler av grunnmursplate/fuktsikring er under terreng.

Utbedre grunnmursplaten med klemlist og få denne over terreng. Ved utette overganger av grunnmursplast er det ekstra belastning med fukt mot grunnmuren og kan gi fukt i mur innvendig.

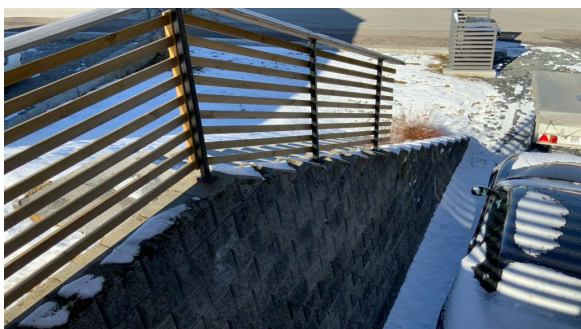
## TG 2 Terrengforhold

Lett skrående tomt.

Det bør foretas justeringer der tomt heller mot huset for å unngå unødig fuktbelastning mot grunnmur og støpt dekke.
