Tilstandsrapport

Boligbygg med flere boenheter

Sauåsen 27 , 1511 MOSS

Befaringsdato: 27.04.2026

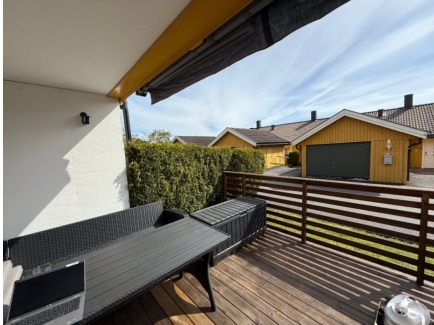
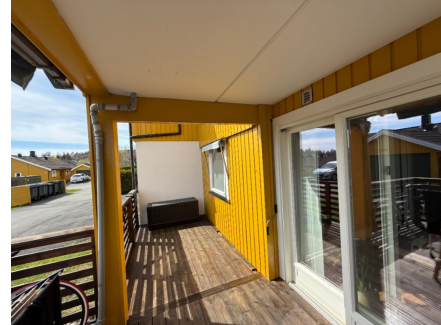
! TG 1 Balkonger, terrasser og rom under balkonger

Fra stuen er det utgang til terrasse på ca 23m².
