# Joafaten 115

## 4055 SOLA

### Tilstandsrapport

### Eierskifte

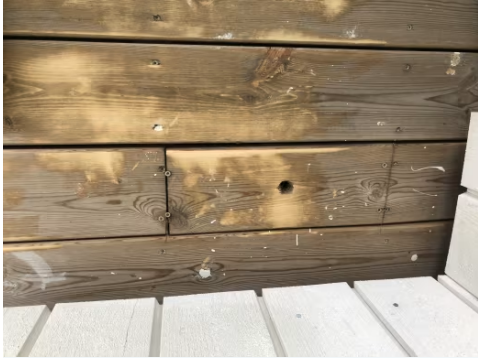
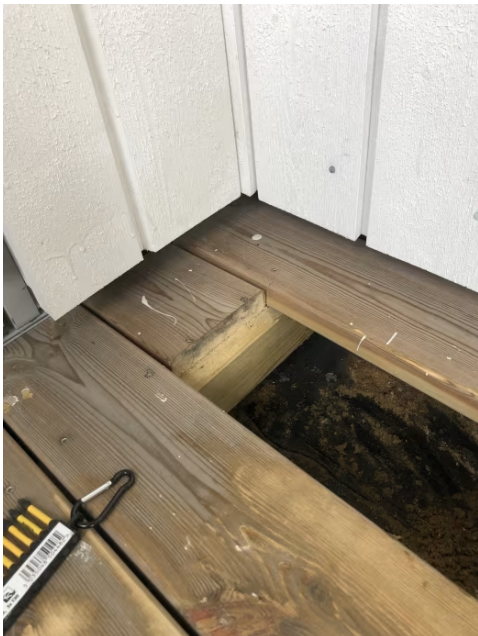
Det er etablert inspeksjonsluke over sluken i balkonggulvet

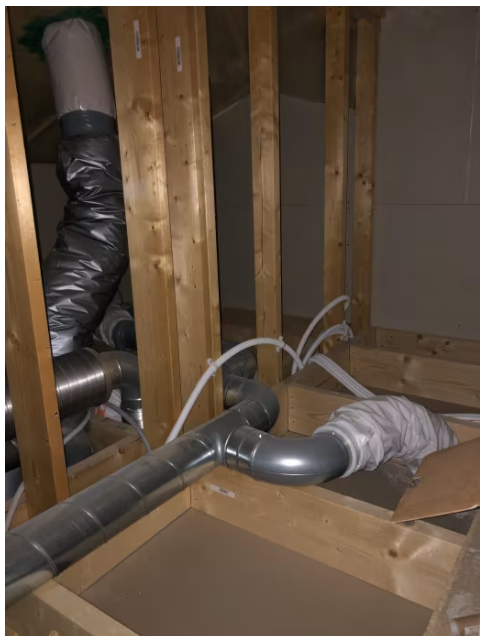
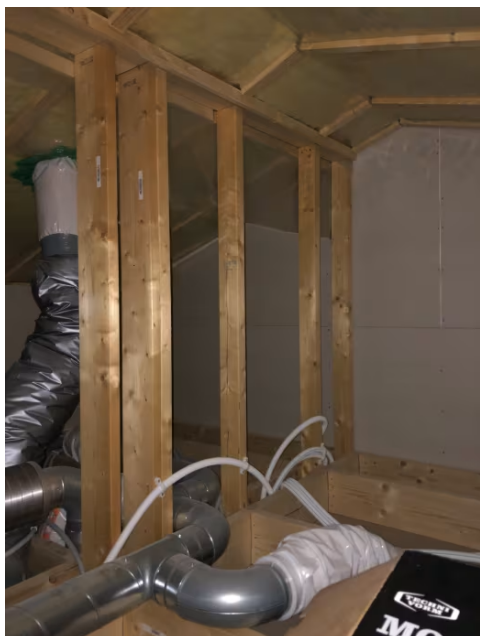
Det er innredet krypeloft med adkomst via loftsluke med stige. Her er det tekniske føringer.

Det er foretatt en visuell inspeksjon av innvendige himlinger og ingen tegn til aktiv lekkasje eller kondensproblemer blir registrert.

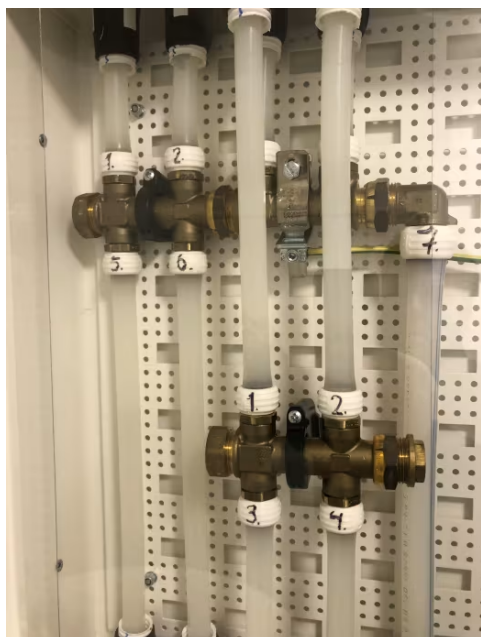
Vannfordelerskap er plassert i vaskerom

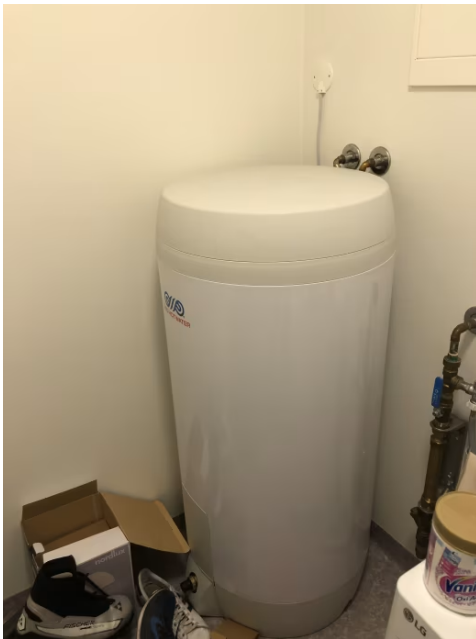
Varmtvannsbereder er på 200 liter og står på vaskerom

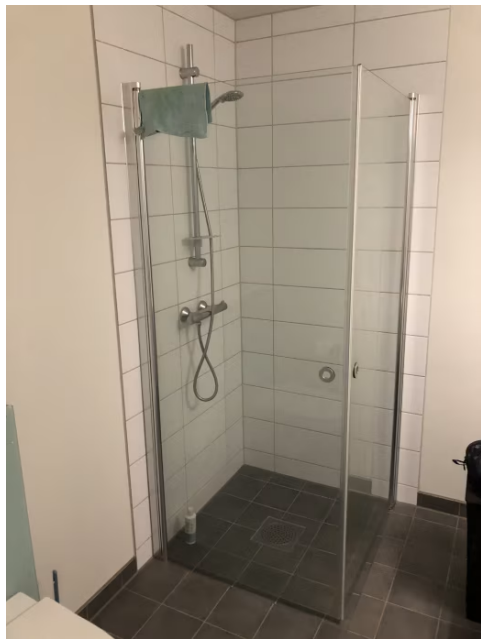
Bad har fliser på gulv og i dusjsonen.

Det registreres riss i silikonefuge i dusjsonen

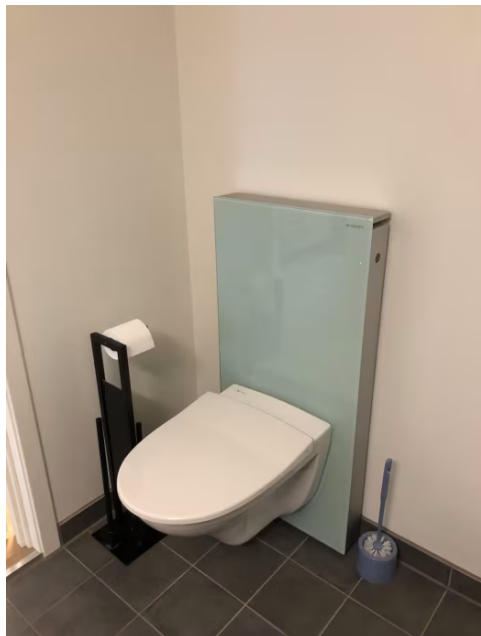
Det er vegghengt toalett.

Geberit Monolith er en toalettmodul med intergrert sisterner for vegghengt toalett, vann sisterner er ikke innebygd i vegg og en eventuell lekkasje fra sisternen vil ledes ut i rommet.

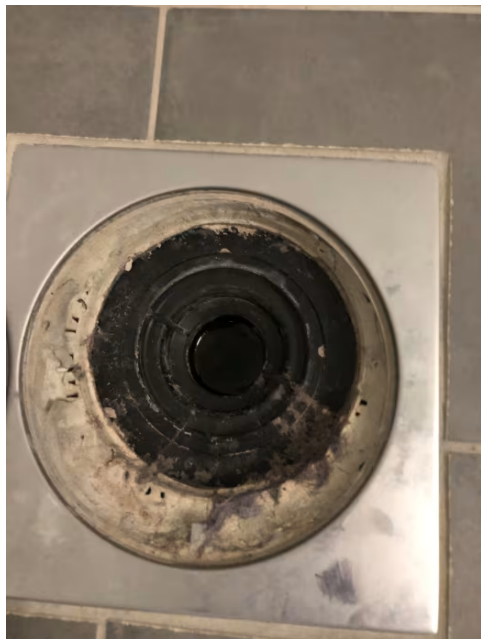
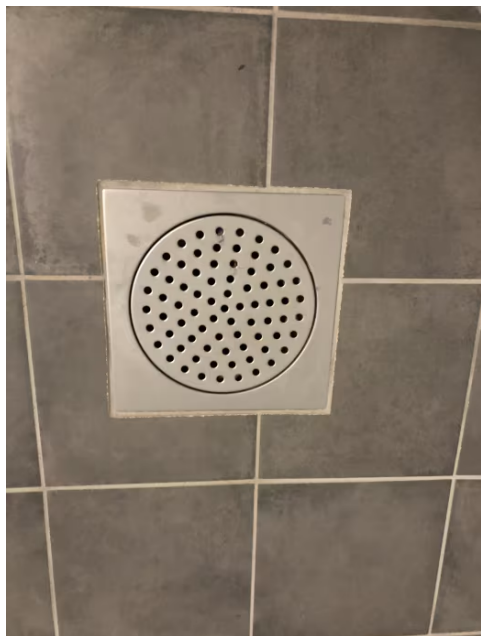
Det er smøremembran tilsluttet plastsluk med klemring

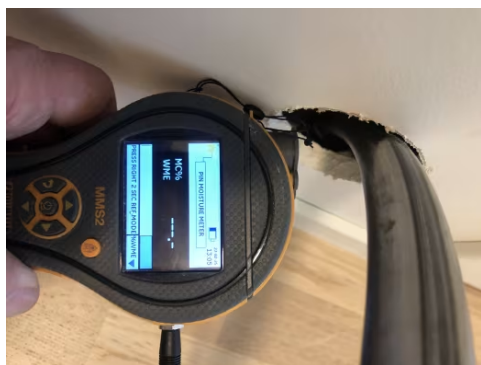
Det er foretatt fuktmåling i vegg mellom bad og gangen.

Det er foretatt hulltaking med 73 mm hullbor i vegg mellom gangen og badet.

Undersøkelsen viser ingen tegn til skader eller fukt i konstruksjonen.

På grunn av bygningsmessige hindringer er det ikke mulig å foreta hulltaking i vegg bak dusjsonen. Dusjsonen har vegger mot vaskerommet og mot naboseksjonen og derfor ble hulltaking tatt i vegg mellom gangen og badet. Dette er også våtsone, men det er ikke her det er størst sannsynlighet for å finne fukt.

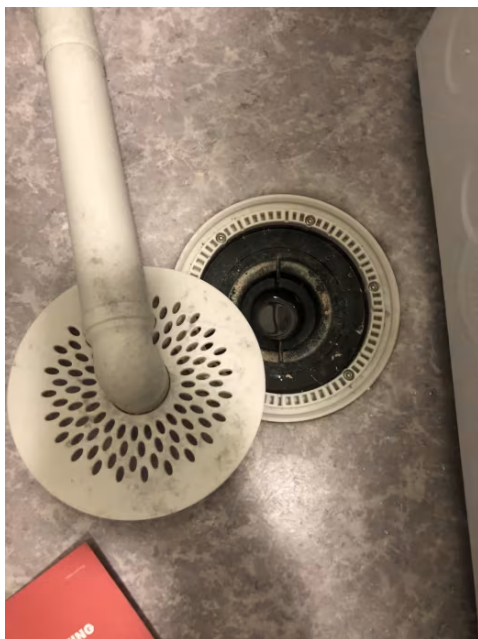
Det er vinylbelegg tilsluttet plastsluk på vaskerom.

TGIU er gitt ut ifra manglende mulighet (bygningmessige hindringer) for hulltaking mot våtsone. Rommet omsluttet av yttervegg, skillevegg mot naboseksjon og skillevegg mot badet. På det stedet som det er mulig å foreta hulltaking, er i vegg rett til venstre for døren inn til rommet, denne vegg er inn i en teknisk sjakt med tekniske føringer og det vurderes for risikabelt å foreta hull på dette stedet. Kontroll av gulv og veggvinyl avdekker ingen symptomer på svikt i konstruksjon, og det er ingen tegn til fuktskader ved kontroll. Det er utført søk med fuktindikator i overflater med synlig tettesjikt (veggvinyl) i og omkring våtsoner. Undersøkelsen på overflater viser ingen tegn på fukt.

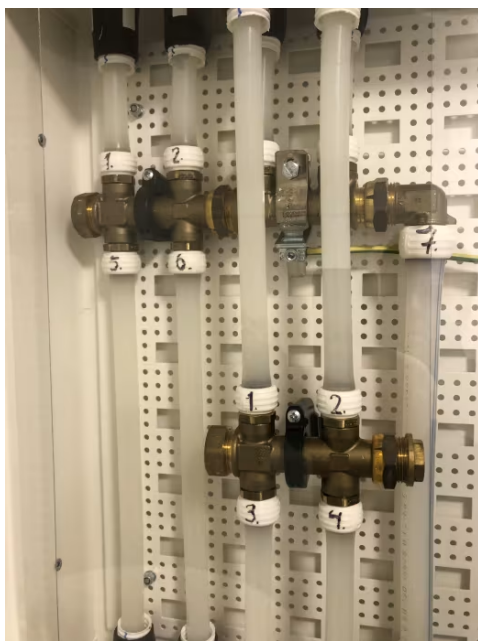
Vannfordelerskap er plassert på vaskerom
