# Tilstandsrapport

📍 Lindebergåsen 64 B, 1068 OSLO

# gnr. 113, bnr. 25

Rapportdato: 12.08.2025

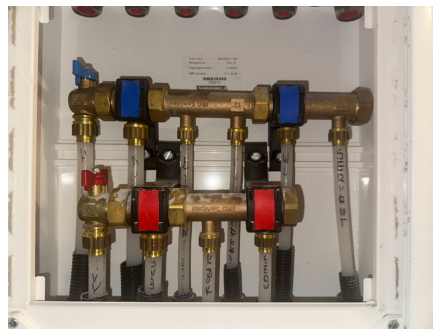
Røropplegg i kjøkkenbenk

Samleskap med rørkurser og stoppekraner

Det anbefales å montere Waterguard/vannstopper på vanninstallsjoner på kjøkken.  
Unnlatt montering av Waterguard, kan føre til større skader på nærliggende konstruksjoner ved lekkasje fra vannrør.
