# Tilstandsrapport

Boligbygg med flere boenheter

Brettevilles gate 18, 0481 OSLO

Befaringsdato: 11.04.2025

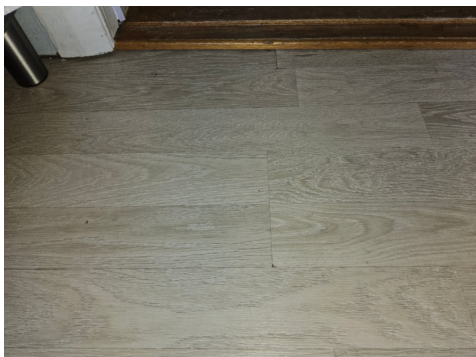
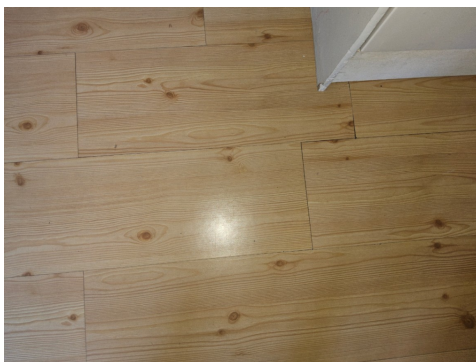
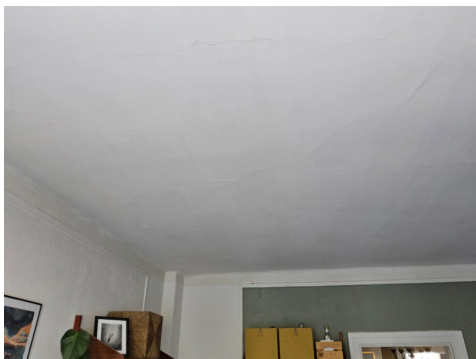
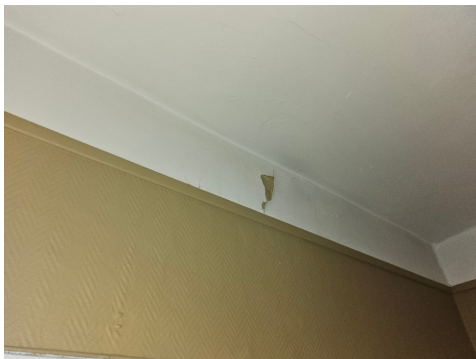
**Gulv:** Det er registrert oppsprekking i laminatgulvet, med synlige avstander mellom bordene samt flere hakk og riper i overflaten.

**Himling:** Himlingen har flere sprekker og områder med begynnende avskalling av overflaten.

Dagens tilstand gir et estetisk dårlig inntrykk og kan redusere leilighetens brukskvalitet. Dersom tiltak ikke iverksettes, kan skadene utvikle seg videre og føre til behov for mer omfattende vedlikehold.

Utbedring av skader på laminatgulv, som utskifting dersom tilstanden ikke lar seg lokalt reparere. Vegger bør sparkles og males på nytt etter korrekt forarbeid. Himlingen bør gjennomgå og utbedres for sprekker og avskalling.

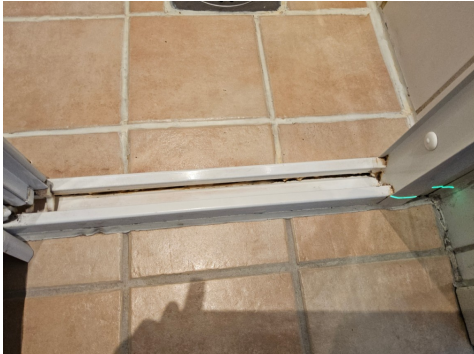
### ! TG 3 Sluk, membran og tettesjikt

Utett tilslutning til sluk og svekket membranløsning øker risikoen for vannlekkasjer og fuktskader i underliggende konstruksjoner. Dette kan medføre omfattende og kostbare reparasjoner.

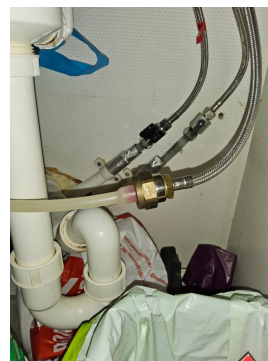
### ! TG 2 Avløpsrør

Det er uvisst tilstand på skjulte vannrør i konstruksjonen. Avløpsrør som har passert mer enn halvparten av forventet levetid har en større sannsynlighet for lekkasjer enn nyere rør.

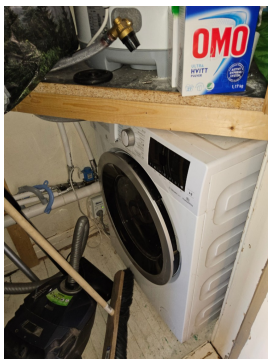
## TG 2 Ventilasjon

Det er registrert redusert mulighet for tilstrekkelig luftsirkulasjon og luftutskifting. Forholdet bør vurderes i sammenheng med øvrige registrerte avvik knyttet til ventilasjon.

Utilstrekkelig ventilasjon fører til dårlig luftkvalitet, økt fuktbelastning og risiko for mugg- og fuktskader over tid. Dette kan påvirke både bomiljø og bygningens tilstand negativt.
