# Tilstandsrapport

Boligbygg med flere boenheter

Austmannavegen 5C , 5537 HAUGESUND

Befaringsdato: 14.01.2026

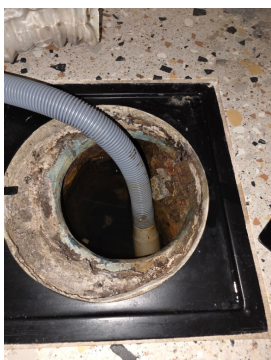
## TG 2 Sluk, membran og tettesjikt

Det er eldre soilsluk og smøremembran med ukjent utførelse.

Membran er smurt ned på sluk uten klemring. Det foreligger ingen dokumentasjon på utførelse, og alder på membranløsningen er ukjent. Forventet brukstid er passert for slukløsningen. (50 år Sintef Byggforsk)

Kombinasjonen av eldre sluk uten klemring og smøremembran gir økt risiko for lekkasjer i overgangen mellom sluk og membran. Manglende dokumentasjon og ukjent utførelse medfører usikkerhet rundt tetthet og levetid, og øker risikoen for skjulte fuktskader i konstruksjonen. Det anbefales å påregne oppgradering av sluk, membran og tettesjikt ved fremtidig rehabilitering av badet. Inntil dette gjennomføres anbefales skånsom bruk og videre bruk av dusjkabinett for å redusere vannbelastning på gulv og slukområde.
