VERDITAKST

Forretning

Kulturveien 3594, 8100 MISVÆR

Dato befaring: 05.02.2026
Utskriftsdato: 22.03.2026
Dato verdisetting: 05.03.2026
Oppdrag nr: 7821

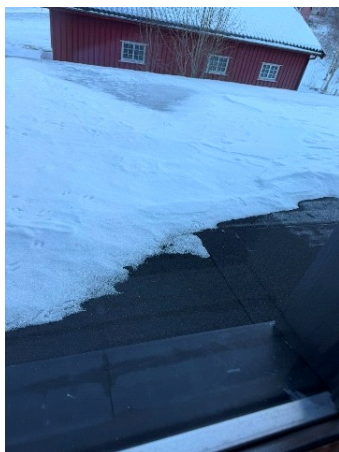
På den flate delen er der papptekke. Det er noen fuktmerker i himling i butikk, det ble opplyst at der har vært utført noe utbedringsarbeider, forholdene bør likevel holdes øye med.

Det er noe beslag som ikke er klemt bakom kledning, og fuktmerker i overgang utvendig mellom yttervegg og flate delen, bør kontrolleres når snø er borte.

Overgang vegg/ mot flat
taktekke
Beslag er lagt utenpå kledning.

Som en del av naturlig vedlikehold bør det foretas jevnlig inspeksjoner, samt gå over beslag og takrenner, og fjerne eventuelt løv etc.

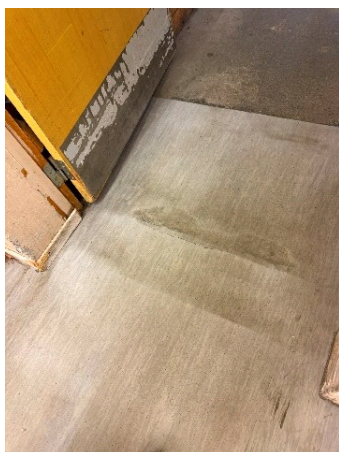
Det er noe ujevnheter og skjevheter i gulv.

Overgang butikk / lager

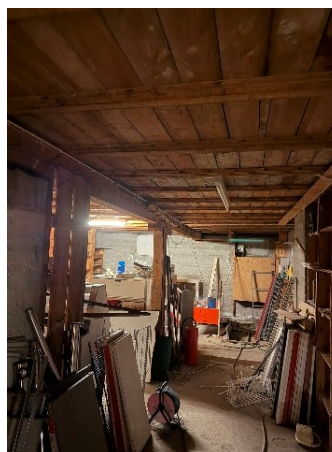
Innvendige overflater gulv/ himlin

Noe mindre sprekker i betonggulv.

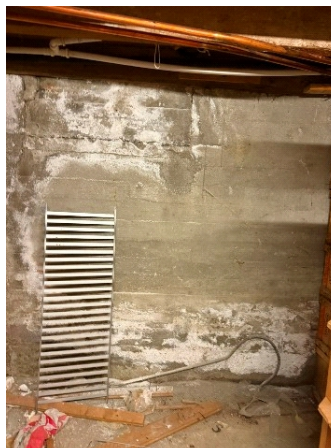
Stedvis noe saltutslag i kjeller

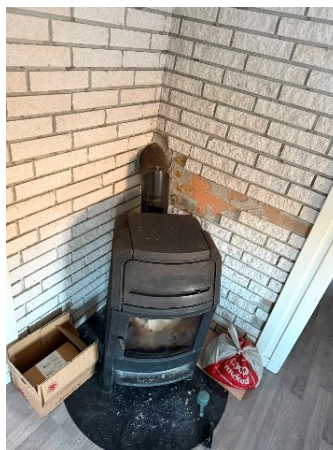
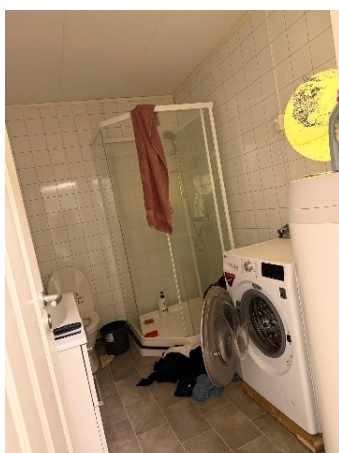
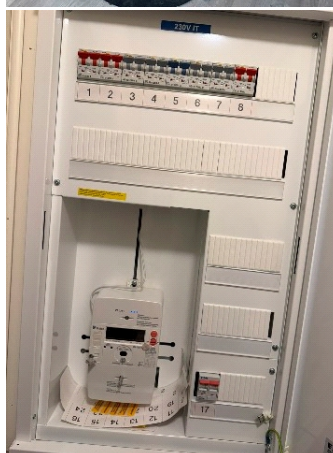
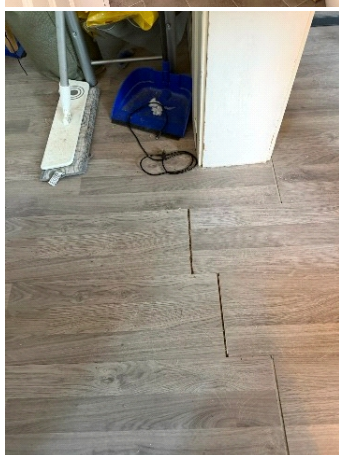
Leilighet i 2 etasje

Det er noe skjevheter i konstruksjoner. Laminatgulv har noe glipper i skjøter.
