Tilstandsrapport

Enebolig

Finnskogvegen 310, 2260 KIRKENÆR

Befaringsdato: 17.10.2024

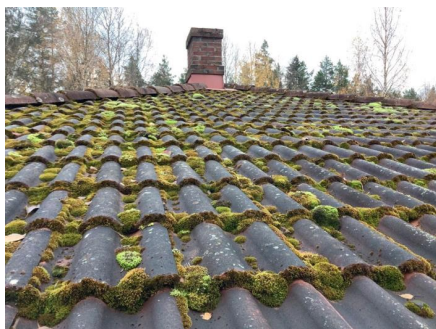
- Det er påvist andre avvik:

Mosedannelse på taktekkning.

Mosedannelse må fjernes ved vedlikehold.

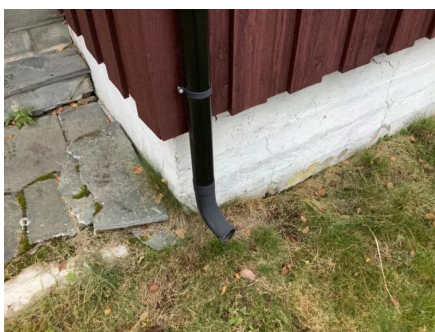
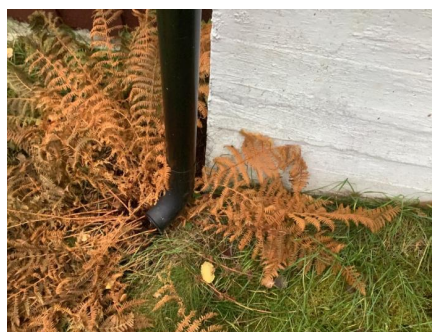
Mangelfull bortledning av takvann.

Det er ikke krav om å ettermontere snøfangere for å tilfredsstillere dagens krav, men det vil være naturlig å montere da takteking skiftes. Takvann bør ledes vekk fra bolig i rør over- eller under terreng. Det er en anbefaling om at takvann ledes minimum to meter vekk fra boliger med kjeller.

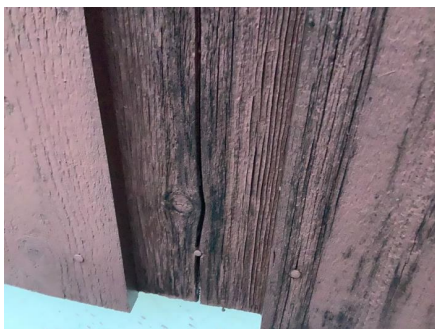
Oppsprukket, værslitt bordkledning med sverting.

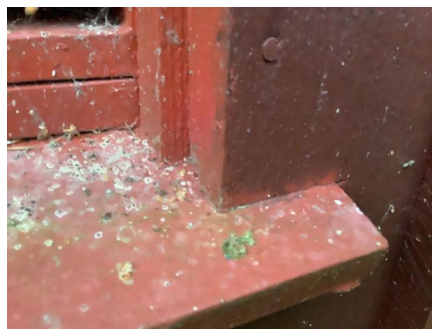
Omrømming rundt vinduer er ført helt ned til vannbrett, og dette medfører økt risiko for råteskader da omrømming kan trekke opp fukt fra vannbrett.

Omrømming rundt vindu er ført helt ned til vannbrett.

Det bør etableres spalte mellom omrømming og vannbrett slik at fukt ikke kan trekkes opp fra vannbrett.

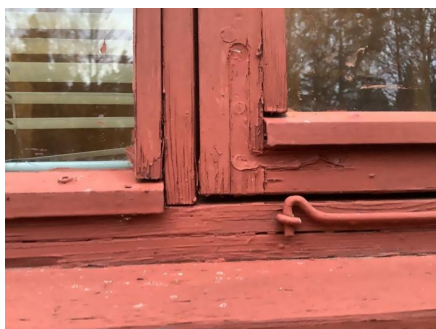
- Karmene i vinduer er slitte og det er sprekker i trevirket.

Eksempel på værslitt vindu med sprekker i karm.

I årene som kommer vil det være behov for enten restaurering av eksisterende vinduer eller utskifting av vinduer. Utskifting til vinduer med isolerglass anbefales.

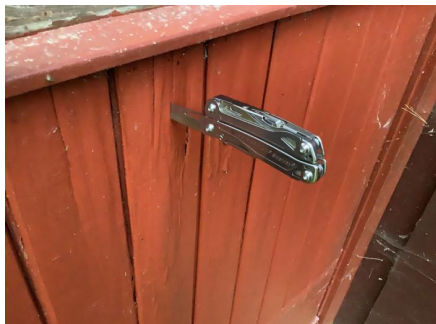
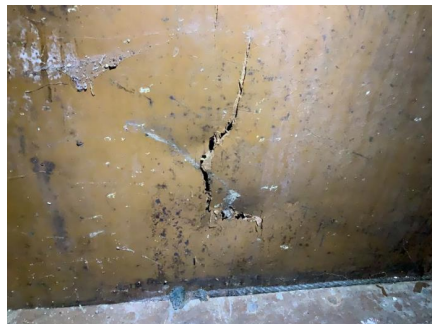
- Det er påvist dør(er) med fukt/råteskader.

Råteskadet dør til bad.

Innvendig skade på råteskadet dør.

Råteskadet dør må skiftes ut.

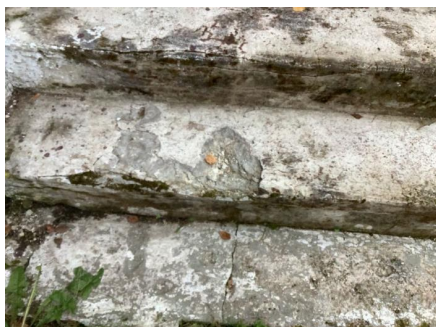
Støpt trapp har skader og sprekkdannelse i trinn.

Skader i trinn i støpt trapp.

Skader i trinn må utbedres, enten ved påstøp eller ved innkledning/forblending.

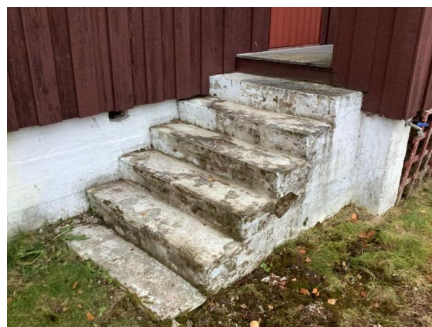
Støpt trapp til treterrassen mangler rekkverk, og avviket medfører automatisk TG3 der høyde over terreng er mer enn 0,5 m.

Trapp til treterrassen mangler rekkverk.

Rekkverk må monteres for å fjerne avviket.

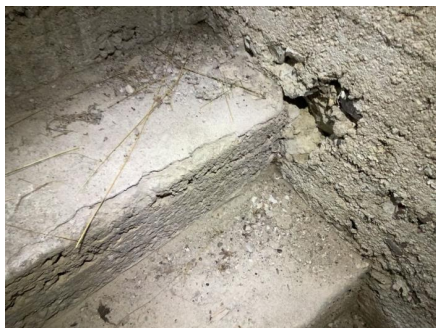
Det er skader i trinn og sprekkdannelser i betonggulv.

Skader i trinn.

Overflater må utbedres med påstøp for å fjerne avviket, men dette kan styres av egne ønsker.

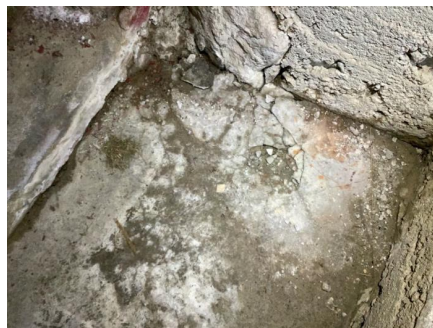
Skader i gulv.

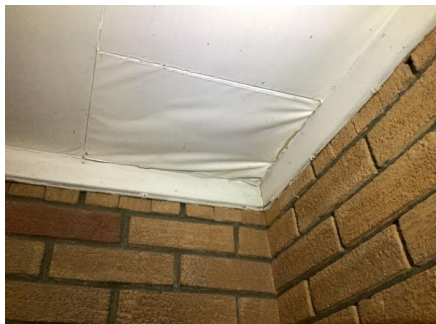
Folie har løsnet fra himlingsplate.

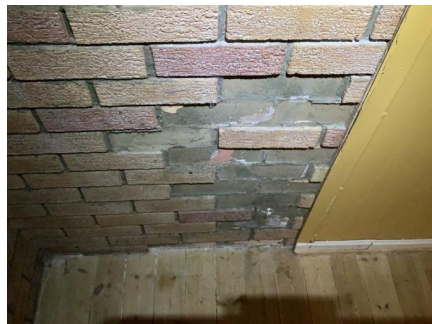
Løst teglforblending.

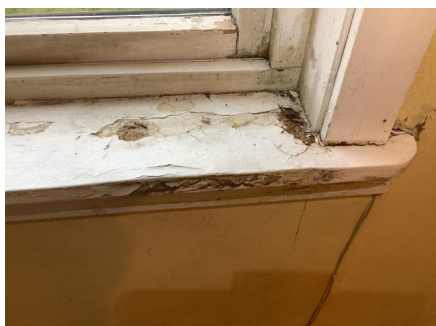
Omrømming rundt vindu er fuktskadet.

Fuktskadet omramming rundt vindu.

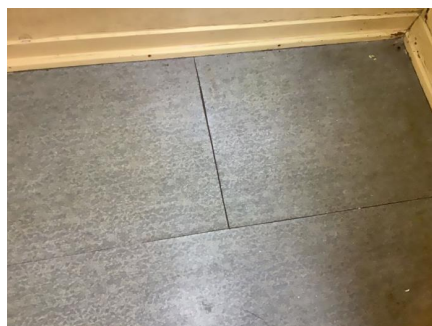
Løse skjøter i gulvbelegg.

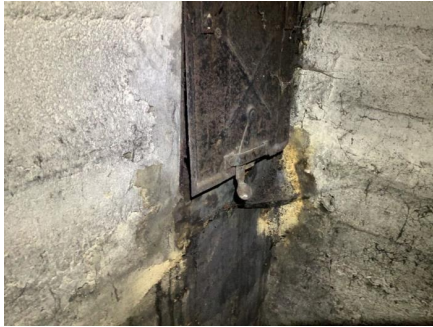
Sotluke i kjeller har rustskader, og denne lar seg ikke stenge.

Rustskadet sotluke i kjeller.

Sprekker og riss bør utbedres ved vedlikehold.
Sotluke bør skiftes ut i kjeller.
Ildfast plate må utvides.

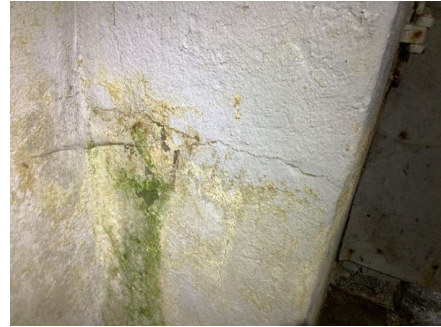
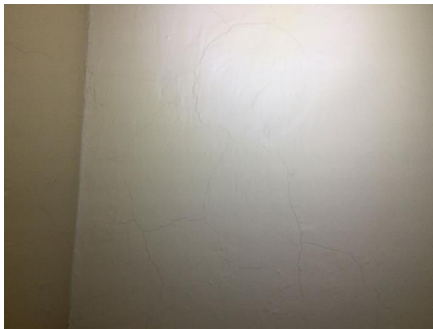
- Det er påvist sprekker og/eller riss i pipe.
- Mer enn halvparten av forventet brukstid er passert på pipe.

Riss i pipe.

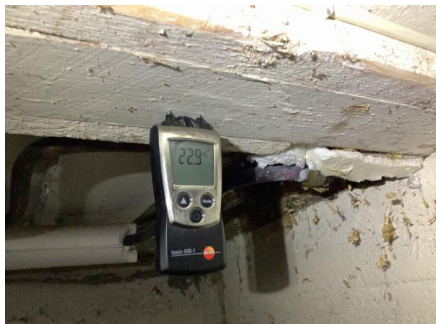
Det er mangelfull ventilering i kjelleren og dette har ført til at det måles skadelig fuktinnhold i gulvbjelker.

Det måles skadelig fuktinnhold i gulvbjelke.

Luftfuktigheten må senkes, enten ved å montere luftavfukter eller ved å forbedre ventilasjonen.

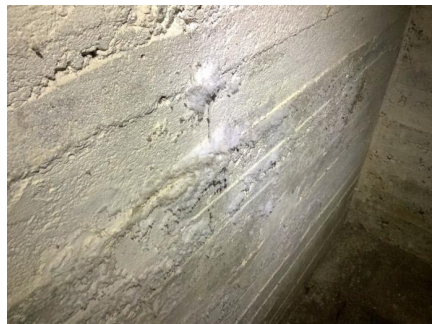
- Det er påvist indikasjoner på noe fuktgjennomtrenging inn i kjellermur.

Saltutslag på grunnmur.

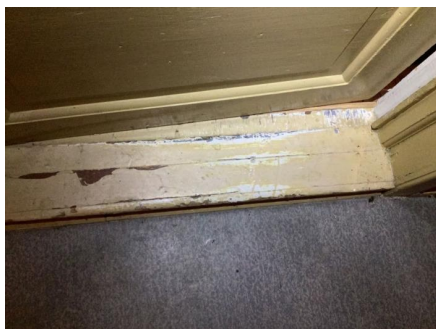
- Det er påvist avvik som tilsier at det bør foretas tiltak på enkelte dører.

Eksempel på dør med slitasje.

Dører bør vedlikeholdes.

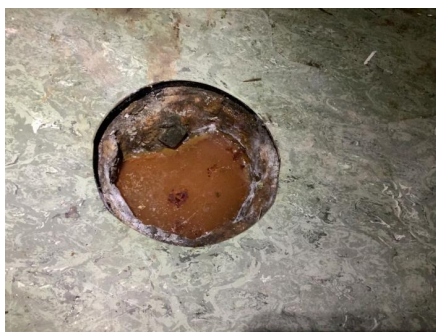
Utett tilslutning rundt sluk.

- Våtrommet må totalrenoveres. Alle forhold med tettesjikt, våtsone, sluk m.m. må dokumenteres.

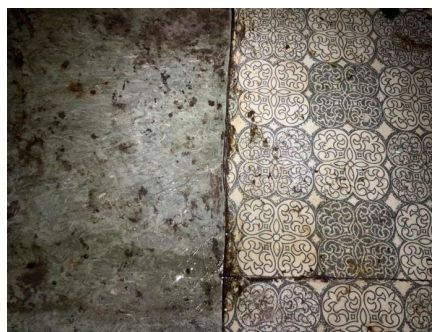
Utette skjøter i vinylbelegg.

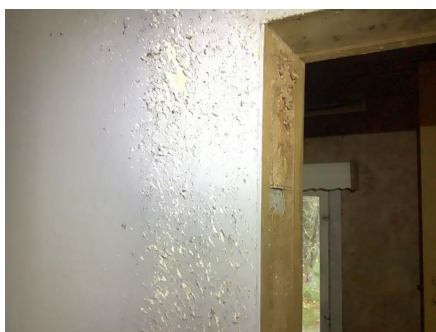
Veggvinyl er skadet og utett ved opplegg for dusj.

Skadet veggvinyl.

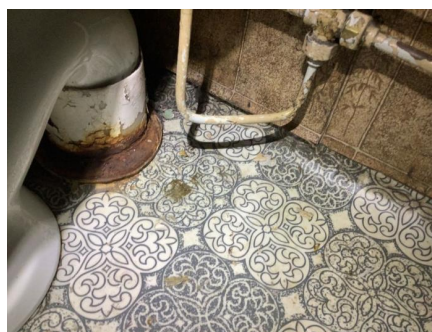
Det er lekkasje i- og fra toalettet.

Lekkasje fra vannrør til toalettet.

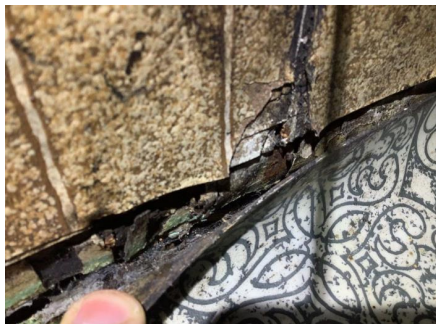
Det er påvist tegn til fuktskader i vegg mot stue.

Tegn til fuktskader i vegg mot stue.

Overflater må rives da badet skal renoveres for å få kontroll over et eventuelt skadeomfang i vegger.

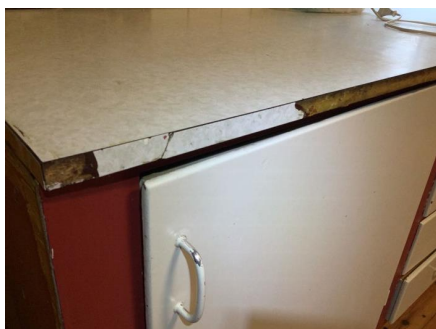
Kjøkkenet er umoderne og det har slitasje.
Deler av kantlist er skadet og løsnet fra benkeplate.

Skadet og løsnet kantlist fra benkeplate.

- Det må påregnes lokal utbedring/utskiftning.

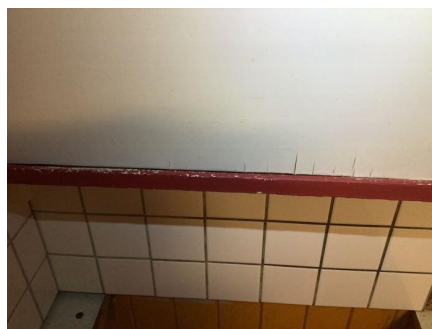
Eksempel på slitasje.

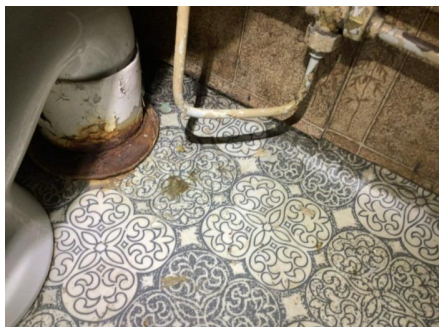
Det er lekkasje i rør til toalett, og avviket medfører automatisk TG3 i tilstandsrapporten.

Lekkasje fra rør til toalett.

- Tidspunkt for utskiftning av vannledninger nærmer seg.
- I forbindelse med oppgradering av våtrom vil det være naturlig med utskiftning av rør.
- Anlegget må sjekkes av fagperson, som må utføre eventuelle tiltak på anlegget.

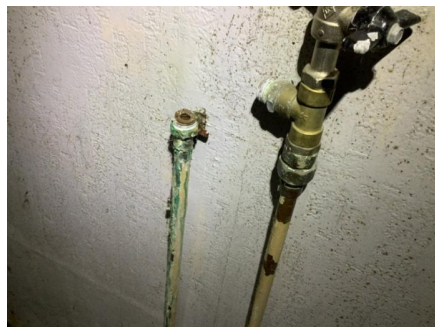
Det er frakoblet utstyr og rør er ikke plugget, så det er "lekkasje" på badet hvis vannet tilkobles.

Fjernet utstyr er ikke plugget og det fører til "lekkasje" da vannet settes på igjen.

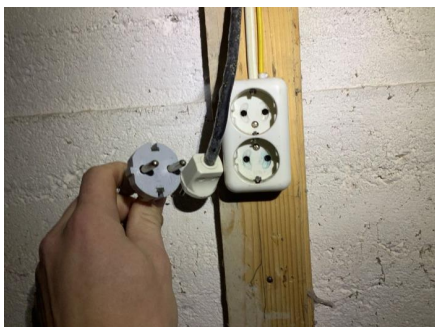
Utilfredsstillende el-tilkobling iht. gjeldende forskrift.

- Det bør etableres tilfredsstillende el-tilkobling etter gjeldende forskrift.
- Det bør etableres tilfredsstillende avrenning eller lekkasjesikring ved varmtvannstank.

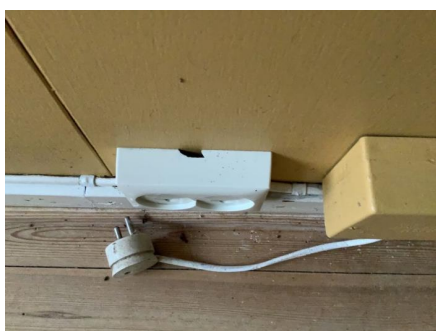
Ja **Det er påvist skadet stikkontakt og det elektriske anlegget er av eldre dato. Det anbefales derfor at det innhentes en utvidet el-kontroll utført av autorisert foretak. Kostnadsestimat gjelder el-kontroll og utskifting av skadet stikkontakt.**

Skadet stikkontakt.

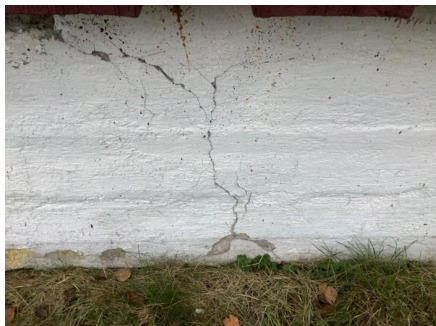
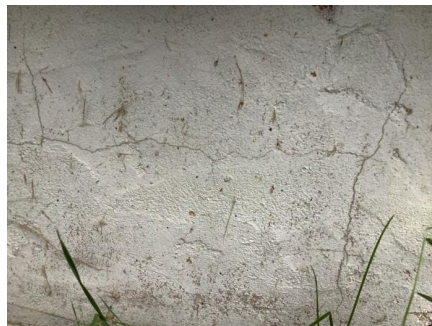
- Det er registrert horisontalriss som er symptom på jordtrykk.
- Det er registrert skråriss som er symptom på setninger.

Skråriss.

Horisontalriss.

Utvendig forsegling av riss og sprekker for å forhindre frostspreng, og følg med på eventuell utvikling.

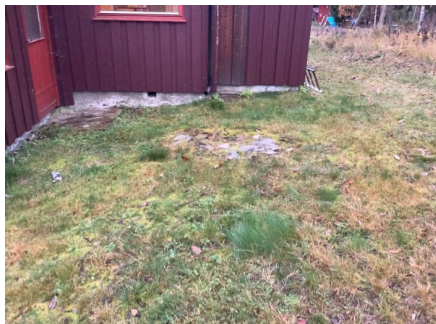
Utilfredsstillende fall fra bolig.

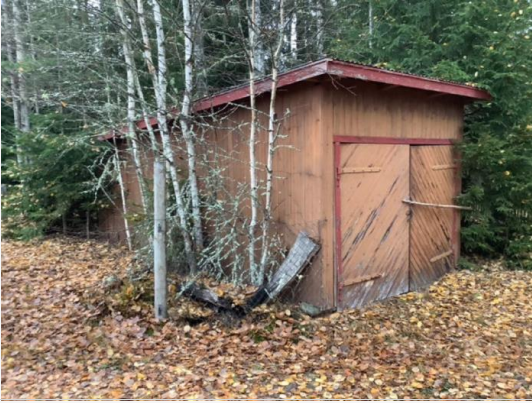
Garasje

Etterslep på vedlikehold, og det er fuktskader med sopp utvikling i takkonstruksjonen

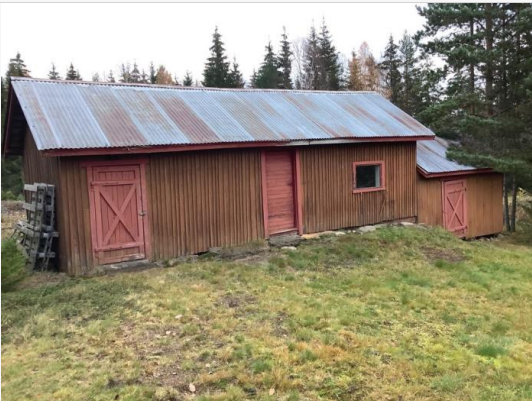
Uthus

Etterslep på vedlikehold med spredte råteskader og vegg på vedskåle holder på å rase ut.
