Tilstandsrapport

Enebolig

Trondheimsveien 26 , 7300 ORKANGER

Befaringsdato: 17.03.2026

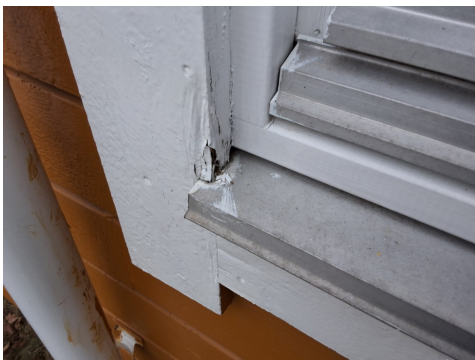
TG 2 Vinduer

Beskrivelse
Bygningen har malte trevinduer med 2-lags glass.

Vurdering av avvik:
• Det er påvist avvik rundt innsettingsdetaljer.
Avvik ved innsettingsdetaljer kan skyldes slitasje, utførelse eller manglende vedlikehold over tid.

Utette eller svake detaljer kan øke risikoen for fuktinntrenging i konstruksjonen.

Forholdet kan over tid føre til fuktpåvirkning og behov for utbedringer.

- Det bør gjøres tiltak for å lukke avviket.

Det anbefales kontroll av beslag, vannbord og tettinger, og utbedring ved behov for å sikre tilfredsstillende funksjon.

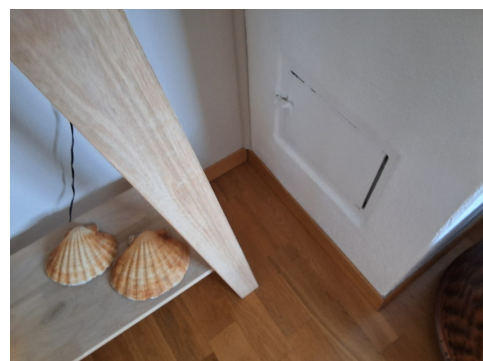
TG 1 Pipe og ildsted

Det er registrert elementpipe i boligen. Ved sotluken er det påvist brennbart materiale nærmere enn 300 mm, hvilket i utgangspunktet ikke er i samsvar med anbefalte avstandskrav. Boligeier opplyser at det er etablert kompensierende tiltak ved montering av godkjent ildfast stein ved sotluken. Ifølge opplysninger fra feiervesenet vurderes løsningen som akseptabel. Det anbefales å innhente dokumentasjon fra feiervesenet eller annen kvalifisert faginstans som bekrefter at utført kompensierende tiltak tilfredsstillende gjeldende krav og gir akseptabel brannsikkerhet.

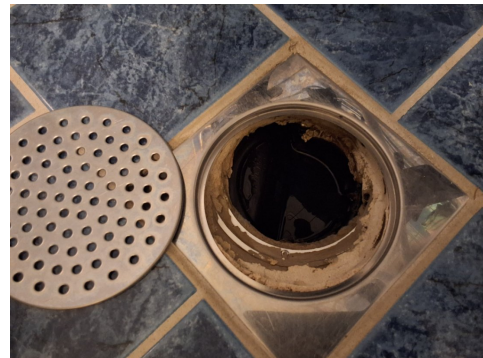
1. ETASJE > VASKEROM

Forholdet kan medføre økt risiko for fuktpåvirkning i konstruksjonen.

Det anbefales jevnlig kontroll av våtrommet. Oppgradering må påregnes på sikt.

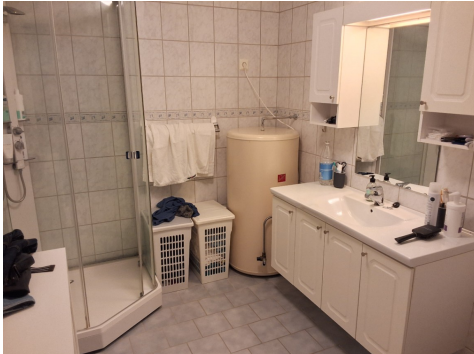
! TG 1 Sanitærutstyr og innredning

Hulltaking er foretatt uten å påvise unormale forhold. Fuktkvotemåling (vekt%) i konstruksjonen ble målt til mindre enn 8 %.

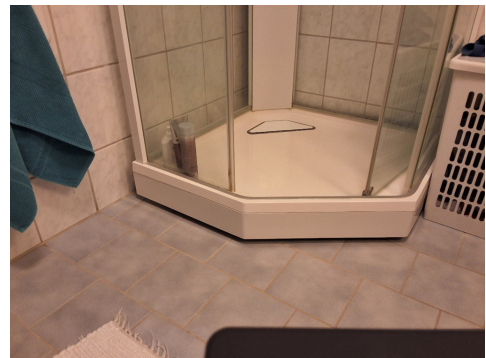
2. ETASJE > BAD

- Det er mulighet for at det kan forekomme vannlekkasje på våtrommet hvor vann ikke vil gå til sluk.
- Det er påvist avvik i fallforhold til sluk i forhold til krav i forskrift på byggetidspunktet.

Baderomsgulv er fra ca. 1997. Det er registrert avvik i fallforhold mot sluk, og det er mulig at vann ikke ledes til sluk.

- Eventuelt lekkasjevann fra utstyr utenfor dusjsone vil ikke ha en naturlig vei til sluket. Dette kan føre til at vann samler seg på gulvet og potensielt renner ut av rommet eller trenger inn i konstruksjonen.

Forholdet kan medføre økt fuktbelastning på overflater og tilstøtende konstruksjoner.

- Når sluket har begrenset tilgang, er det vanskelig å rengjøre sluket og å inspisere den for å oppdage skader i membranen/fuger rundt sluket, som er avgjørende for å forhindre lekkasjer.

Forholdet kan medføre økt risiko for fuktpåvirkning i konstruksjonen.

Det anbefales jevnlig ettersyn av våtrommet. Oppgradering må påregnes ved fremtidig rehabilitering.
