# Tilstandsrapport

Rekkehus

Harald Posts vei 49 C, 1930 AURSKOG

Befaringsdato: 30.04.2025

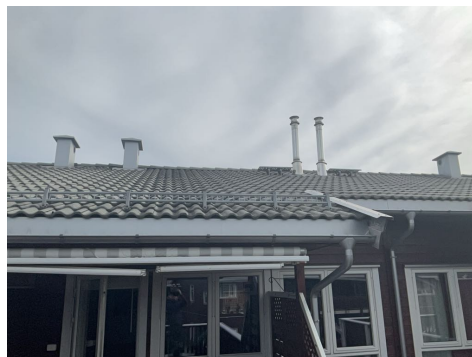
### ! TG 2 Nedløp og beslag

- Det mangler snøfangere på hele eller deler av taket, men det var ikke krav om dette på byggemeldingstidspunktet.

Det er kun snøfangere på del over veranda.

- Det er ikke krav om utbedring av snøfangere opp til dagens krav.

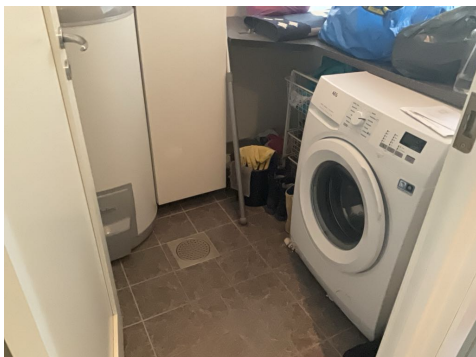
#### Vurdering av avvik:

- Overvåk tilstanden jevnlig. For å få tilstandsgrad 0 eller 1 må tettesjiktet skiftes ut, men tidspunktet for når dette er nødvendig er vanskelig å si noe om.

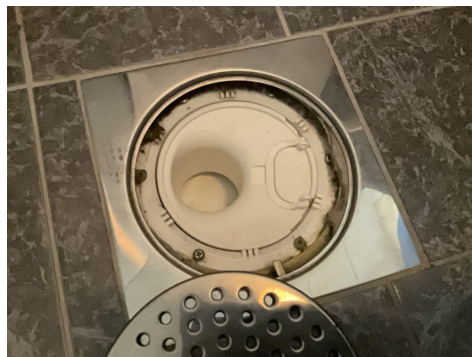
### ! TG 2 Sanitærutstyr og innredning

- Det er avvik:

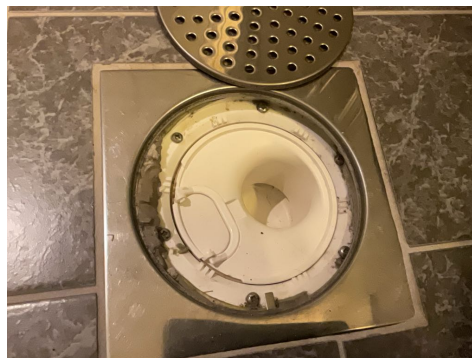
#### Vurdering av avvik:

- Overvåk tilstanden jevnlig. For å få tilstandsgrad 0 eller 1 må tettesjiktet skiftes ut, men tidspunktet for når dette er nødvendig er vanskelig å si noe om.

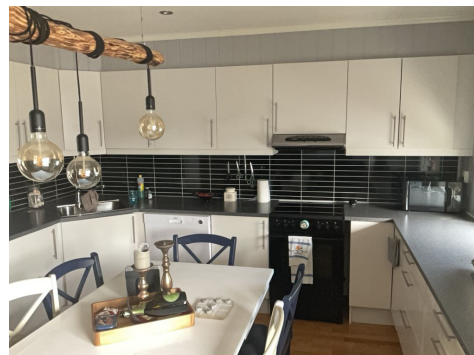
#### ! TG 1 Avtrekk

Det mangler tettemuffer på varerør i kjøkkenbenken. Ved evt. lekkasje på røranlegget kan dette medføre vannlekkasje i kjøkkenbenken.

- Det må monteres tettemuffer i enden av varerørene.
