Hellebrekkevegen 25, 3675 NOTODDEN

**Romslig enebolig med alt på ett plan i veletablert boligområde -
Garasje og stort potensial!**

Befaringsdato: 30.09.2024

Tilstandsrapport

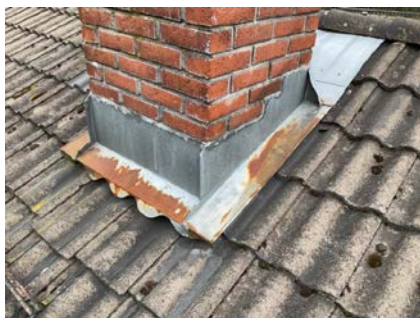
Det er rust på pipebeslag og dekkbeslag på vindskeer.

Rust på pipebeslag.

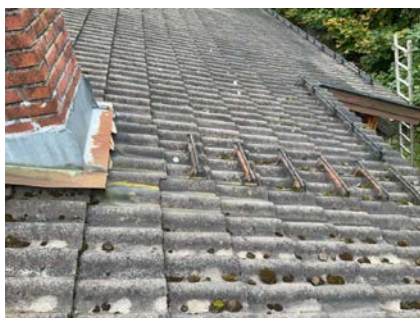
Stigetrinn gå nesten opp til pipen.

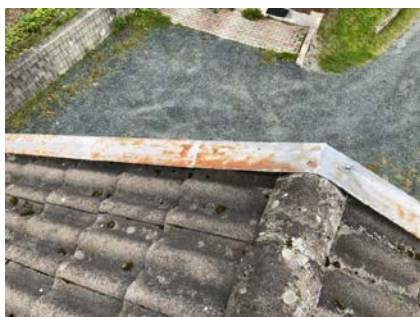
Rust på beslag på vindskier.

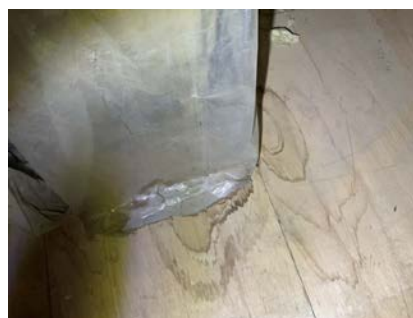
- Det er påvist avvik rundt gjennomføringer i takflaten.

Fuktskjolder på gulv ved pipe.

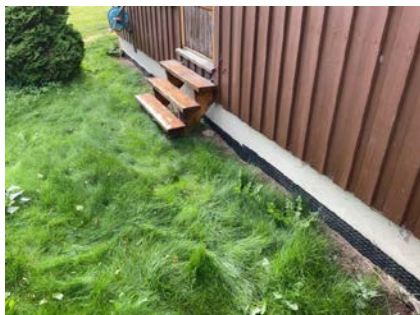
Bratt trapp uten rekkverk.

- Rekkverk må monteres for å lukke avviket.

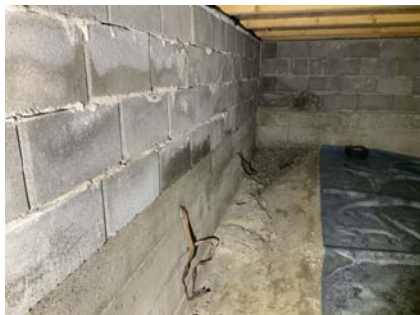
- Det er manglende fuktsperre på bakken.

Det er lagt noe plast som fungerer som fuktsperre.

Fukt på innvendig grunnmur.

Det bør lages så store åpninger i grunnmur at det blir samme temperatur og luftfuktighet i krypkjeller og ute. Dette reduserer faren for kondensering/skader.

Det kan alternativt monteres en avfukter som reduserer den relative fuktigheten.

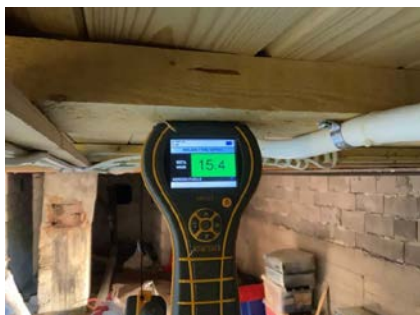
I bjelker ble det målt 15,4 vektprosent fukt med hammerelektrode.

Fuktmåling i bjelker.

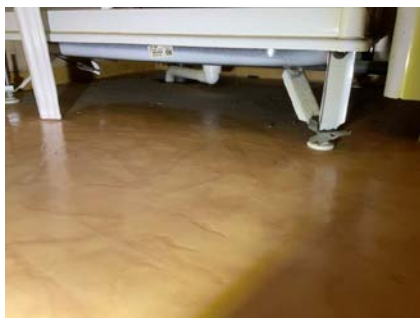
Sluk under dusjkabinett.

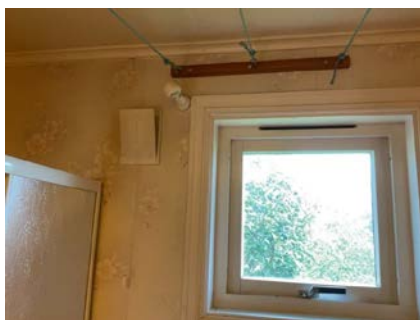
Naturlig lufting i vegg.

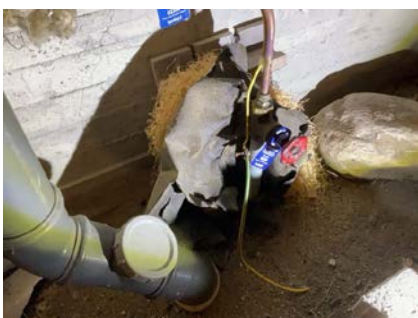
- Det er ikke behov for utbedringstiltak siden anlegget fungerer i dag, men ut ifra alder kan skader plutselig oppstå på eldre anlegg.
- Tidspunkt for utskiftning av vannledninger nærmer seg.

Stoppekran i krypkjeller.

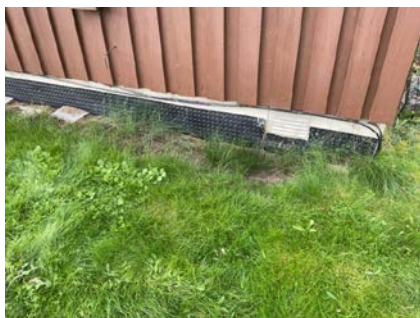
Det er en del fukt i krypkjelleren.

Det er usikkert om dette kommer på grunn av svikt i drenering, eller om det er fukt som kommer opp gjennom grunnen på grunn av manglende dampspærre.

Grunnmursplast er ikke tilpasset terreng og mangler topplst.

Det anbefales å sette inn en avfukter for å redusere den relative fuktigheten. Dette vil redusere faren for insekter, sopp og råte.
