# Tilstandsrapport

Fritidsbolig

Andreastjønna 9 , 7760 SNÅSA

Befaringsdato: 18.03.2026

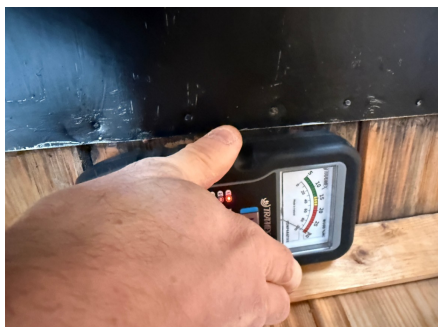
- Hele takkonstruksjonen er gjenbygget. Det er ingen mulighet til vurdering utover alder og observasjoner fra underliggende etg.
- Det er avvik:

Registrert noe misfarging i himlingspanel bak ovn på stue, utslag ved fuktsøk. Ref. Egenerklæring.

Nærmere undersøkelser anbefales.

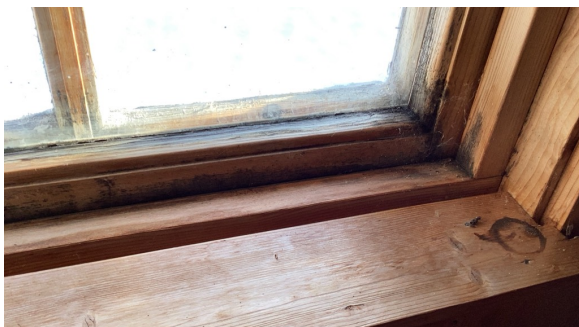
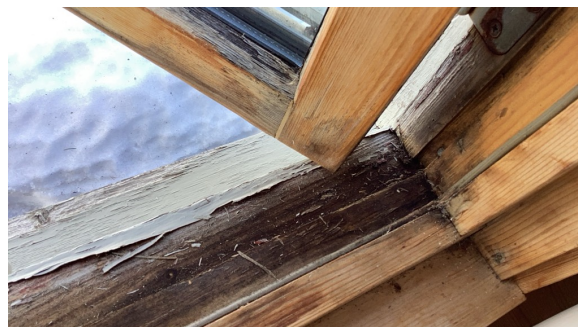
- Karmene i vinduer er slitte og det er sprekker i trevirket.

Det er registrert fuktpåkjente karmen og malingsavskallinger på vinduskarmen. Eldre vinduer og innsettsdetaljer øker faren for skjulte skader som følge vanninntrengning over tid i tilstøtende konstruksjoner. Dette lar seg som oftest ikke oppdage uten inngrep. Evt. trekk/ utettheter rundt vinduer og dører er vanskelig å oppdage ved en befaring som i all hovedsak begrenses til visuell kontroll.

- Det må påregnes noe vedlikehold og at enkelte vinduer må skiftes ut.

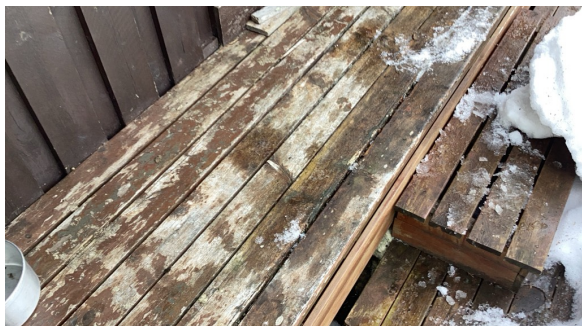
- Konstruksjonene har skjevheter.

Registrert skjevheter i plattinger og værslitasjer på terrassebord.

- Lokal utbedring må utføres.

Løpende vedlikehold.

Nærmere undersøkelser anbefales.

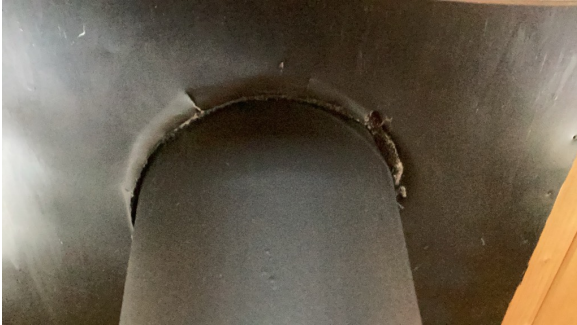
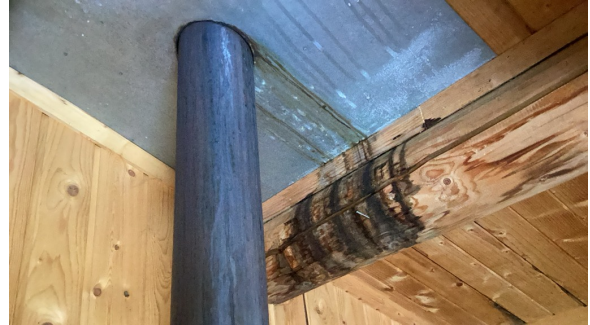
- Avstanden mellom ildstedet og brennbart materiale er for liten.

Benkeplate på kjøkken samt vegg/himling i entré er nærmere uisolert del av pipene enn 30cm.

Registrert rennmerker og misfarginger på tømmerstokk ved pipen i entré.

Registrert løs pakning på ovnsdør på stue og rustdannelser inne i ovnen. Det er også registrert noe utvendig rust på ovn i entré.

Sprekk i plate på vegg bak ovn i entré.

Noe oppsprekking i himlingsplate rundt pipe på stue.

- Større avstand til brennbart materiale må lages.

Løpende vedlikehold og lokale utbedringer.

Nærmere undersøkelser anbefales.

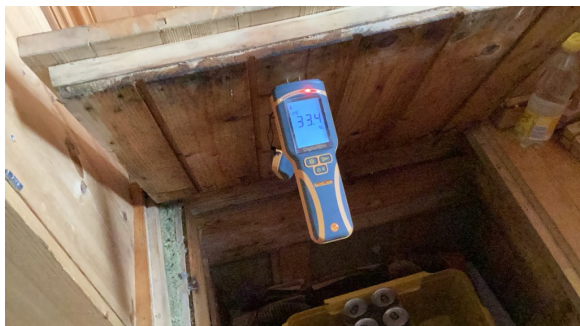
Registrert fuktutslag med piggmåling, ising og fuktpåkjente materialer. Økt fare for utvikling av sopp og råte i tilstøtende konstruksjoner.

Utbedringer må påregnes.

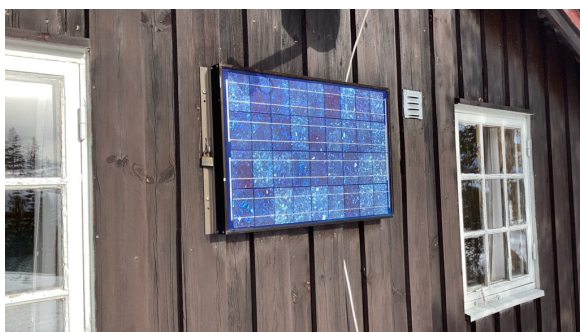
Over halvparten av forventet levetid er passert. Bemerktes om at solcelleanlegg og batteri har forventet levetid og vil bli svekket/reduisert over tid.

Kontroll av anlegget av autorisert elektriker anbefales for å kartlegge anleggets fullstendige tilstand.

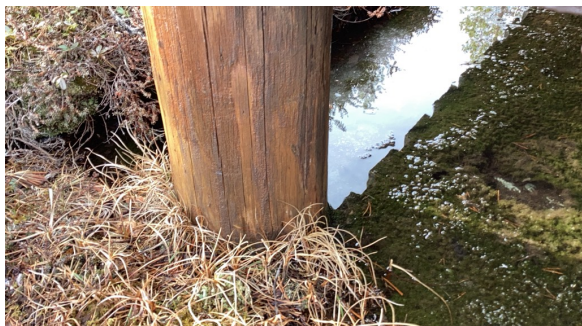
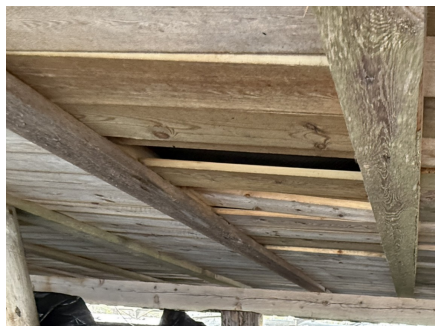
Pilarer står i kontakt med fuktig byggegrunn, utsatt for fuktopptrekk.

Registrert skjevhet i flere pilarer.

Forskyvelse/manglende stubbloftsbord.

Nærmere undersøkelser anbefales.
