Tilstandsrapport

📍 Bøkkerveien 42 A, 0579 OSLO

Befaringsdato: 05.05.2026

Oppdragsnr.: 11838-26139

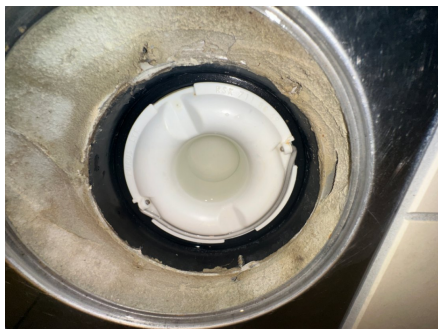
Sluk i plast plassert i dusjssonen.
Det er synlig mbran i hovedsluk.
Dokumentasjon/ferdigattest, legges
til grunn for vurdering av badets tettesjikt.

Sluk i plast, plassert i dusjnise

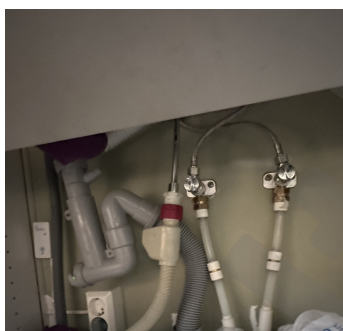
Røropplegg i boligen fremstår med: vanttilkobling med Pex-rør, samleskap med rørkurser og stoppekran er plassert mot entre. Stoppekraner er testet og fungerer som de skal. Det er montert Waterguard i benkeskap på kjøkken.

Røropplegg i kjøkkenbenk med Waterguard

Takstmann er ikke godkjent innenfor området VVS, det anbefales derfor å få en autorisert rørlegger til å gjennomgå anlegget dersom dette er ønskelig. Anlegget er kun visuelt besiktiget da dette krever spesielt utstyr og kompetanse.
