# Tilstandsrapport

📍 Bøkkerveien 42 A, 0579 OSLO

# gnr. 124, bnr. 304, snr. 31

Befaringsdato: 05.05.2026

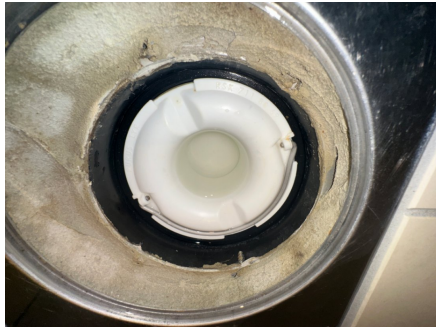
Sluk i plast plassert i dusjsonen.  
Det er synlig mbran i hovedsluk.  
Dokumentasjon/ferdigattest, legges  
til grunn for vurdering av badets tettesjikt.

Sluk i plast, plassert i dusjnisje

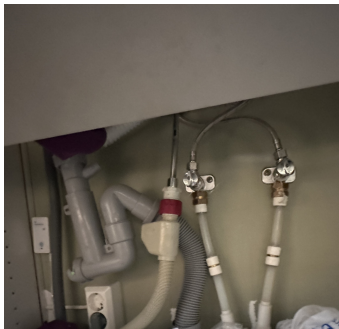
Røropplegg i boligen fremstår med: vanttilkobling med Pex-rør, samleskap med rørkurser og stoppekran er plassert mot entre. Stoppekraner er testet og fungerer som de skal. Det er montert Waterguard i benkeskap på kjøkken.

Røropplegg i kjøkkenbenk med Waterguard

Samleskap med rørkurser og stoppekraner
