Tilstandsrapport

Enebolig

Fredheimveien 13 , 1807 ASKIM

Oppdragsnr.: 20295-2549

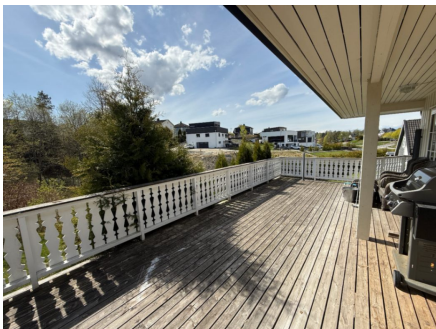
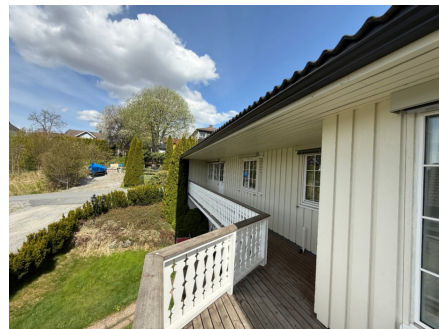
Fra stuen og soverommet er det utgang til balkong på ca 57m² med rekkverk av tre.

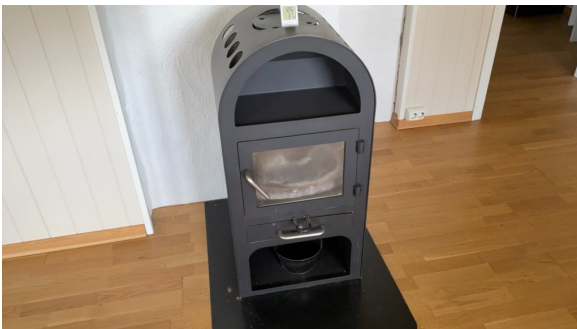
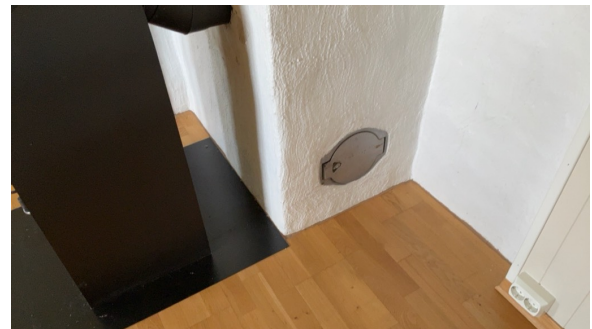
Boligen har mursteinspipe, vedovn i 1. etasje og underetasjen og sotluke/feieluke.

Det er ikke kjent når siste kontroll er foretatt. Det kommunale feiervesenet kan kontaktes for nærmere informasjon om tidligere kontroll og tilstand på pipe og ildsted.

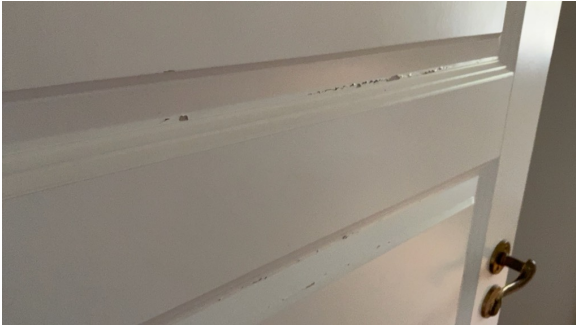
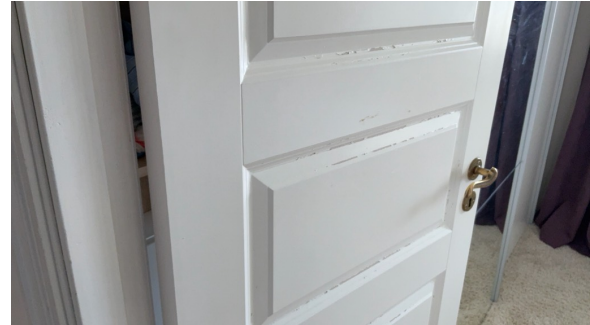
TG 2 Innvendige dører

Tilstanden vurderes til rent kosmetisk.

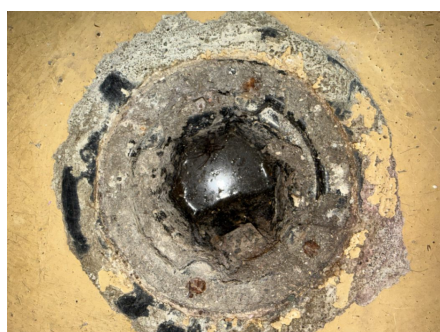
Det er registrert at slukløsningen har passert mer enn halvparten av forventet brukstid. Dette innebærer økt risiko for svekket funksjon, herunder redusert tetthet i overgang mellom sluk og membran. Aldersrelatert slitasje kan medføre at sluket ikke lenger oppfyller dagens krav til sikker vannavledning, noe som øker sannsynligheten for lekkasjer og fuktskader i tilstøtende konstruksjoner. Eventuelle skader kan utvikle seg over tid uten tydelige symptomer.

Eldre membraner eller tettesjikt har begrenset levetid og kan med tiden miste sin funksjon. Dette øker risikoen for fuktgjennomtrenging til underliggende konstruksjoner, som kan føre til skjulte skader, sopp- og råteutvikling samt behov for kostbar utbedring.

Det anbefales å planlegge for utskifting av slukløsningen i forbindelse med fremtidig rehabilitering av våtrommet. Ved videre bruk bør sluket inspiseres jevnlig, og det anbefales å utføre funksjonskontroll, herunder kontroll av tetthet og korrekt vannavrenning. Dersom det avdekkes tegn til lekkasje, lukt, misfarging eller nedsatt funksjon, bør tiltak iverksettes umiddelbart.

Det anbefales å planlegge utskifting av membran/tettesjikt ved neste rehabilitering av badet. Arbeidet bør utføres av fagkyndig og i henhold til dagens forskriftskrav og Byggebransjens våtromsnorm (BVN).

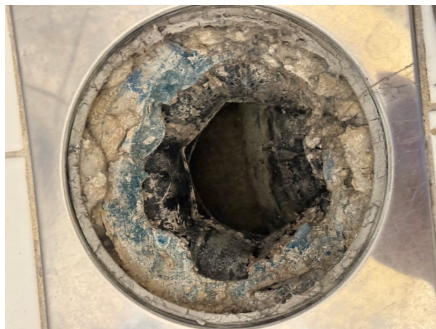
Det er registrert at slukløsningen har passert mer enn halvparten av forventet brukstid. Dette innebærer økt risiko for svekket funksjon, herunder redusert tetthet i overgang mellom sluk og membran. Aldersrelatert slitasje kan medføre at sluket ikke lenger oppfyller dagens krav til sikker vannavledning, noe som øker sannsynligheten for lekkasjer og fuktskader i tilstøtende konstruksjoner. Eventuelle skader kan utvikle seg over tid uten tydelige symptomer.

Membranens utførelse og tilstand kan ikke konstateres da den ikke er synlig, og det foreligger heller ingen dokumentasjon på arbeidets utførelse. Manglende dokumentasjon gir usikkerhet om konstruksjonens tetthet og levetid. Dette kan medføre risiko for fuktskader i underliggende konstruksjoner dersom membranen ikke er korrekt utført.

Det anbefales å planlegge for utskifting av slukløsningen i forbindelse med fremtidig rehabilitering av våtrommet. Ved videre bruk bør sluket inspiseres jevnlig, og det anbefales å utføre funksjonskontroll, herunder kontroll av tetthet og korrekt vannavrenning. Dersom det avdekkes tegn til lekkasje, lukt, misfarging eller nedsatt funksjon, bør tiltak iverksettes umiddelbart.

Det anbefales å planlegge utskifting av membran/tettesjikt ved neste rehabilitering av badet. Arbeidet bør utføres av fagkyndig og i henhold til dagens forskriftskrav og Byggebransjens våtromsnorm (BVN).

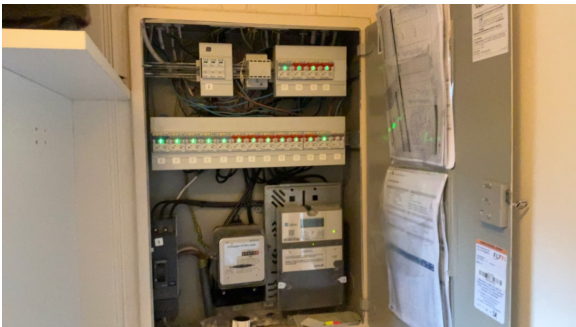
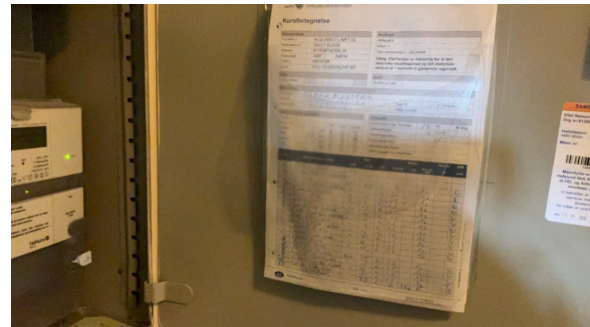
Denne vurderingen gir ikke grunnlag for å konkludere om anlegget er forskriftsmessig. For full sikkerhetsvurdering må registrert elektrovirksomhet kontaktes.

Det anbefales å innhente faglig vurdering og eventuelt utføre en fullstendig el-kontroll gjennom en registrert elektrovirksomhet for å avdekke eventuelle skjulte feil.
