# Tilstandsrapport

📍 Leitevegen 1 B, 5522 HAUGESUND

# gnr. 30, bnr. 780, snr. 11

Oppdragsnr.: 20763-3202

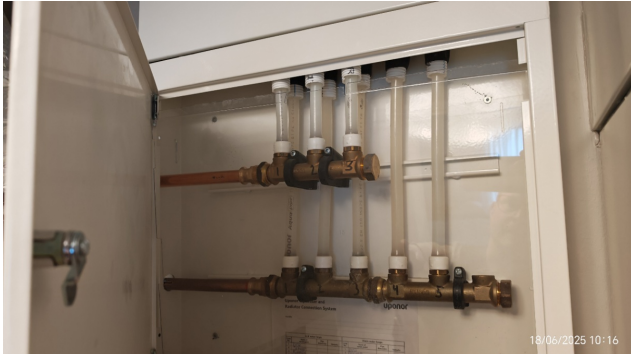
Vannrør av plast (rør-i-rør system).  
Stoppekran lokalisert i fordelerskap på vaskerom.  
Normal levetid for vannledninger av PEX er 25 til 75 år.

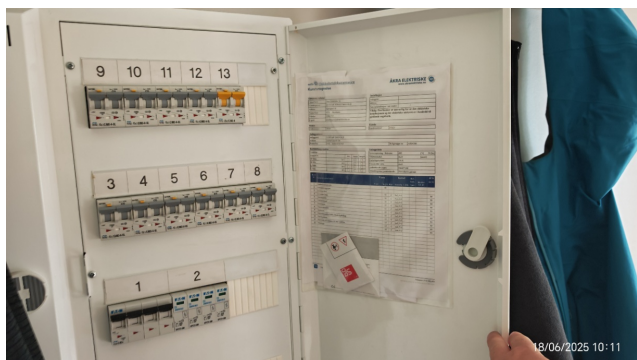
allmenne tilstand og fare for liv og helse. Bør det elektriske anlegget ha en utvidet el-kontroll?

**Nei**
