Tilstandsrapport

Boligbygg med flere boenheter

Holenbrauta 12, 2067 JESSHEIM

Befaringsdato: 17.01.2025

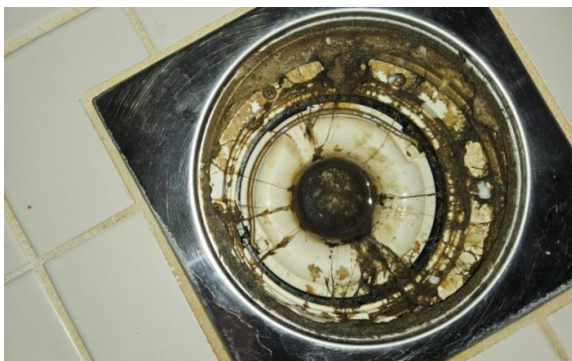
TG 1 Sluk, membran og tettesjikt

Det er plastsluk og membran med dokumentert utførelse.

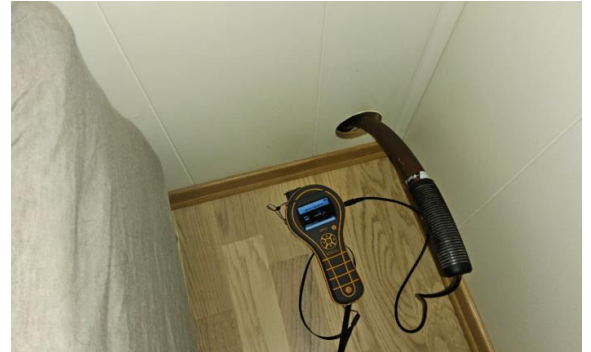
TG 0 Tilliggende konstruksjoner våtrom

Hulltaking er foretatt uten å påvise unormale forhold. Hulltaking er foretatt på soverom. Fuktkvotemåling (vekt%) i konstruksjonen ble målt til 0-6.
