Tilstandsrapport

Enebolig

Hagatjernveien 128, 3050 MJØNDALEN

Befaringsdato: 17.06.2024

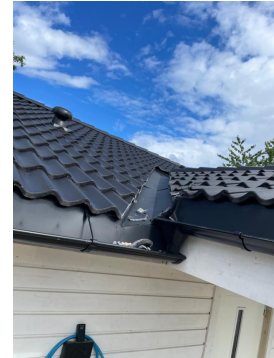
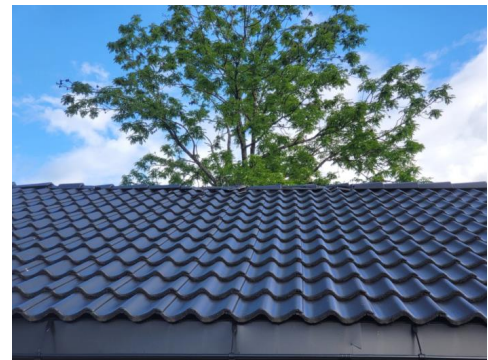
TG 2 Nedløp og beslag

Nedløp og beslag består av stål.
Takrenner / nedløp utskiftet i 2021.

Når takvann ikke blir ledet bort, kan det infiltrere jorden rundt grunnmuren og føre til økt fuktighet i kjeller. Dette kan føre til fuktskader,

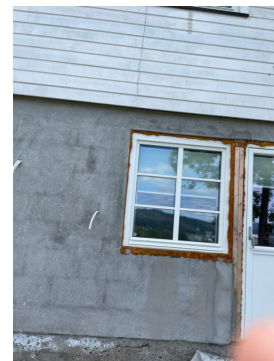
! TG 2 Dører

Mangler beslagsløsning i bunn på balkongdører. Anbefales montert.

- Dører må justeres.

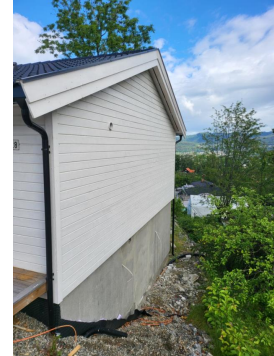
Mangler utvendig rist på mekanisk vifte bad.

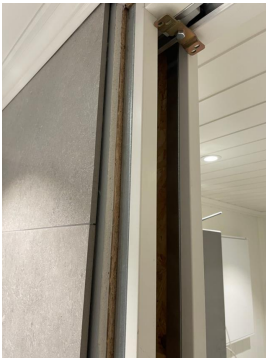
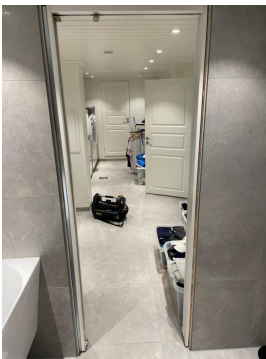
U.ETASJE > BAD

- Det er påvist at noen fliser har bom (hulrom under).
- Det er påvist avvik i fallforhold til sluk i forhold til krav i forskrift på byggetidspunktet.
- Det er påvist avvik i krav til høydeforskjell/fall-løsning på våtrommet.

Treverk er utsatt for bevegelse på grunn av vekslende fuktighetsnivåer. Dette kan føre til sprekker i membranen over tid

Konsekvens er vann ikke renner tilfredsstillende til sluk og kan renne ut av rommet og gi fuktskade ved lekkasje.

- Det må foretas utbedring av fallforhold.
- Det må foretas utbedring av avviket.

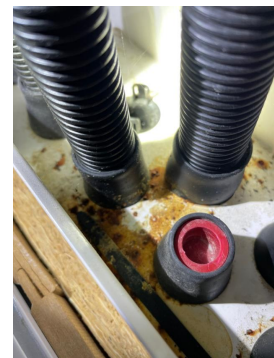
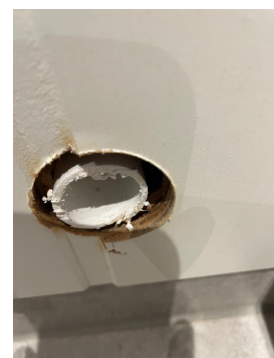
Noe rustdannelse i bunn av rørskap.
Mangler propper på sidene.

Drensrør/siklemikk burde stikke lengre ut for å unngå treplatene blir utsatt for vann ved evt. lekkasje.

Kan påregnes lokal utbedring.

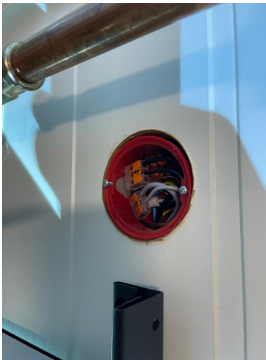
Åpen koblingsboks, mangler lokk.

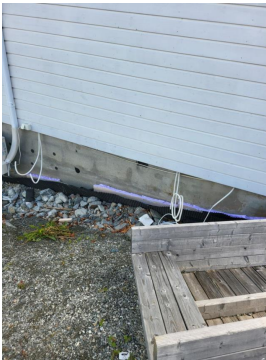
Kabler må festes / ferdigstilles.

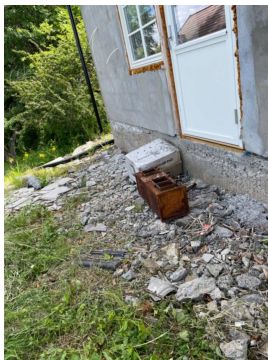
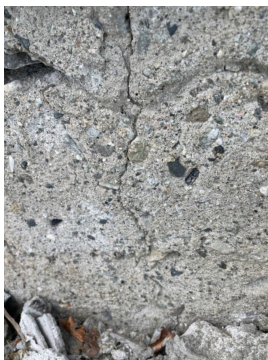
TG 2 Grunnmur og fundamenter

- Grunnmuren har sprekkdannelser.

Stedvis noe sprekker, riss, og løs/forvitret puss.
Gjenstående ferdigstillelse/finish utvendig

- Lokal utbedring må utføres.

Det må påregnes ferdigstillelse og tiltak utvendig grunnmur.
