# Tilstandsrapport

Enebolig

Jærvegen 751, 4351 KLEPPE

Befaringsdato: 13.08.2024

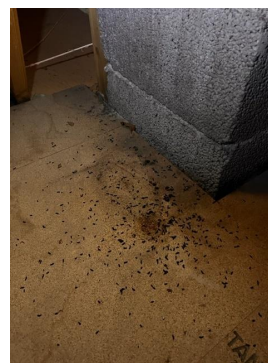
- Det er påvist fukt skjolder/skader i takkonstruksjonen.
- Det er påvist andre avvik:

Det er registrert symptom på aktivitet fra skadedyr

Tegn til at skadedyr har kommet inn på loft .

Det anbefales kartlegging av evt. skadedyr og tiltak deretter.

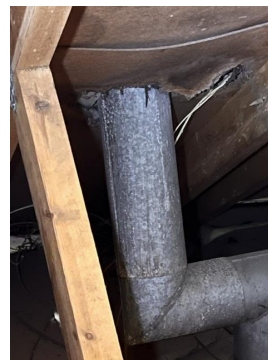
Fuktmerker i undertak ved gjennomgang av rør.

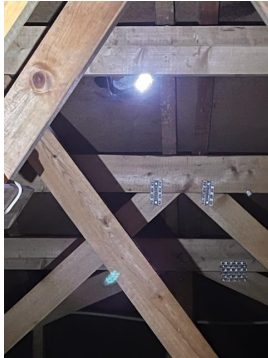
Luftestein med svak tetting mot inndrev og bør forbedres.

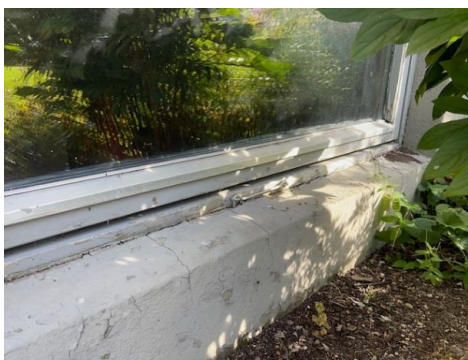
Vinduer montert i grunnmur har høyt fuktinnhold med normal elde og slitasje, utskiftninger må regnes med på kort sikt.

- Trevirket i vinduene har stedvis høyt fuktnivå.

Skråflate ut fra vindu er laget for høyt slik at vann legger seg mellom betong og treverk, vinduer i grunnmur har symptomer på råteskader i bunnkarm.

Det må påregnes noe vedlikehold og at enkelte vinduer må skiftes ut.

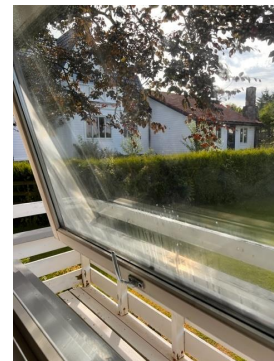
- Det er påvist noen glassruter som er punktert eller sprukne.
- Karmene i vinduer er slitte og det er sprekker i trevirket.

Punkterte glass .

- Vinduer med punkterte/sprukne glass må påregnes skiftes ut, enten hele vinduet eller kun selve glassene.
- Det må påregnes noe vedlikehold og at enkelte vinduer må skiftes ut.

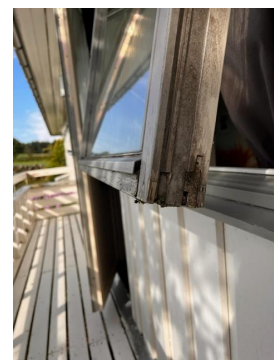
Slitasje på vinduer og overflatebehandling er nødvendig.

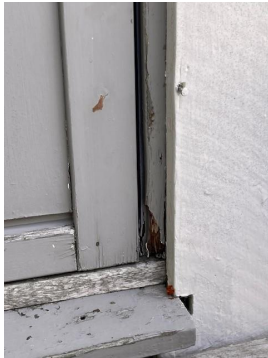
Balkongdør i fasade sør/vest har råteskader i karm utvendig. Kjellerdør har symptomer på råteskader i nedre del av karm.

Råteskade i balkongdør som står i fasade sør vest.

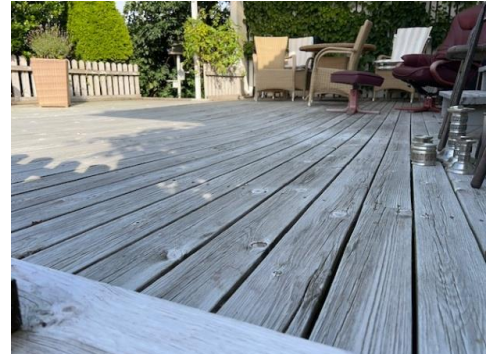
Skjevheter i terrasse.

- Lokal utbedring må utføres.

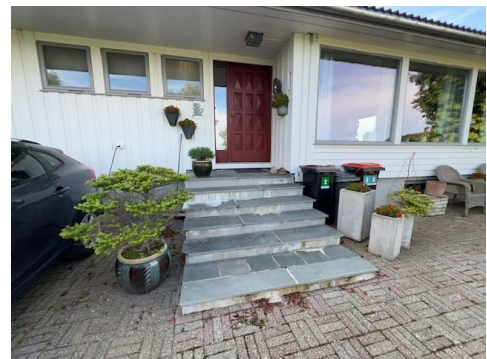
Trapp mangler rekkverk.

- Rekkverk må monteres for å lukke avviket.

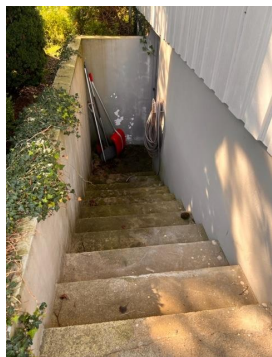
Kjellertrapp mangler rekkverk.

- Rekkverk må monteres for å lukke avviket.

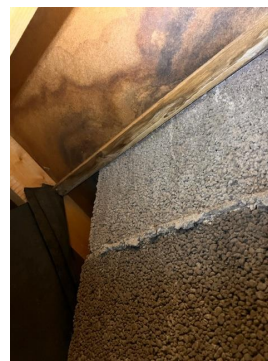
Det er synlig fuktmerker i taksperr og undertak rundt pipe på loft.

Fuktmerke på oppside av pipe..

Fuktmerker er trolig fra før pipe ble tekket med metallbeslag, men det anbefales nærmer undersøkelse for evt. skjulte fuktskader.

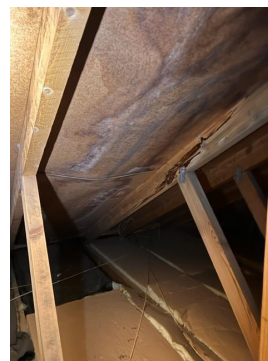
Fuktmerker nedenfor pipe på loft.

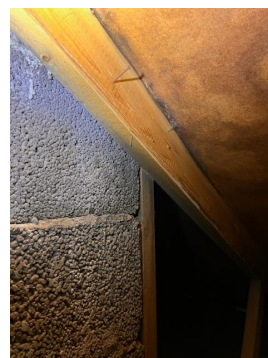
Fuktmerke ved siden av pipe.

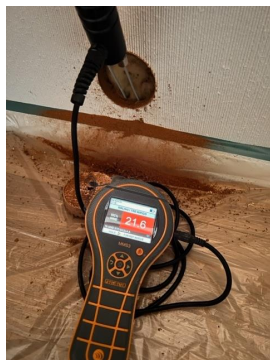
Hulltaking er foretatt ved/i Kjellerstue. Fuktkvotemåling (vekt%) i konstruksjonen ble målt til 21,6.

Det ble påvist avvik ved måling med pigger i treverk. Måling med pigger i treverk avga et resultat med 21,6 vekt %, som er å anse som noe høyt for trevirke.

Fuktmåling i vegg mot påforet grunnmur.

Den påviste høye luftfuktigheten gir grunn til å overvåke konstruksjonen jevnlig for å se utvikling over tid, og eventuelt foreta tiltak for å unngå fuktskader.

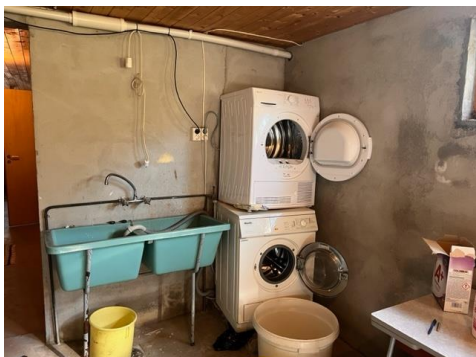
Vaskerom.J

Ved kontroll av overflater avdekkes det sprekker i betonggulv og at gulv har ikke noe form for membran.  
Sluk er sjekket, sluk er fra bygge år.  
Det var ingen visuelle tegn til fuktskader eller indikert avvikende fukt ved søk i rom.  
Vaskerom oppfyller ikke byggeårets krav til tett gulv og har dermed avvik til funksjonskravet i forskriften gjeldende for byggeåret.

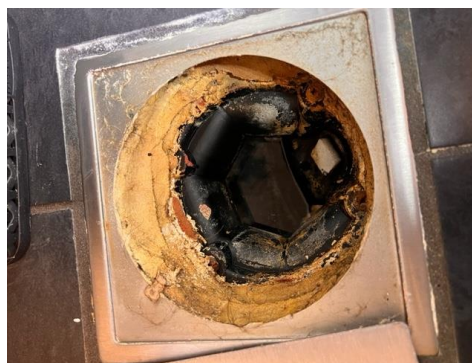
Ved kontroll av overflater avdekkes det ingen symptomer på svikt i konstruksjon.  
Sluk er sjekket, sluk er fra byggeår. Membran er synlig i sluk og klemt med klemring.  
Membran på vegger i våtsone er ukjent.  
Lokalt fall i dusjsone, noe lite i innsteg til dusjsone, og vann renner tregt til sluk.  
Vask som en kan forvente.  
Det var ingen visuelle tegn til fuktskader eller indikert avvikende fukt ved søk i rom.

- Overvåk tilstanden jevnlig. For å få tilstandsgrad 0 eller 1 må slukløsningen skiftes ut og sannsynligvis må også membransjiktet skiftes/utbedres. Det er imidlertid vanskelig å si noe om tidspunktet for når dette er nødvendig.

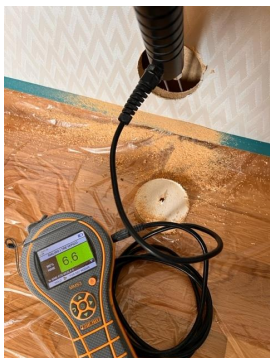
Hulltaking er foretatt uten å påvise unormale forhold. Hulltaking er foretatt ved/i soverom. Fuktkvotemåling (vekt%) i konstruksjonen ble målt til 0.

Fuktmåling i vegg mot våtsone.

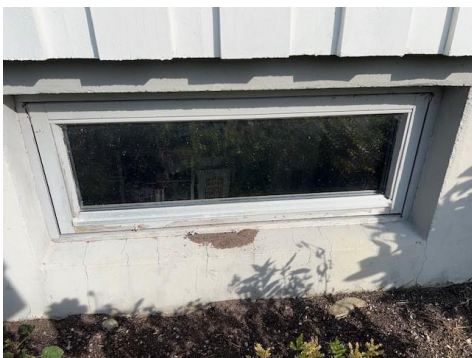
- Det er påvist sprekker i murte/pussede fasader.
- Innsiden av grunnmuren har misfarging.

riss/sprekker i puss utvendig på grunnmur.

- Lokal utbedring må utføres.

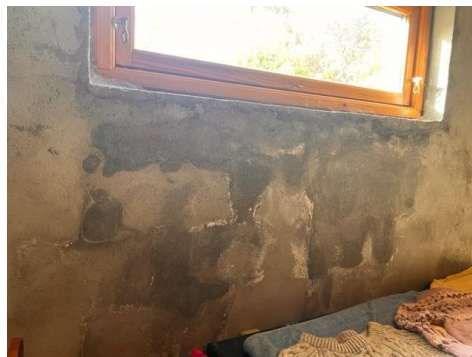
Saltutslag i grunnmur.
