# Tilstandsrapport

Enebolig

Nylinna 279, 2849 KAPP

Befaringsdato: 02.10.2025

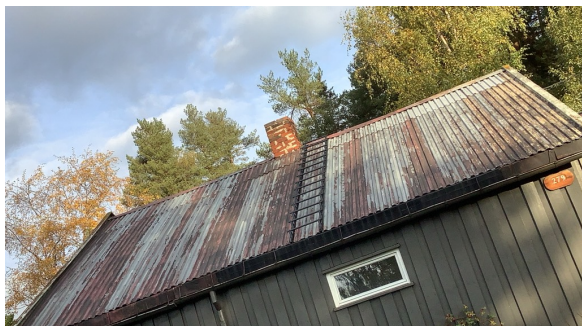
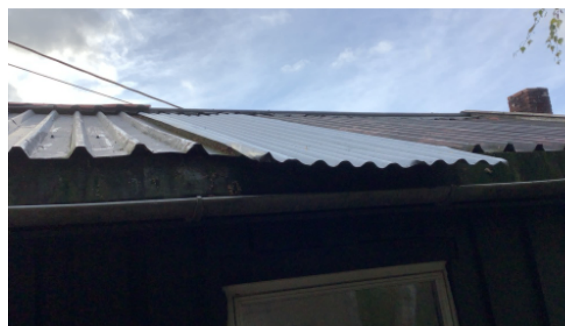
- Mer enn halvparten av forventet brukstid er passert på taktekingen.
- Det er påvist skader eller avvik på selve taktekingen.
- Flassing på overflate av takteking.
- Rust på metallplater.
- Gjennomføringer i denne taktekingen er svake punkt og risikoen for skader er høy.

Det er lagt en nyere takplate over det eldre. Ukjent årsak, anbefaler videre undersøkelser.

- Tidspunkt for utskiftning av takteking nærmer seg.
  - Når takteking og undertak begynner å bli gamle, øker risikoen for lekkasjer, noe som kan føre til omfattende og kostbare reparasjoner av underliggende konstruksjoner dersom en ikke foretar tiltak på konstruksjonene før dette oppstår.
  - Det er ikke behov for strakstiltak. Skader/følgeskader i konstruksjon kan være en konsekvens av ufagmessig utførelse. Det anbefales derfor å følge med på tilstand.
  - Skader må utbedres, eventuelt takteking fornyes/skiftes. Skader på taktekingen påfører undertak større fuktbelastning og kan føre til fuktskader i underliggende konstruksjoner.
- Vedlikeholdsarbeider må forventes.

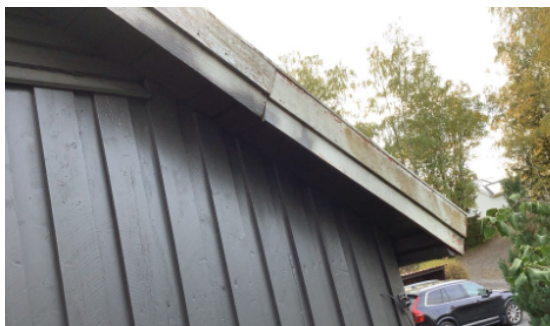
- Takrenner og beslag har oppnådd mer enn halvparten av forventet funksjonstid.
- Råteskadet treverk i vindski er registrert.
- Frostsprengt takrennenedløp.
- Det mangler snøfanger på hele/deler av takflatene.

Vindskier er værslitt og har ufagmessig utførelse.

- Råteskadet treverk må skiftes ut. Råteskadet treverk fører til at vindskiene mister sin styrke og stabilitet. Dette kan gjøre taket og omgivelsene mer utsatt for skader, spesielt under kraftig vind eller snøfall.

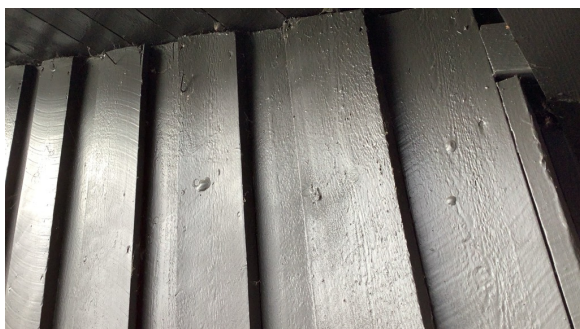
Bobler i maling.

- Risiko for skader på kledning. Anbefalt høyde mellom terreng og kledning er 30cm.
  - Linoljeblemmer er utfordrende å fjerne og blemmer/avflassing vil variere med årstiden og temperatur. Overvåk tilstanden jevnlig, for å få tilstandsgrad 0 eller 1 må kledning skiftes.

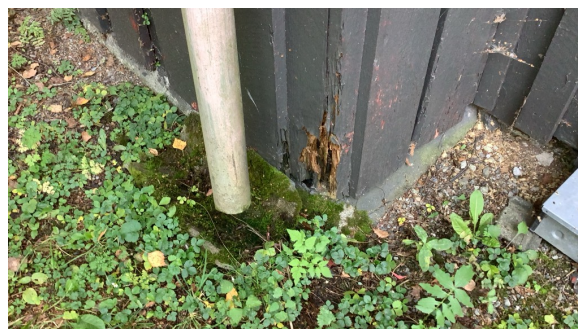
Råteskadet kledning.

- Delvis horisontale og skrå sprekker kan være et symptom på setninger. Anbefaler å følge med videre utvikling.
  - Utbedre råteskader. Tilstand på utvendig kledning øker risikoen for evt. skjulte råteskader i veggkonstruksjon. Kostnader for utbedringer må påregnes.

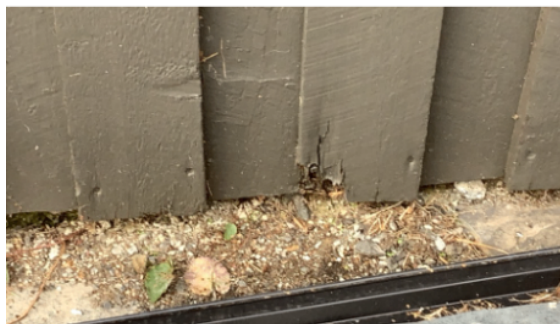
Råteskadet kledning.

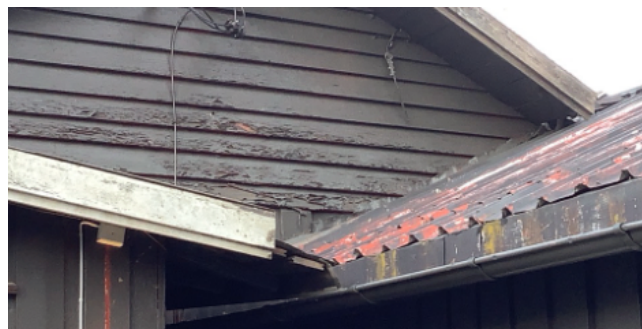
- Områder med værslitt panel/panel med sprekker vil ha større behov for vedlikehold.
- Kledning bærer stedvis preg av elde og slitasje.
- Det er observert glipper/åpninger i overganger/lufting i veggkonstruksjon der skadedyr kan komme inn.
- Råteskader på deler av kledning.
- Lav høyde mellom grunnen og kledning.
- Det er observert blemmer/avflassing i overflatebehandling. Dette kan være fordi at kledning tidligere har blitt malt med linoljemaling eller blymaling.
- Manglende håndverksmessig utførelse på deler av arbeid.
- Skjevheter av yttervegg registrert.

Vedlikeholdsbehov av utvendig kledning.

- Det er ikke behov for strakstiltak, men om kjøper har andre brukskrav eller krav til estetikk kreves det utbedring eller utskifting.
  - Det er ikke behov for strakstiltak av skjevheter. Det anbefales å følge med på videre utvikling.

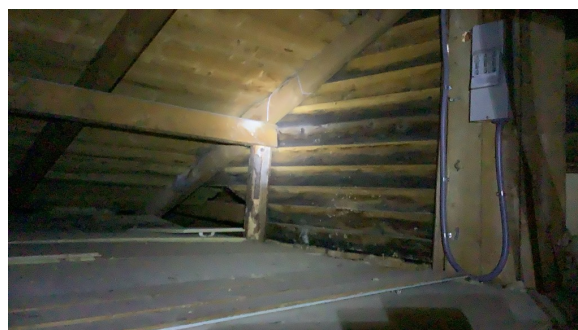
- Undertaket er misfarget som følge av kondens.
- Ved fuktmåling registrerte jeg ikke unormale verdier.
- Yttertaket har nedbøying.
- Fuktmerker er registrert ved gjennomføringer. Det er usikkert om fuktmerker skyldes eldre eller nyere vanngjennomtrengning. Fuktmerker kan ha oppstått ved spesielle værforhold. Vifte over komfyr stopper på kaldt loft, dette kan skape kondens.

Misfarging etter kondens.

- Tiltak:
  - Ujevn isolering kan skape temperaturforskjeller som fører til kondens, noe som kan skade takkonstruksjonen og føre til mugg. Om vinteren kan varme som slipper ut smelte snøen, som deretter fryser igjen og skaper isdannelse. Det anbefales å gjøre tiltak slik at isolasjonen ligger jevnt/med en jevn overflate, slik at det ikke kan trekke kald luft inn i isolasjonen. Det er ikke behov for strakstiltak i forhold til åpninger der skadedyr kan komme inn, men det anbefales å følge med på tilstand slik at det kan avdekkes på et tidlig tidspunkt dersom det registreres skadedyr inne i konstruksjonene. Dersom det ønskes å gjennomføre tiltak for å stenge for inntrengning av skadedyr må alle glipper / åpninger med størrelse over 6 mm tettes, ved en slik utbedring må det påses at ventilering av konstruksjonen ivaretas. Ytterligere undersøkelser må foretas for å få kartlagt tilstanden og omfanget på skader. Konstruksjonen må sikres mot skadedyr. Lufting/ventilering bør forbedres.

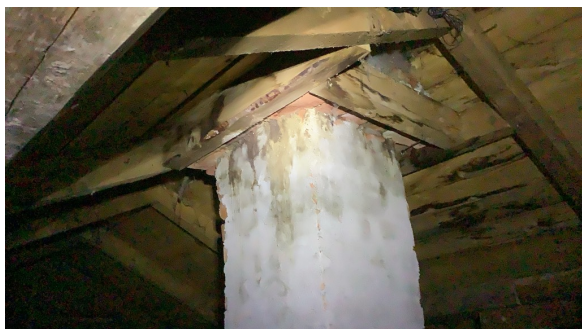
Rennemerker rundt pipe. Merkene var tørre på befaringen.

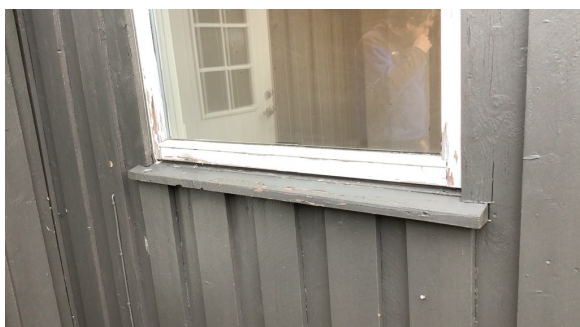
Værslitte karmen utvendig.

Enkelte vinduer må skiftes eller utbedres. Det må påregnes justeringer av enkelte vinduer. Oppgraderinger/utskiftninger bør påregnes. Konsekvens av avviket/eldre vinduer/dårlige vinduer, gir en fremtidig kostnad på fornyelse/vedlikehold. Eldre isolerglass medfører økt forbruk av energi til oppvarming. Varmetap fra vinduer kan forårsake at varm luft stiger inn på kaldtloft og er med på å skape kondens og ising på taktro i den kalde årstiden.

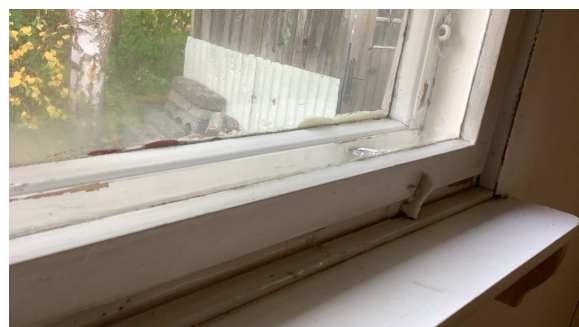
Enkelte vinduer fra byggeår.

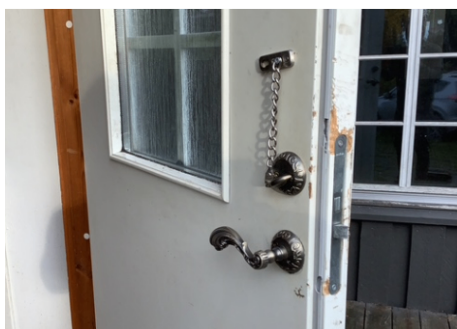
Karmene i dører er værslitte utvendig og det er sprekker i trevirket. Slitasje på vrider/lås. Dørene tilfredsstiller funksjonskrav, men forventet brukstid er nært forestående/oppnådd.

Vedlikeholdsarbeider må påregnes. Det er ikke behov for strakstiltak siden dørene fungerer i dag, men ut ifra alder kan skader eller punktering oppstå på eldre dører. Dører med høyt varmetap medfører økt forbruk av energi til oppvarming.

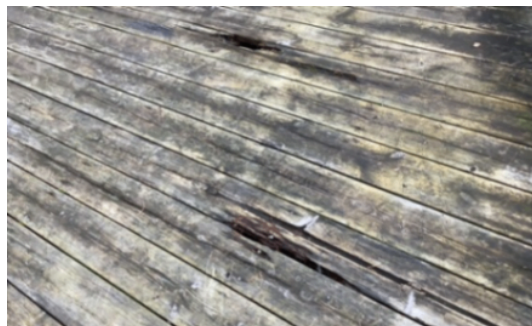
Mer enn halvparten av forventet brukstid er oppnådd på overflater. Manglende håndverksmessig utførelse på deler av arbeid. Dagens krav til høyde på rekkverk er 100 cm, rekkverk er lavere. Konstruksjoner fundamentert direkte på terreng vil normalt bevege seg som følge av setninger i grunnen og tele. Forenklet konstruksjon som krever ekstra ettersyn og vedlikehold. Svertesopp og begynnende råteskader er registrert. Det er registrert råteskader i gulvbord. Konstruksjoner som er værutsatt og uten tak, vil alltid ha ekstra vedlikeholdsbehov.

Råteskader i terrassegulv på begge.

Råteskader i rekkverk kan ha flere alvorlige konsekvenser. Først og fremst svekker råten treverket, noe som gjør rekkverket/konstruksjonen ustabil og svakt. Et svekket rekkverk/konstruksjon kan knekke eller gi etter, noe som kan føre til fall og skader. For å unngå disse problemene er det viktig å inspisere rekkverk/konstruksjon jevnlig og reparere eventuelle skader så snart de oppdages.

Konstruksjonen må frostsikres.

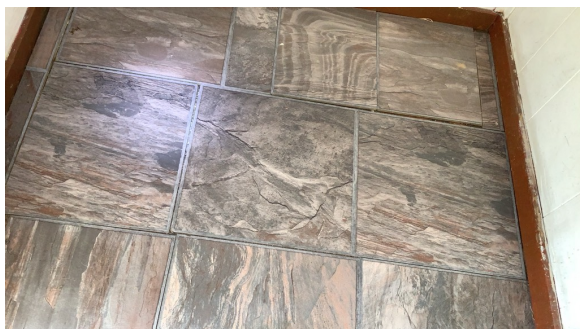
- Overflater har en del slitasjegrad utover det en kan forvente.
- Overflate har skader.
- Stedvis knirk i gulv.
- Det er påvist ripe i parkett/laminatgulv.
- Bruksmerker, riper, hull etter bildeinnfesting, tv og møbler er påregnelig på alle overflater.
- Manglende ferdigstillelse av overflater. Manglende lister/overganger/avslutninger/innfestninger/fuge etc.
- Innvendige overflater i xx fremstår med manglende håndverksmessig utførelse.
- Forventet funksjonstid er oppnådd for flere overflater, påregnelig med moderniseringer.

Laminat har slippet i sammenføyninger.

- Overflater må utbedres eller skiftes.
- Skadedyr i boligen er tegn på ikke tilfredsstillende sikring mot skadedyr. Tiltak for å redusere tilkomst for skadedyr må iverksettes for å få tilstandsgrad 0 eller 1. Skadedyr kan ha gjort skade på isolasjon i konstruksjon som kan føre til redusert isolasjonsevne.
- Knirk kan indikere underliggende problemer. Knirk i gulvet kan tyde på feil montering av overflater/underlag/skjevheter i underliggende konstruksjon.
- Avhengig av bruksmønster og krav til estetikk av kjøper kan det være påregnelig med utskiftning/utbedringer.

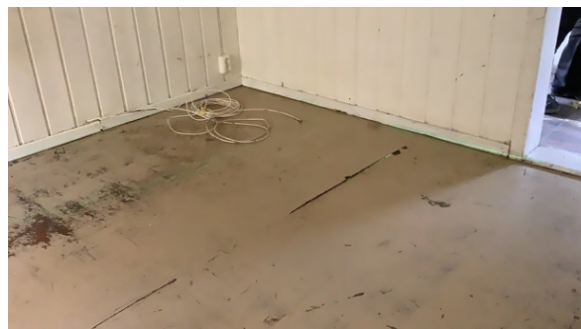
Hovedsakelig slitte overflater

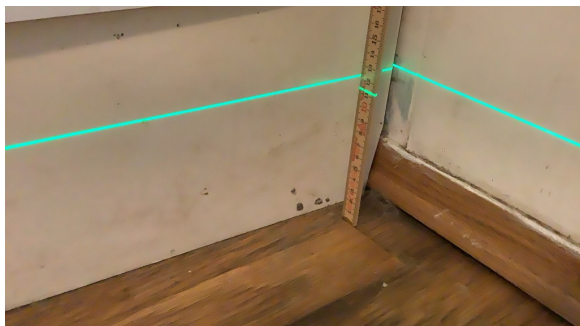
- Det er påvist store sprekker mellom gulv og gulvlist
  - Deler av etasjeskiller er skjult og har en alder som øker sannsynligheten for skjulte feil. Bygningsdelene har oppnådd mye av sin forventede funksjonstid. Tilstandsgrad gitt pga. nevnte forhold.
  - Det er påvist totalt høydeavvik over 100 mm.
  - Det er registrert betydelig nivåforskjell mellom rom.
- Det er registrert svikt i gulv som tyder på skader i blindkjeller.

90 mm høydeforskjell i påbygg.

- Bjelker i stubbeloftsgulvet må kontrolleres nærmere.
- Det må foretas utbedringer av evt fukt/råteskader. Omfang av utbedringer avgjøres på grunnlag av resultatet fra ytterligere undersøkelser. Fukt/råteskader kan forårsake soppvekst, bakterieangrep, dårlig lukt og uheldige kjemiske reaksjoner i bygningsmaterialer, samt manglende stivhet/bæring i konstruksjoner.
- Det oppfordres til ytterligere undersøkelser rundt etasjeskillerens nedbøyning.
- Det oppfordres til ytterligere undersøkelser rundt etasjeskillerens stivhet og stabilitet.

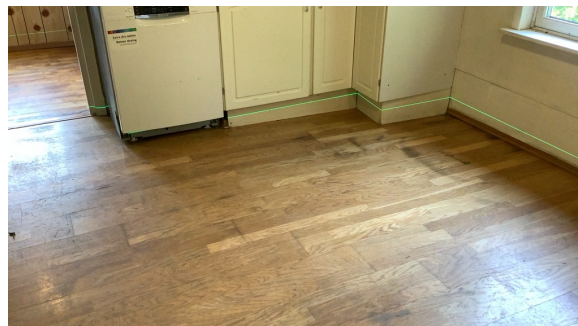
Godt synlige skjevheter på kjøkken

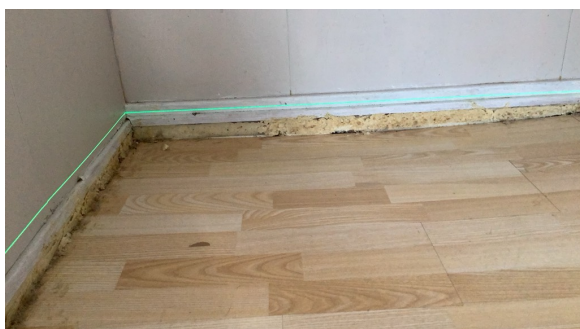
Gulvet har synket og det er synlig fugeskum mellom vegg og gulv.

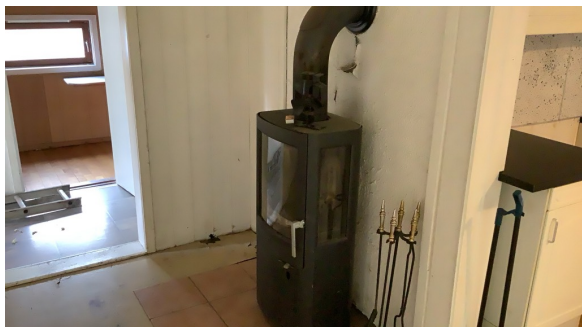
Det er sprekk i fliser foran ovnen.

Det er ikke behov for strakstiltak, siden pipe og ildsted er opplyst å fungere med dagens bruk.

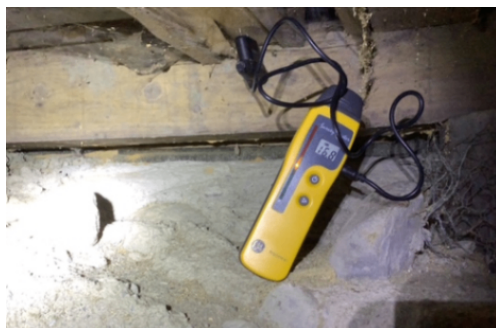
Det er påvist noe provisoriske understøttelser av etasjeskiller. Spor av mus registrert, ukjent omfang. Det ligger organiske materialer direkte mot grunn som anbefales fjernet da dette gir sopp/råteskader. Lav høyde mellom grunnen og bjelkelag, dette er forhold som kan gi økt risiko for skader. Det er naturlig at konstruksjoner beveger seg noe etter årstidene med denne type fundamentering. Skjevheter og svikt i gulvkonstruksjonen som har sin årsak i fundamenteringen ble registrert. Det er ikke tilgang for inspeksjon på deler av krypkjeller.

Det ble målt grenseverdi for fukt i gulvbjelke.

Organiske materialer liggende direkte mot grunn anbefales fjernet da dette kan gi sopp/råteskader. Bedre ventilering av kryperommet anbefales etablert. Det anbefales jevnlig inspeksjon av kryperommet da dette anes som konstruksjoner som ofte er utsatt for fuktskader. Utbedre det påviste avviket i etasjeskiller. Etablere inspeksjonsluke. Montere flere ventiler.

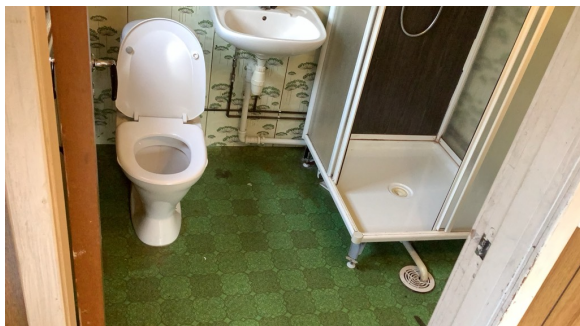
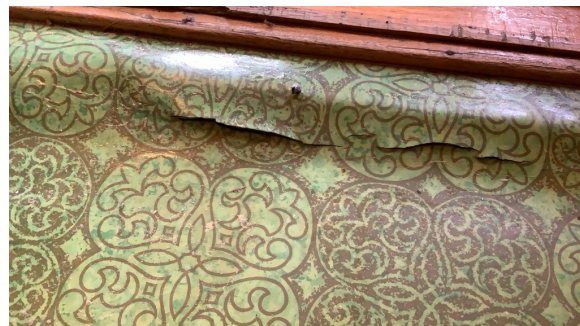
Dusjkabinett bærer preg av slitasje. Fortsatt bruk av våtrommet frarådes. Utettheter i membran rundt rørgjennomføringer. Membran har oppnådd forventet brukstid, fortsatt dusjing på gulv/vegg frarådes. Sprekk i membran, våtrommet er utett. Ventilering vurderes som ikke tilfredsstillende. En må forvente generell oppgradering av våtrommets tettesjikt/membran for at våtrommet skal tåle en normal bruk etter dagens krav (tett våtsone). En samlet TG 3 for rommet er satt med bakgrunn i alder og manglende tetthet i våtsonen på rommet. Det kan forventes skade i bakenforliggende konstruksjoner da membran ikke er tett.

Membran på gulv og vegger er ikke tett.

- Våtrommet må totalrenoveres. Alle forhold med tettesjikt, våtsone, sluk m.m. må dokumenteres.
- Manglende oppgradering av våtrommet medfører høy risiko for at konstruksjonene ikke vil tåle vanlig bruk av vann eller lekkasjer. Selv om det er dusjkabinett, er det fortsatt en betydelig risiko for at våtrommets konstruksjoner ikke tåler lekkasjer. Dette kan føre til fuktskader på tilstøtende konstruksjoner.

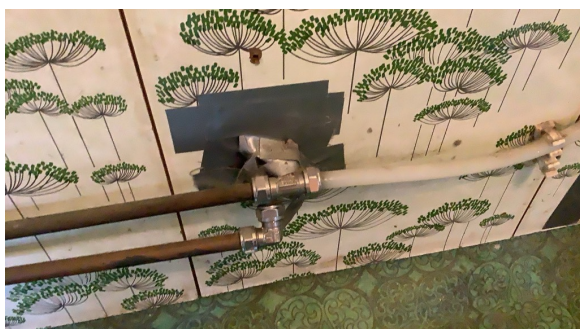
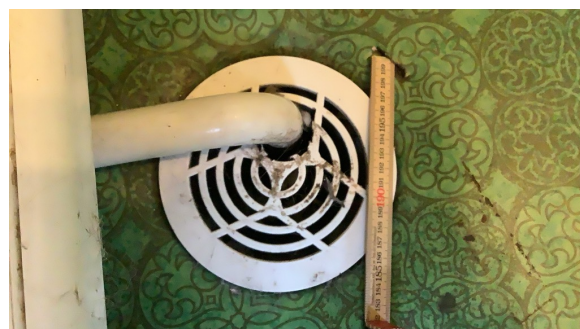
Hull i belegg ved sluk.

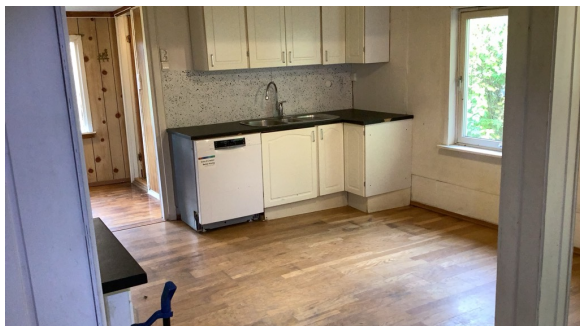
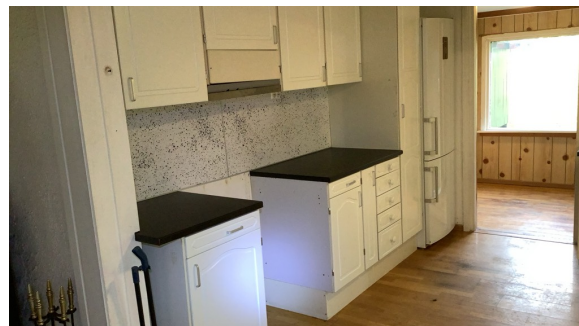
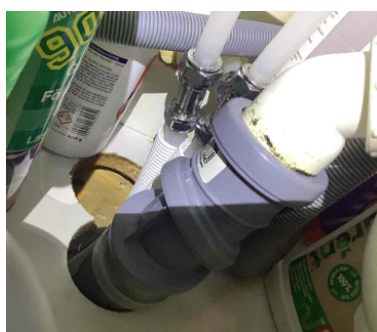
Det mangler tettehylse mellom vannrør og varerør i benken.

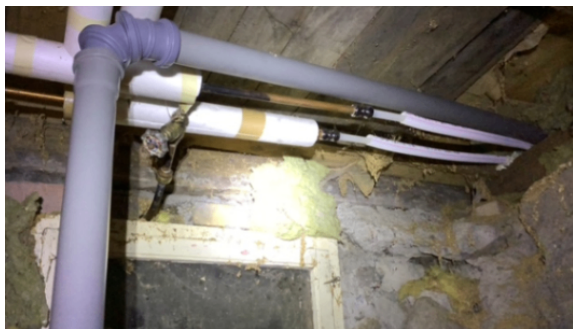
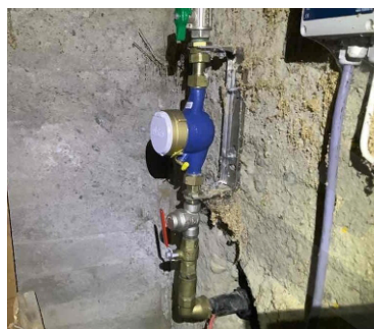
Det er opplyst at vannet kan fryse på vinter. Det er viktig å ha varme på i kjeller. Det er tinekabel tilkoblet vannledningen.

Det er ikke behov for utbedringstiltak siden anlegget fungerer i dag, men ut ifra alder kan skader plutselig oppstå på eldre anlegg.

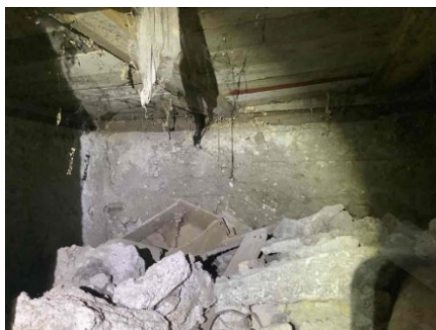
- Det er registrert skråriss som er symptom på setninger.

Tilstandsgrad gitt pga. nevnte forhold. Løs puss. Grunnmur har setningsskader. Tilstandsgrad 2 gis med bakgrunn i at det nærmer seg forventet brukstid grunnmur og fundamenter. Det er nå ingen symptomer på funksjonssvekkelse, men vær oppmerksom på at dette er en risikokonstruksjon. Eldre betong kan ha redusert kvalitet. Sprekk i grunnmur i overgang opprinnelig del og tilbygg, dette er ikke unormalt fordi konstruksjon med forskjellig fundamentering og byggeår kan bevege seg ulikt.

Bilde av mur fra innside.

- Lokal utbedring må utføres.

Grunnmuren er en viktig del av husetsfundamentering. Skader på grunnmuren kan svekke bygningen, noe som kan gjøre bygget ustabilt. Sprekker i grunnmuren fører til at vann kan komme inn, noe som kan føre til fuktproblemer i kjelleren eller krypkjelleren. Dette kan igjen føre til mugg og råte. Skader på grunnmuren kan kreve omfattende og kostbare reparasjoner. Jo lenger man venter med å utbedre skadene, desto dyrere og mer omfattende kan det bli. Det anbefales å gjennomføre ytterligere undersøkelser.
