# Tilstandsrapport

Rekkehus

Fjellvegen 23H , 5532 HAUGESUND

Befaringsdato: 16.02.2026

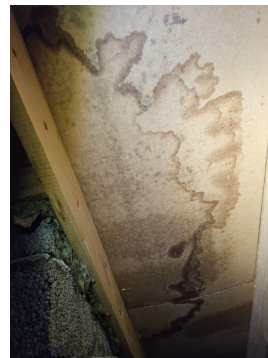
- Det er påvist fuktskjolder i undertak/takkonstruksjon.

Fuktpåvirkning i takkonstruksjon kan over tid medføre svekkelse av materialer samt risiko for råte- og muggsoppdannelse. Det er foretatt fuktmåling i området på befaringsdagen uten utslag som indikerer forhøyet fukt. Det ble ikke registrert tegn til aktiv fuktnntrengning på befaringsdagen.

Fuktskjolder i undertak

Forholdet fremstår som resultat av tidligere fuktpåvirkning. Det anbefales kontroll av pipebeslag, gjennomføringer og tilstøtende tekking for å sikre at årsak er utbedret. Konstruksjonen bør holdes under observasjon.

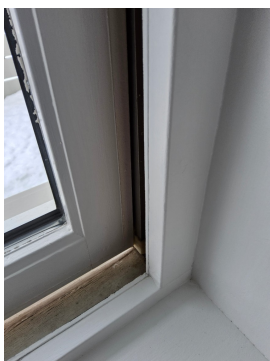
Vindu som tar i karm

Vinduer som tar i karm kan medføre økt slitasje på vindusramme og karm samt redusert funksjon over tid. Vinduer bør justeres for å sikre tilfredsstillende funksjon og redusere videre slitasje. Værslitte glasslister anbefales vedlikeholdt eller skiftet ut

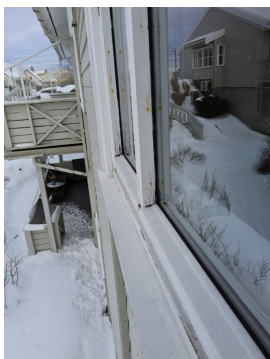
Værslitte glasslister

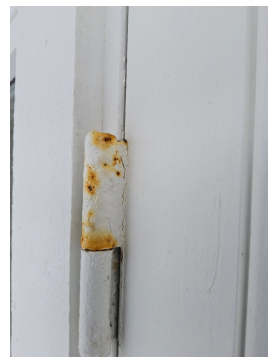
Det er påvist rustdannelse på hengsler til balkongdør.

Rustdannelse på hengsler

Rustdannelse kan over tid medføre svekket funksjon, redusert bæreevne i hengsel samt økt slitasje på dørbblad og karm. Hengsler bør rengjøres og overflatebehandles for å begrense videre rustutvikling. Ved omfattende korrosjon anbefales utskifting av hengsler.

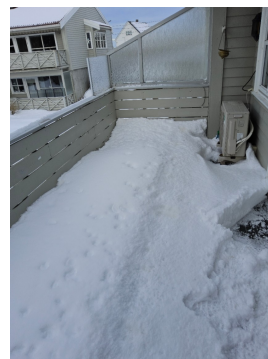
Balkonger/terrasse er snødekt og derfor ikke nærmere vurdert.

- Det bør foretas nærmere undersøkelser av balkong/terrasser når den er snøfri.

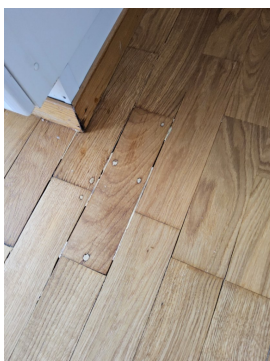
Det er påvist fuktskader i parkett på kjøkken. Utover dette fremstår boligen med normal bruksslitasje i henhold til alder og bruk.

Fuktpåvirkningen har medført svelling og deformasjon av parketten, noe som gir redusert overflatekvalitet og levetid. Skadebildet fremstår som lokalt avgrenset.

Fuktskadet parkett på kjøkken

Skadet parkett kan byttes ut for å gjenopprette tilfredsstillende overflate og estetisk uttrykk. Det vurderes ikke å være behov for ytterligere tiltak utover dette.

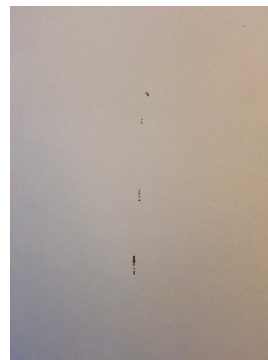
Det er påvist enkelte dører som tar i karm og terskel. Dør til soverom lar seg vanskelig lukke. Det er også registrert mindre overflateskader på enkelte dørblad.

Dører som tar i karm og terskel kan medføre økt slitasje på dørblad og karm samt redusert funksjon over tid. Overflateskader vurderes å være av kosmetisk karakter og påvirker ikke dørens funksjon.

Mindre kosmetiske skader.

Dører bør justeres for å sikre tilfredsstillende funksjon og redusere videre slitasje. Overflateskader kan utbedres ved behov av estetiske hensyn.

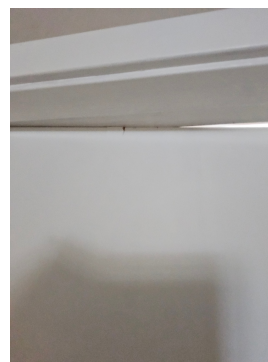
Dør til soverom lar seg nesten ikke lukke

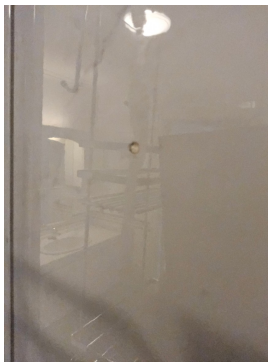
Hulltaking i flis kan medføre skade eller perforering av bakenforliggende tettesjikt, spesielt i dusjsone hvor fuktbelastningen er høy. Det er usikkert om membran er tilfredsstillende ivarettatt i området. Dersom tettesjiktet er svekket, kan dette medføre økt risiko for fuktinntrengning i konstruksjonen.

Det er flere hull etter tidligere montert dusjvegg i våtsone.

Det anbefales nærmere kontroll av området, særlig i dusjsone. Ved usikkerhet om membranens tilstand bør forholdet utbedres av fagkyndig for å sikre tilfredsstillende fuktsikring.

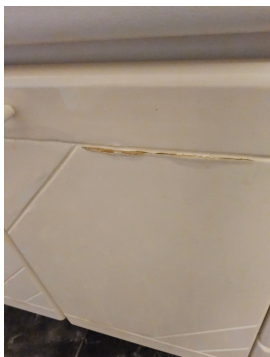
Det er påvist fuktskader med svelling og oppflising på fronter på baderomsinnredning.

Fuktpåvirkning har medført nedbrytning av overflate og platekjerne, noe som gir redusert levetid og estetisk kvalitet. Videre fuktbelastning kan føre til ytterligere oppsvelling og materialforringelse. Skadede fronter bør skiftes ut for å hindre videre nedbrytning og for å gjenopprette tilfredsstillende funksjon og estetikk.

Fuktskader på innredning

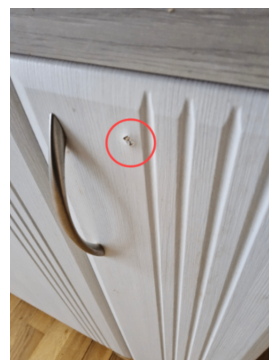
Det er påvist mindre kosmetiske skader på enkelte overflater. Det vises også til tidligere beskrivelse av fuktskadet parkett på kjøkken.

Mindre kosmetiske skader

Forholdene vurderes å være av estetisk karakter og påvirker ikke bygningens funksjon. Fuktskadet parkett har medført swelling og deformasjon lokalt, med redusert overflatekvalitet og levetid som følge. Kosmetiske skader kan utbedres ved behov av estetiske hensyn. Skadet parkett kan skiftes ut for å gjenopprette tilfredsstillende overflate. Det vurderes ikke å være behov for ytterligere tiltak utover dette.

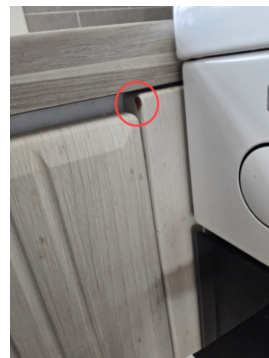
Mindre kosmetiske skader
