# Tilstandsrapport

Boligbygg med flere boenheter

Pinnsvinvegen 43D , 2030 NANNESTAD

Befaringsdato: 10.03.2026

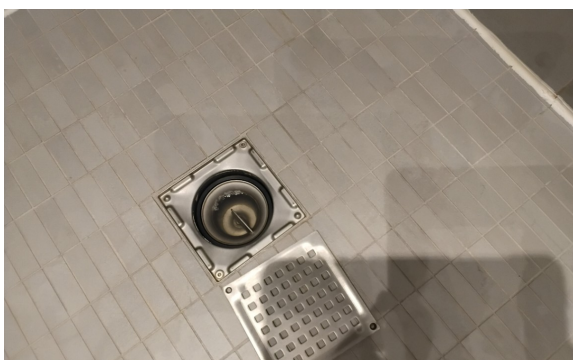
Det stålsluk i dusjsone, ingen synlig slukmembran og det foreligger ingen dokumentasjon på tettesjiktet.

- Membran kan ikke konstateres (ikke synlig og det foreligger heller ikke dokumentasjon).
- Rommet er et våtrom hvor det ved etablering var krav om "uavhengig kontroll", men det foreligger ingen dokumentasjon på at det er utført "uavhengig kontroll".

Sluk i dusjsone.

- Det må innhentes dokumentasjon. Manglende membran/tettesjikt medfører risiko for lekkasjer og fukt i konstruksjonen.

Det bør innhentes dokumentasjon på utført membran og tettesjikt, samt uavhengig kontroll. Manglende dokumentasjon medfører usikkerhet om utførelsen er fagmessig, noe som gir økt risiko for fuktskader og lekkasjer i konstruksjonen.

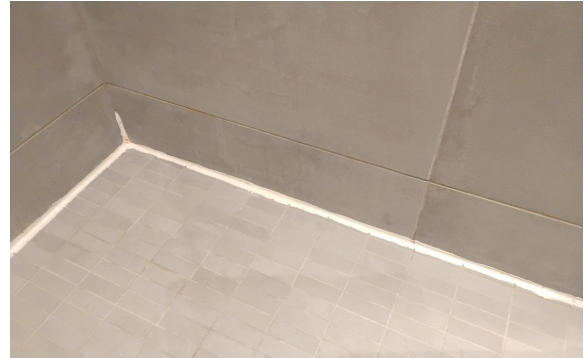
Mykfuge i dusjsone bør byttes ut da den ikke ser ut til å være utført av fagpersonell.

Bilde av mykfugen i dusjsone

Mykfugen i dusjsone bør skiftes ut av fagpersonell for å sikre tilstrekkelig tetting og redusere risiko for fuktskader.

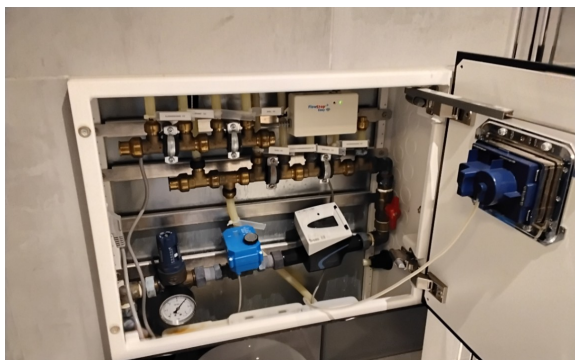
Vannforderskap.

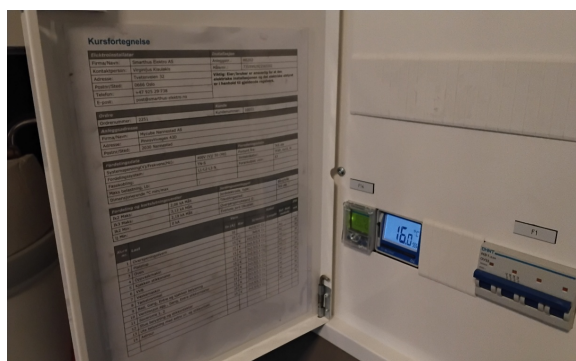
El skap
