# Tilstandsrapport

Boligbygg med flere boenheter

Åstveittunet 2 , 5106 ØVRE ERVIK

Befaringsdato: 10.03.2026

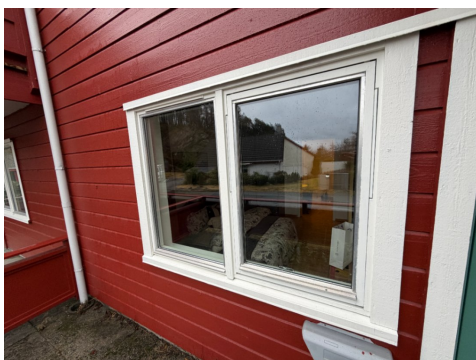
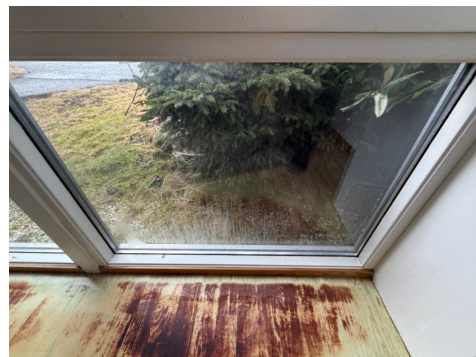
Bygningen har malte trevinduer med 2-lags glass.  
Det er 1 punktert glass i stuen.

Punktert vindu i stue

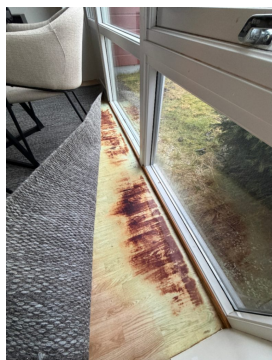
Det er merker i belegget i stue.

TG2 grunnet skade/merker i belegget i stue.

Ukjent hva merkene kommer av.

Det må påberegnes tiltak i form av utskiftning av belegget.

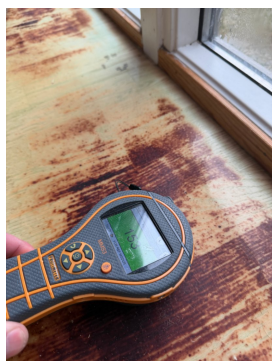
Målt i overflater med fuktmåler uten avvik.

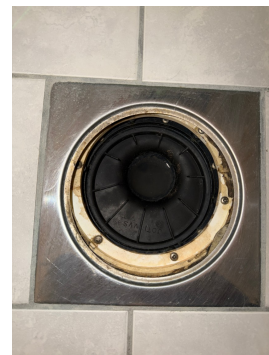
Det er plastsluk og ukjent tettesjikt/membran.

- Mer enn halvparten av forventet brukstid er passert på membranløsningen.

membran har en naturlig aldringsprosess i form av kjemisk uttørking. Normal forventet levetid på smøremembran er 10-20 år. Ved å etablere tett dusjkabinett vil badet kunne vare i flere år enn den antatte gjenstående levetiden.

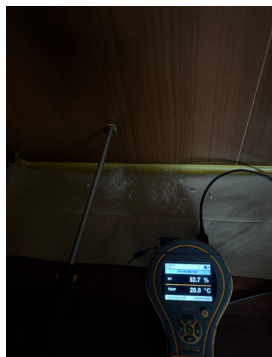
Hulltaking er foretatt uten å påvise unormale forhold. Hulltaking er foretatt fra soverom . RH i veggen ble målt til 52.7%, ingen utslag ved måling i overflater i veggkonstruksjonen.
