# Tilstandsrapport

Boligbygg med flere boenheter

Glengsgata 10 A, 1707 SARPSBORG

Befaringsdato: 10.09.2025

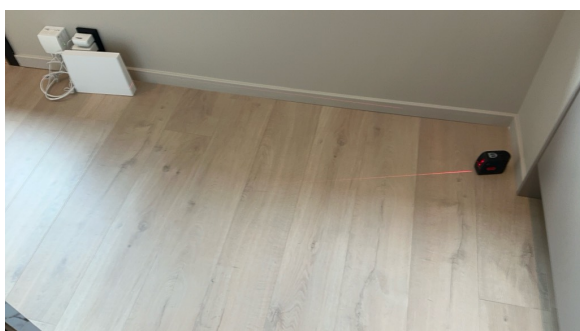
- Det er målt høydeforskjell på mellom 15-30 mm gjennom hele rommet. Tilstandsgrad 2 gis med bakgrunn i standardens krav til godkjente måleavvik.
- Målt høydeforskjell på over 30 mm gjennom hele rommet. Tilstandsgrad 3 gis med bakgrunn i standardens krav til godkjente måleavvik.

Det er gjort stikkprøver i de største rommene (stue, soverom og kjøkken) i boligen og største målte avvik ble målt ved kjøkkenøya ca. 22 mm +/- på 2 meter.

- For å få tilstandsgrad 0 eller 1 må høydeforskjeller rettes opp. Det vil imidlertid sjelden være økonomisk rasjonelt som et enkeltstående tiltak i en bolig som dette. Dersom boligen en gang skal renoveres, kan man vurdere slike tiltak.

**Kostnadsestimat: 50 000 - 100 000**

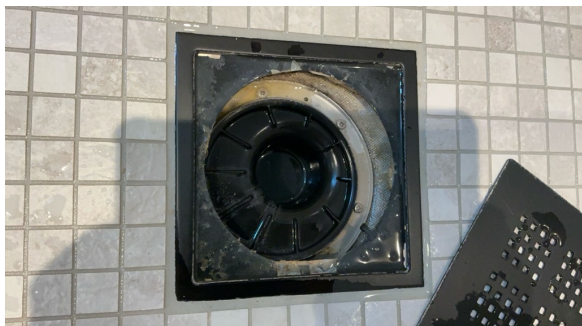
Det er plastsluk og smøremembran med dokumentert utførelse. Det dusjes direkte på vegger og gulv. Direkte vannbelastning på vegger og gulv kan på generelt grunnlag gi økt risiko for fukt i bakenforliggende/tilstøtende konstruksjoner.

- Overvåk tilstanden jevnlig. For å få tilstandsgrad 0 eller 1 må slukløsningen skiftes ut og sannsynligvis må også membransjiktet skiftes/utbedres. Det er imidlertid vanskelig å si noe om tidspunktet for når dette er nødvendig.

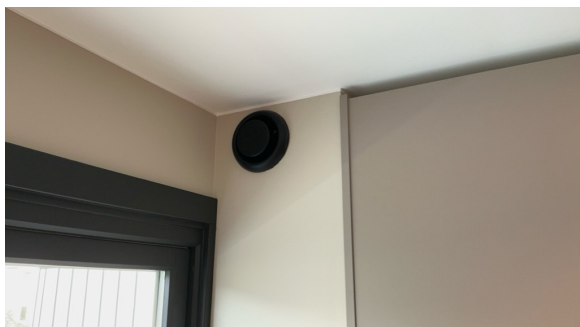
- Det er påvist mangelfull ventilasjon på ett eller flere rom i boligen.

- Det bør etableres veggventiler/vindusventiler i alle oppholdsrom som ikke har det.
