# Øvrebøvegen 58 5685 UGGDAL

## Tilstandsrapport Eierskifte

Boligtype: Fritidsbolig

Byggeår: 1974

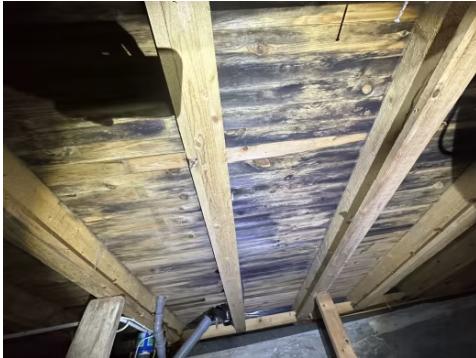
Bilde viser underside av bjelkelag/gulv i 1. etasje sett fra krypkjeller.

- Målingen viste en vektprosent på 20-25 %.
- Vektprosent under 16 % anses å være tørt.
- Vektprosent mellom 16-20 % anses å være fuktig.
- Vektprosent over 20 % anses å være svært fuktig.

Eier opplyser at det var en lekkasje i vannrør i ca 1995. Dette pågikk en god stund før det ble oppdaget, og har medført skader på gulv og isolasjon mellom krypkjeller og 1. etasje. Lekkasjen er tettet, men følgeskadene er ikke utbedret med svertesopp og noe råteskader. Stubbloft (plater eller trebord som holder fast isolasjon på undersiden av bjelkelaget) mangler.

Det er fuktighet i krypkjeller. Det bør foretas tiltak for å redusere fuktighet i krypkjelleren.

Overnevnte forhold bør utbedres. I tillegg anbefales det å prøve å redusere fuktighet i krypkjelleren, enten ved å gjøre tiltak på drenering av vann på oversiden av bygget, eller redusere fuktnivået i krypkjelleren ved å utbedre ventilering og fuktsikring mot grunnen.
