# Tilstandsrapport

Enebolig

Gamle Åslandsvegen 29C , 4355 KVERNALAND

Befaringsdato: 08.01.2026

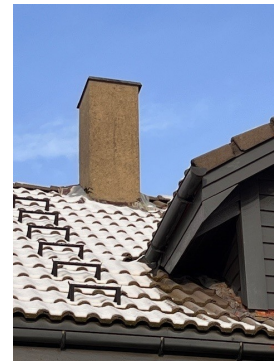
**Vurdering av avvik:**

Manglende snøfanger på tak

- Det må monteres snøfangere for å oppfylle byggeårets krav.
- Overvåk tilstanden jevnlig. For å få tilstandsgrad 0 eller 1 må beslag/renner/nedløp skiftes ut, men tidspunktet for når dette er nødvendig er vanskelig å si noe om.

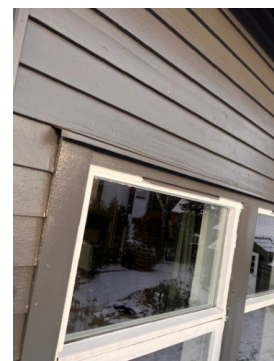
- Det er påvist spredte råteskader i bordkledningen.

Symptomer på råteskader over vinduer.

- Råteskadet trekledning må skiftes ut.
- Råteskader i bordkledningen kan fortsette å utvikle seg både i tilliggende bordkledning og til bakenforliggende veggkonstruksjon, dersom en ikke foretar tiltak.

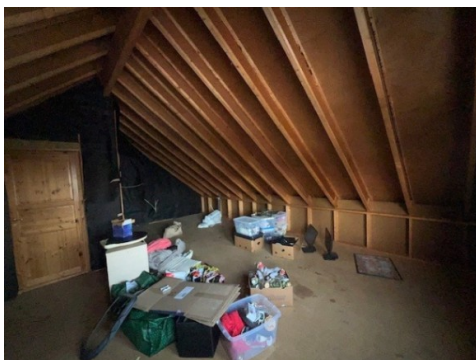
For den delen av takkonstruksjonen som er kledt igjen, er det ikke registrert synlige avvik på tilgjengelige overflater. Det har imidlertid ikke vært mulig å kontrollere bakenforliggende konstruksjoner, isolasjon eller eventuelle fuktsikringstiltak. Skjulte feil og mangler kan derfor ikke utelukkes.

For delen med synlig sperrekonstruksjon ble det ikke registrert synlige tegn til råte, sopp, fuktskader eller deformasjoner. Konstruksjonen fremstår rett og stabil ved visuell kontroll.

Manglende innsyn i den kledte delen av takkonstruksjonen medfører usikkerhet rundt tilstanden på bakenforliggende konstruksjoner. Eventuelle skjulte fukt- eller råteskader kan forekomme uten at dette lar seg avdekke ved visuell overflatekontroll. Dette kan gi økt risiko for fremtidige skader og kostnader dersom forholdene utvikler seg negativt.

TG 2 (avvik grunnet begrenset inspeksjonsmulighet)

Uinnredet loft.

Nærmere undersøkelser ved ombygging, rehabilitering eller ved mistanke om fuktproblematikk, eventuelt ved åpning av konstruksjonen. Jevnlige ettersyn av taktekking og beslag for å redusere risiko for fuktinntrengning.

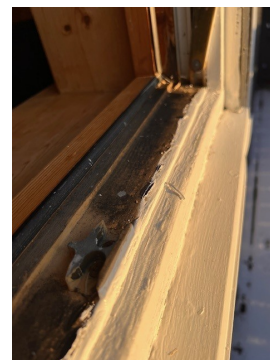
Det er påvist råteskade i vindu i loftstue.

Råteskade gir redusert styrke og bestandighet i vinduskonstruksjonen og kan medføre videre nedbrytning dersom forholdet ikke utbedres. Defekt låsefunksjon medfører redusert sikkerhet, økt risiko for luft- og fuktinntrengning samt redusert komfort.

Råteskade i vindu

Det anbefales utskifting av vinduet. Midlertidige reparasjoner vurderes ikke som tilstrekkelig på grunn av råteskade og funksjonssvikt. Utskifting bør utføres i samsvar med gjeldende byggetekniske krav.

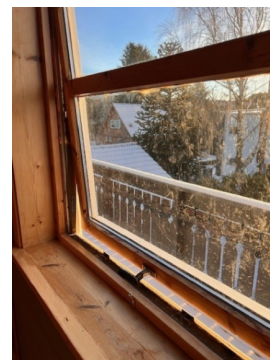
Det er påvist råteskade i vindu i loftstue.  
I tillegg er vinduets låsefunksjon defekt og lar seg ikke betjene som forutsatt.  
Forholdet medfører at vinduet ikke kan lukkes og låses på forskriftsmessig måte.  
Vinduet anses å være i dårlig teknisk stand og har overskredet forventet levetid.

Defekt låsefunksjon i vindi 2 etg.

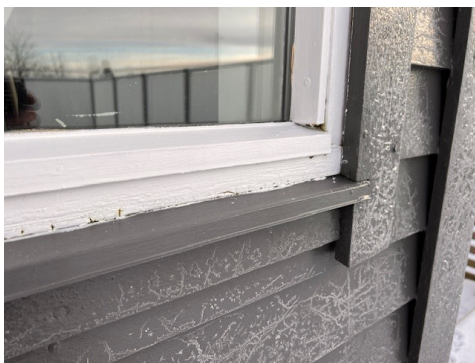
Det ble registrert synlig slitasje på utvendige bunnkarmer, herunder værslitasje og begynnende nedbrytning av overflate. Innvendig er det påvist kondensmerker på enkelte vinduer, noe som indikerer redusert isolerende evne og/eller utilstrekkelig ventilasjon. Enkelte vinduer montert i grunnmur mangler tilfredsstillende tetting langs sider. Dette kan medføre luftlekkasjer og økt risiko for fuktinntrengning i tilstøtende konstruksjoner.

Slitasje i bunnkarmer kan over tid føre til videre nedbrytning av treverk og økt risiko for råteskader dersom vedlikehold uteblir. Kondensproblematikk kan gi økt fuktbelastning på innvendige overflater og bidra til redusert bokomfort. Manglende tetting rundt vinduer i grunnmur kan føre til trekk, varmetap og mulig fuktskade i tilgrensende konstruksjoner.

Slitasje i vinduer.

Utbedring av utvendige bunnkarmer, herunder overflatebehandling og eventuelt utskifting av skadet treverk.

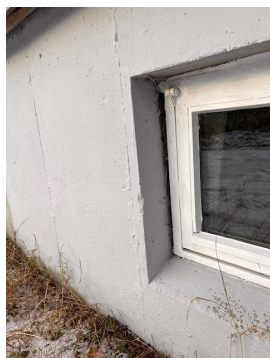
Enkelte vinduer montert i grunnmur mangler tilfredsstillende tetting langs sider. Dette kan medføre luftlekkasjer og økt risiko for fuktinntrengning i tilstøtende konstruksjoner.

Tetting rundt vinduer mangler

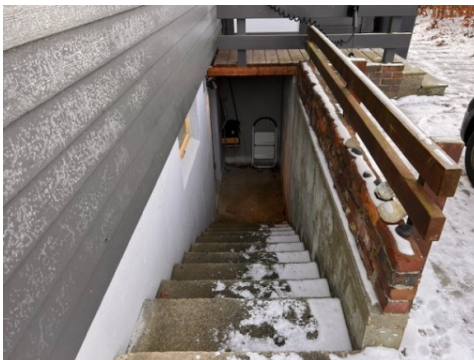
Kjellertrappen mangler håndløper på begge sider. Videre er rekkverket på murvengen utført med lav høyde og tilfredsstillende ikke dagens krav til sikkerhet. Forholdene vurderes å gi økt risiko for fall og personskade, særlig ved daglig bruk og for barn eller personer med redusert funksjonsevne.

Manglende håndløpere og for lavt rekkverk reduserer sikkerheten ved bruk av trappen. Dette kan medføre økt risiko for fallulykker og personskader.

TG 2 (avvik fra dagens krav til personsikkerhet)

Håndløper mangler på begge sider i kjellertrapp

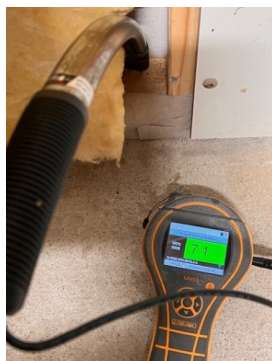
Kjellervegger i betong blokker fra 1989. Det er foretatt fuktmålinger med egnet måleinstrument på tilgjengelige overflater.

Fuktmålinger i kjellerveggene viser måleresultater på ca. 7 %. Dette anses som lavt og er uvanlig for kjellerkonstruksjoner av denne alderen. Resultatet kan indikere tørre konstruksjoner, men kan også påvirkes av målemetode, overflateforhold og begrenset måledybde. Målingene gir derfor kun et øyeblikksbilde av fuktforholdene i overflatesjiktet. Det kan ikke utelukkes at det forekommer forhøyet fuktinnhold dypere i konstruksjonen eller i tilstøtende masser, som ikke lar seg avdekke ved denne type måling.

Usikkerhet rundt reelle fuktforhold i kjellervegger kan medføre risiko for skjulte fuktskader, spesielt ved endrede klimatiske forhold eller økt belastning. Eventuelle fremtidige tiltak eller bruksendringer i kjeller kan påvirkes av dette.

TG 2 (usikkerhet knyttet til fuktforhold)

Fuktmåling i påforet betongvegg mot terreng

Å sikre god ventilasjon i kjellerrom for å redusere risiko for fuktproblematikk.

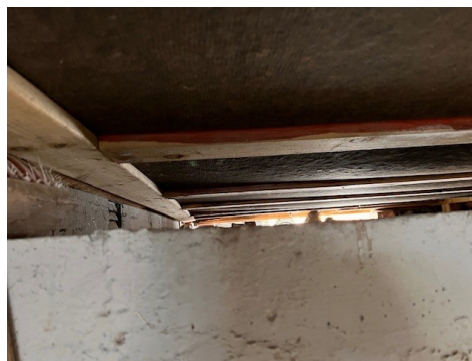
Det er registrert synlige utettheter i konstruksjonen hvor isolasjon er eksponert. Forholdet indikerer mangelfull lufttetting og kan medføre trekk og varmetap. På grunn av begrenset tilkomst har det ikke vært mulig å foreta full inspeksjon av krypkjelleren, og skjulte forhold kan derfor ikke utelukkes.

Det er ikke påvist synlige tegn til fuktskader, råte eller sopp på tilgjengelige flater, men konstruksjonstypen og tilgjengeligheten gir økt risiko for fremtidige fukt- og kondensproblemer.

Utettheter med synlig isolasjon kan føre til varmetap, trekk og økt risiko for kondens i konstruksjonen. Over tid kan dette gi fuktskader, redusert isolasjonsevne og dårligere innneklima. Begrenset tilkomst gjør det vanskelig å avdekke eventuelle skjulte skader.

TG 2 (avvik grunnet utettheter og begrenset inspeksjonsmulighet)

Krypkjeller

Nærmere undersøkelser dersom inngrep foretas, eller ved tegn til fuktproblematikk.

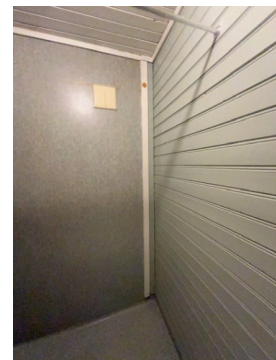
Trepanel er ikke egnet overflatemateriale i våtsoner som dusj, da materialet ikke er fuktsikkert og ikke tilfredsstiller dagens krav til vanntette løsninger. Videre er det registrert sprekker i høydeskjøt på veggvinyl. Dette indikerer svekket tetthet i overflaten og økt risiko for vanninntrengning bak kledningen.

Det er ikke mulig å kontrollere bakenforliggende konstruksjoner uten destruktive inngrep, og skjulte fukt- og råteskader kan derfor ikke utelukkes. Løsningen vurderes samlet sett å ha høy skade- og lekkasjerisiko.

Sprekker i høydeskjøt på veggvinyl kombinert med trepanel i dusjsone gir stor sannsynlighet for fuktinntrengning i veggkonstruksjonen. Dette kan føre til råte, muggvekst og omfattende følgeskader, samt redusert levetid på våtrommet.

#### Trepanel i våtsone

Det anbefales full ombygging av dusjsonen med etablering av godkjent, vanntett våtromsløsning i henhold til gjeldende byggtakstkrav. Overflater, tettesjikt og detaljer bør utføres som en helhetlig løsning.

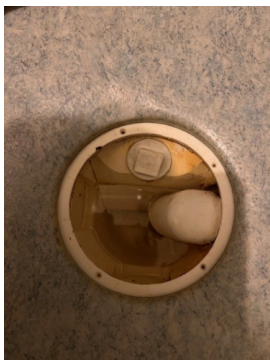
Gulvbelegget er fra byggeår og har nådd eller passert forventet teknisk levetid. Sluket har løs klemring, noe som indikerer mangelfull innfesting av gulvbelegget mot sluk. Forholdet medfører økt risiko for lekkasje og vanninntrengning i underliggende konstruksjoner.

Det er ikke mulig å kontrollere tilstanden på tettesjikt og tilslutninger uten destruktive inngrep. Skjulte fuktskader kan derfor ikke utelukkes.

Sluk

Det anbefales full utskifting av sluk og gulvbelegg, og etablering av godkjent våtromsløsning i henhold til gjeldende byggt tekniske krav. Tiltakene bør sees i sammenheng med en helhetlig rehabilitering av baderommet.

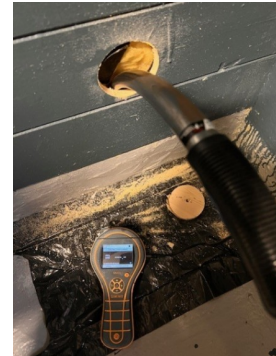
Hulltaking er foretatt uten å påvise unormale forhold. Hulltaking er foretatt ved/i Vaskerom. Fuktkvotemåling (vekt%) i konstruksjonen ble målt til 0.

Fuktmåling i vegg mot våtsone

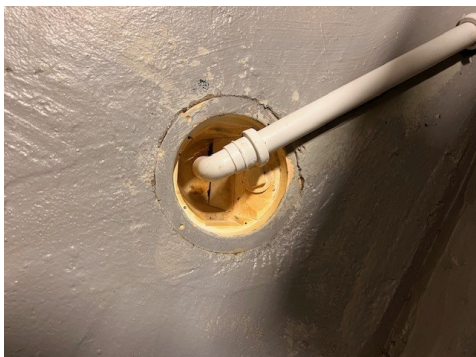
Malt gulv og malt trepanel på vegger er ikke å anse som vanntette løsninger i våtrom. Manglende membran i gulv gir høy risiko for fuktinntrengning i underliggende konstruksjoner. Det er videre ikke etablert fuktsikring ut mot tilstøtende rom, herunder manglende oppkant, terskel eller annen sikker overgang.

Gulv/Sluk uten membran.

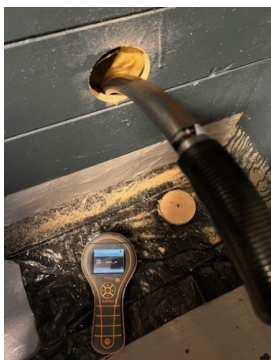
Hulltaking er foretatt uten å påvise unormale forhold. Hulltaking er foretatt ved/i vaskerom. Fuktivotemåling (vekt%) i konstruksjonen ble målt til 0.

Fuktmåling i vegg mot våtsone

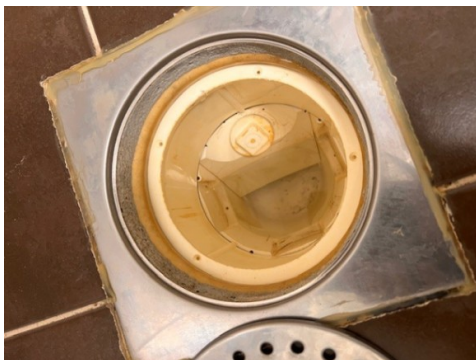
Gulvbelegg som tettesjikt er fra byggeår og har nådd eller passert forventet teknisk levetid. Det er registrert at klemring i sluk ligger løst, noe som indikerer mangelfull innfesting av gulvbelegget mot sluk. Forholdet medfører økt risiko for lekkasje og vanninntrengning i underliggende konstruksjoner. Tilstanden på tettesjikt og tilslutninger kan ikke kontrolleres uten destruktive inngrep, og skjulte fuktskader kan derfor ikke utelukkes.

Sluk

Det anbefales utskifting av sluk og gulvbelegg, og etablering av godkjent våtromsløsning i henhold til gjeldende byggetekniske krav. Tiltakene bør sees i sammenheng med helhetlig rehabilitering av badet.

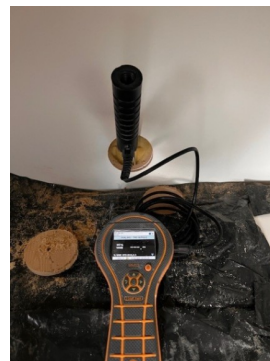
Hulltaking er foretatt uten å påvise unormale forhold. Hulltaking er foretatt ved/i Soverom. Fuktkvotemåling (vekt%) i konstruksjonen ble målt til 0.

Fuktmåling i vegg mot våtsone

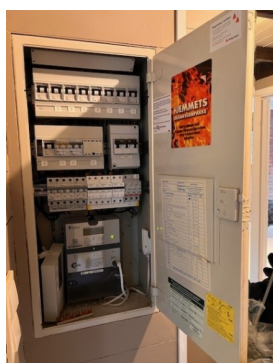
**Ja Det anbefales utvidet el-kontroll av anlegget fordi det ikke foreligger dokumentasjon på el kontroll de siste 5-10 årene.**

EL skap

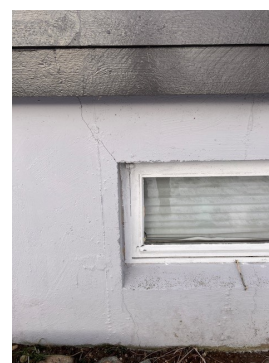
**Tomteforhold > Grunnmur og fundamenter** [Gå til side](#)  
Grunnmuren har sprekkdannelser.  
Det er registrert synlige sprekker i grunnmur rundt enkelte vinduer. Sprekkene vurderes hovedsakelig som mindre riss og kan være relatert til naturlige bevegelser, setninger eller temperaturpåvirkning over tid. Det er ikke observert tegn til aktiv lekkasje på befaringstidspunktet. Sprekker i tilknytning til vindusåpninger kan imidlertid utgjøre et svakt punkt med hensyn til fuktinntrengning, spesielt ved nedbør og frostpåvirkning. Det har ikke vært mulig å vurdere forholdene bak murverket.

Sprekk i grunnmur

Jevnlig observasjon av sprekken for eventuelle endringer i omfang eller bredde.

Utbedring/tetting av sprekker ved behov, spesielt rundt vindusåpninger. Kontroll av tetting rundt vinduer i grunnmur for å redusere risiko for vanninntrengning.
