Gamle Åslandsvegen 29C, 4355 KVERNALAND

**Flott enebolig m/gode solforhold**  
**Barnevennlig & attraktivt**  
**boligområde**  
**Garasje med redskapsbod**

Befaringsdato: 08.01.2026

Rapportdato: 20.01.2026

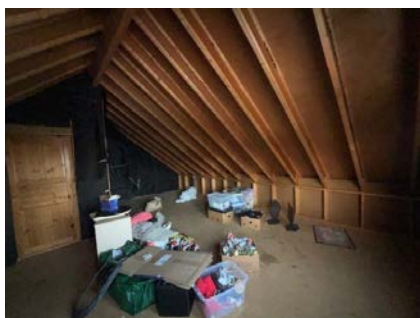
For den delen av takkonstruksjonen som er kledt igjen, er det ikke registrert synlige avvik på tilgjengelige overflater. Det har imidlertid ikke vært mulig å kontrollere bakenforliggende konstruksjoner, isolasjon eller eventuelle fuktsikringstiltak. Skjulte feil og mangler kan derfor ikke utelukkes.

For delen med synlig sperrekonstruksjon ble det ikke registrert synlige tegn til råte, sopp, fuktskader eller deformasjoner. Konstruksjonen fremstår rett og stabil ved visuell kontroll.

tilstanden på bakenforliggende konstruksjoner. Eventuelle skjulte fukt- eller råteskader kan forekomme uten at dette lar seg avdekke ved visuell overflatekontroll. Dette kan gi økt risiko for fremtidige skader og kostnader dersom forholdene utvikler seg negativt.

TG 2 (avvik grunnet begrenset inspeksjonsmulighet)

Uinnredet loft.

Nærmere undersøkelser ved ombygging, rehabilitering eller ved mistanke om fuktproblematikk, eventuelt ved åpning av konstruksjonen.

Jevnlig ettersyn av taktekking og beslag for å redusere risiko for fuktinntrengning.

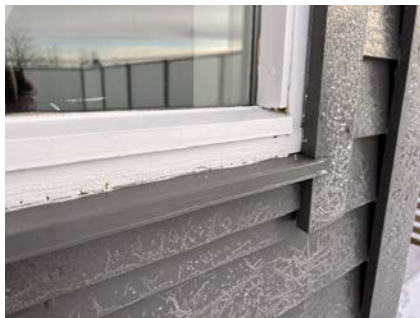
Det er påvist andre avvik:. Det ble registrert synlig slitasje på utvendige bunnkarmer, herunder værslitasje og begynnende nedbrytning av overflate. Innvendig er det påvist kondensmerker på enkelte vinduer, noe som indikerer redusert isolerende evne og/eller utilstrekkelig ventilasjon.

Enkelte vinduer montert i grunnmur mangler tilfredsstillende tetting langs sider. Dette kan medføre luftlekkasjer og økt risiko for fuktinntrengning i tilstøtende konstruksjoner.

Slitasje i bunnkarmer kan over tid føre til videre nedbrytning av treverk og økt risiko for råteskader dersom vedlikehold uteblir. Kondensproblematikk kan gi økt fuktbelastning på innvendige overflater og bidra til redusert bocomfort. Manglende tetting rundt vinduer i grunnmur kan føre til trekk, varmetap og mulig fuktskade i tilgrensende konstruksjoner.

TG 2 (vesentlige avvik)

Slitasje i vinduer.

Utbedring av utvendige bunnkarmer, herunder overflatebehandling og eventuelt utskifting av skadet treverk.

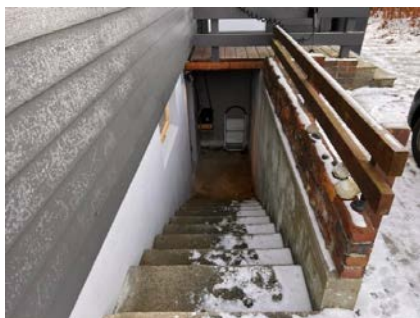
Det er påvist andre avvik:. Kjellertrappen mangler håndløper på begge sider. Videre er rekkverket på murvangen utført med lav høyde og tilfredsstillende ikke dagens krav til sikkerhet. Forholdene vurderes å gi økt risiko for fall og personskade, særlig ved daglig bruk og for barn eller personer med redusert funksjonsevne.

Manglende håndløpere og for lavt rekkverk reduserer sikkerheten ved bruk av trappen. Dette kan medføre økt risiko for fallulykker og personskader.

TG 2 (avvik fra dagens krav til personsikkerhet)

Håndløper mangler på begge sider i kjellertrapp

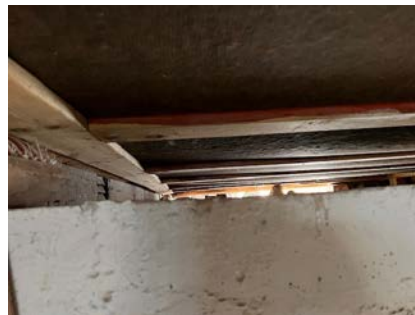
Kryp kjeller

Forholdet indikerer mangelfull lufttetting og kan medføre trekk og varmetap. På grunn av begrenset tilkomst har det ikke vært mulig å foreta full inspeksjon av krypkjelleren, og skjulte forhold kan derfor ikke utelukkes.

Det er ikke påvist synlige tegn til fuktskader, råte eller sopp på tilgjengelige flater, men konstruksjonstypen og tilgjengeligheten gir økt risiko for fremtidige fukt- og kondensproblemer.

Utettheter med synlig isolasjon kan føre til varmetap, trekk og økt risiko for kondens i konstruksjonen. Over tid kan dette gi fuktskader, redusert isolasjonsevne og dårligere innneklima. Begrenset tilkomst gjør det vanskelig å avdekke eventuelle skjulte skader.

TG 2 (avvik grunnnet utettheter og begrenset inspeksjonsmulighet)

Nærmere undersøkelser dersom inngrep foretas, eller ved tegn til fuktproblematikk.
