# Tilstandsrapport

📍 Tøyengata 36A , 0578 OSLO

# gnr. 229, bnr. 196

Rapportdato: 05.03.2026

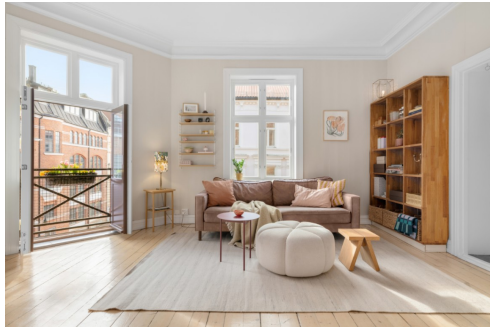
Værslitt fransk balkong.

Fransk balkong i stue.

Generelt vedlikeholdsarbeid anses som påregnelig.

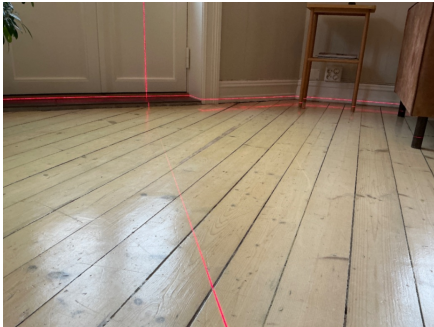
- Målt høydeforskjell på over 20 mm innenfor en lengde på 2 meter. Tilstandsgrad 3 gis med bakgrunn i standardens krav til godkjente måleavvik.
- Målt høydeforskjell på over 30 mm gjennom hele rommet. Tilstandsgrad 3 gis med bakgrunn i standardens krav til godkjente måleavvik.

Det ble registrert skjevheter/plan- og helningsavvik, samt svikt/knirk på gulvflatene. I slike klassiske bygårder av denne alderen må man påregne skjevheter på gulvflatene. Det presiseres at det var store møbler som seng og sofa samt annet løsøre på befaringstidspunktet som opptar store deler av gulvarealet i boligen, som gjorde det vanskelig å få målt over større flater.

Etasjeskiller er kontrollert med krysslaser.

- For å få tilstandsgrad 0 eller 1 må høydeforskjeller rettes opp. Ytterligere undersøkelser må foretas for å få kartlagt omfanget for utbedring.

**Kostnadsestimat: 20 000 - 100 000**

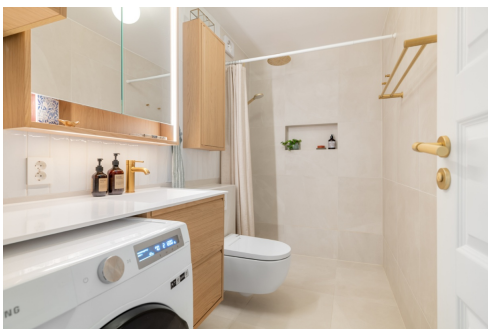
Det er en stikkontakt som er plassert i våtsonen til venstre for servanten, men denne utsettes ikke for direkte vannsprut.

Registrert avvik påvirker ikke våtrommets funksjonalitet ved normal bruk.

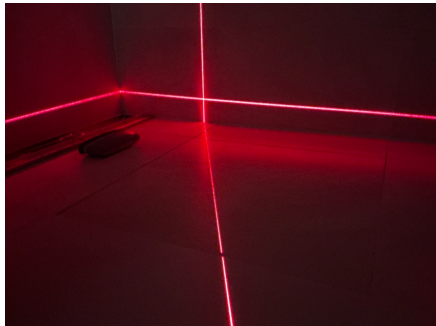
Gulvflatene består av fliser. Det er målt ca. 60 mm høydeforskjell på gulv fra dørterskel til topp slukrist.

Det ble registrert bom (hulrom under flisene) på enkelte av gulvflisene.

Fall på baderomsgulv er kontrollert med krysslaser.

Det bemerkes at utbedring av bom som et enkeltstående tiltak sjelden vil være økonomisk rasjonelt, da det ofte krever omfattende inngrep i konstruksjonen. Tiltaket vurderes derfor som begrenset til vedlikehold ved behov, og ikke som en anbefalt helhetlig utbedring.

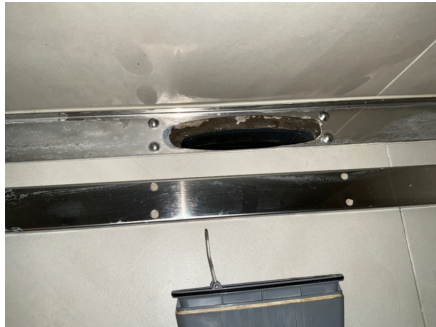
Kontroll av sluk.

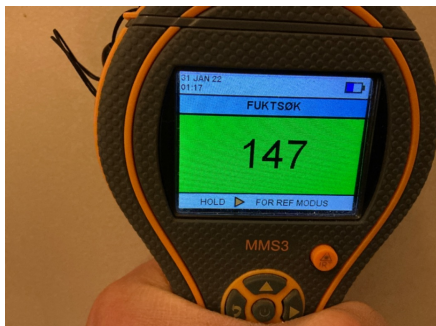
Det ble foretatt stikkprøvekontroll med Protimeter MMS3. Målingene viste ingen utslag utenfor normale verdier. Målingene gir kun en indikasjon og må ikke oppfattes som en garanti for baderommet.

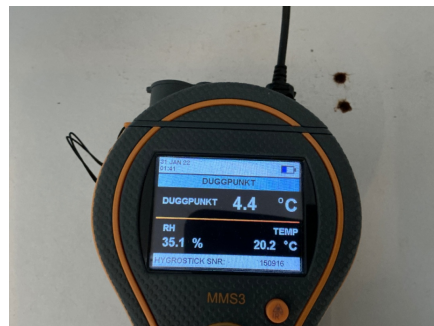
Måling relativ luftfuktighet. Målinger er foretatt uten å påvise unormale forhold.

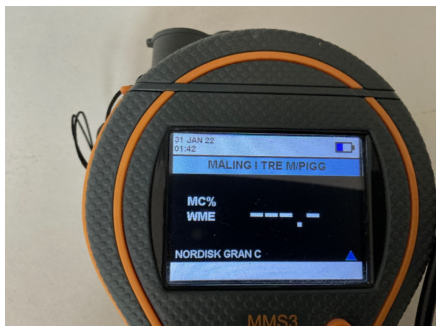
Måling i treverk. Målinger er foretatt uten å påvise unormale forhold.

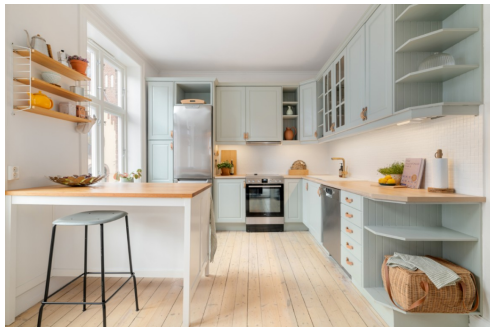
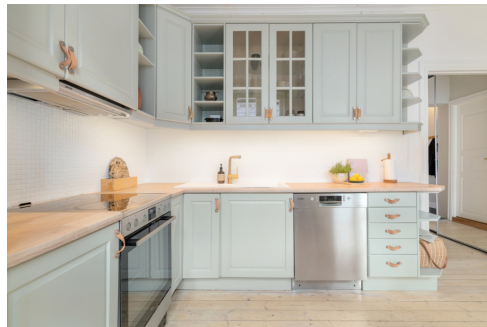
Innredningen vurderes å være i tilfredsstillende funksjonell stand, men med bruksslitasje, svelling og enkelte sår. Deksel til belysningen under ventilatoren mangler. Oppvaskmaskin og kjøøl/frys ble ikke trukket frem ved befaring, og det er derfor ikke foretatt inspeksjon av tilstanden bak eller under disse enhetene. Ved bruk av fuktindikator ble det ikke påvist unormale verdier i utsatte soner på befaringsdagen.

Kjøkkenet fungerer tilnærmet normalt til tross for registrerte avvik, som ikke har vesentlig konstruksjonsmessig betydning eller påvirker den daglige bruken. Det anbefales montering av komfyrvakt og automatisk lekkasjestopper. På bakgrunn av observerte avvik må utbedring eller utskifting av kjøkkenet påregnes over tid.

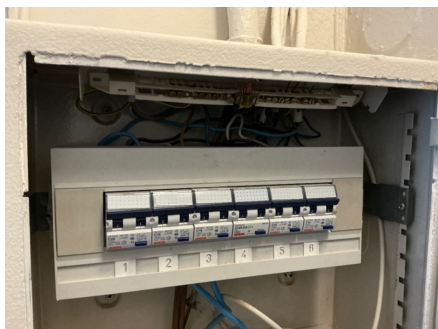
Automatsikringer i sikringsskap plassert ientré.
