Vierveien 201 4311 HOMMERSÅK

Tilstandsrapport Eierskifte

Boligtype: Fritidsbolig

Rapportdato: 29.1.2026 (Gyldig til 29.1.2027)

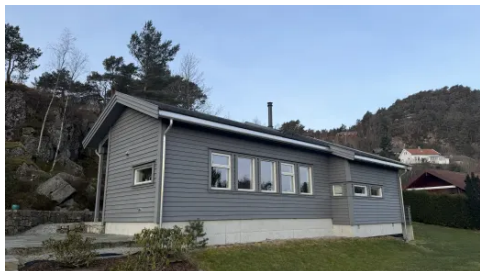
6.1 Drenering

TG-2

Antatt normal slitasje på drens fra byggeåret, bør spyles/vedlikeholdes med jevne mellomrom (ca hvert 10 år)

Terrenget omkring boligen er stedvis flatt.

Terrenget anbefales å ha fall fra grunnmuren for å sikre god avrenning av overflatevann. Eventuelt må det utføres drenerende tiltak i terrenget for å lede overflatevann vekk fra boligen.

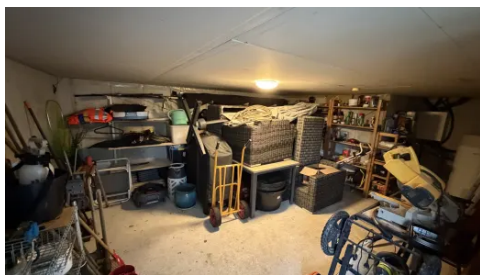
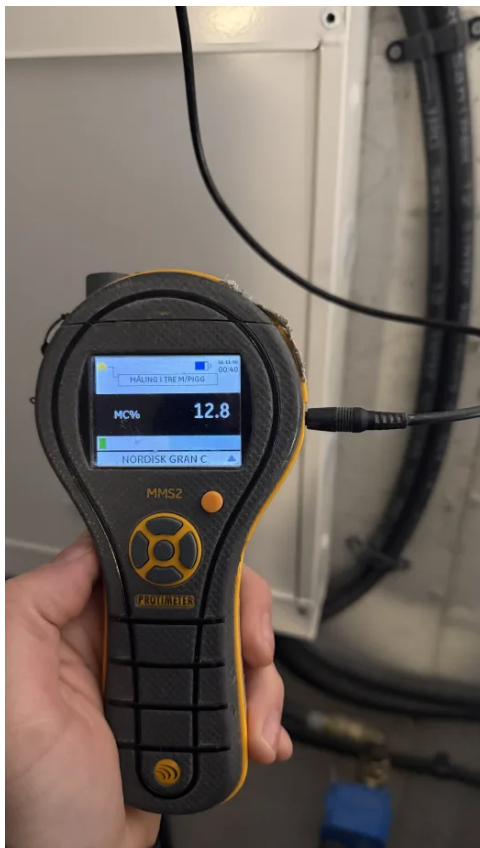
6.3 Kryp kjeller

Krypkjeller/kjellerrom med takhøyde på 1,89 m.
Synlig ventilering med veggventiler.

Ved stikktakninger i bjelkelaget i krypkjeller måles et fuktinnhold på 12,8 vektprosent.

Mye oppbevart på befaringsdagen, noe begrenset tilkomst enkelte steder.
Det ble ikke registrert fukt eller tegn til kondensering av synlig del.
Krypkjeller er en særlig fuktutsatt konstruksjon med små marginer før skader oppstår.
Det er ikke kontrollert om diffusjonstetting er montert i gulv, antatt montert
Krypkjeller skal alltid har tilstrekkelig luftgjennomstrømning og fuktsikring.

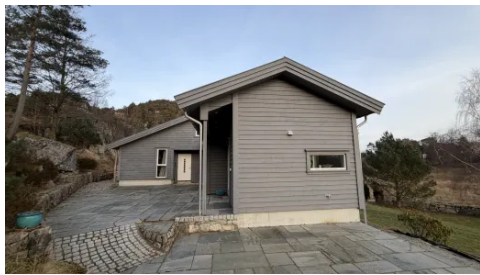
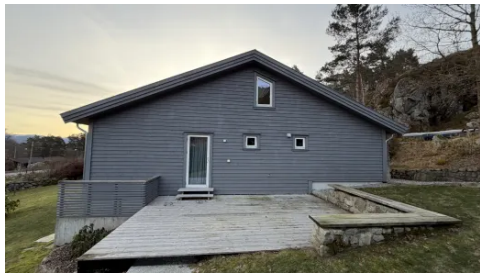
6.5 Balkong, terrasse, platting

Type	Terrasse, Platting
Er det gjennomført arbeider etter opprinnelig byggeår?	Ja
Opplysning gitt i egenerklæring: 2018 "Skiferterrassene er utført av selger/ufaglært. Treterrassen mot parkeringssiden er utført av selger/ufaglært. Tretrapp fra skiferterrasse ned mot hagen er utført av ufaglært/selger."	
Er det synlig tegn på skjevheter/konstruksjonssvikt?	Ja
Er det tegn på sopp/råteskader i treverk eller skader i betong?	Nei
Er balkong / terrassen teknet?	Nei
Oppsummering av balkong, terrasse, platting	TG-2
<p>Registrert tørkesprekker i terrassebord. Påregnelig med noe nedbrytning/ujevnheter i treverk/konstruksjoner (søylar, bjelker og reisverk) som står i og nære terrenget. Avskalling/malingslitt rekkverk på kjellervange ved terrasse. Platting av skifer, stedvis noe retningsavvik, sprekk/avskalling i fuger og stein.</p>

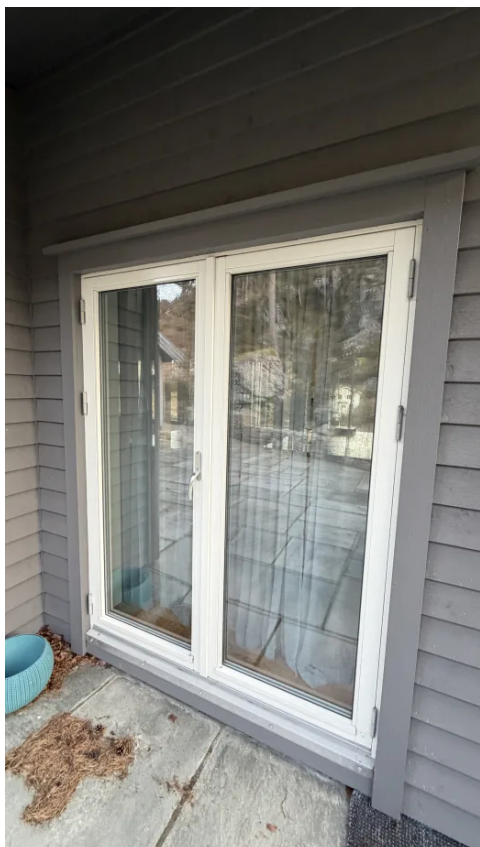
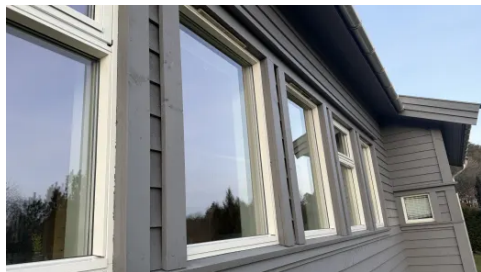
6.6 Vinduer og dører

Vinduer og dører fra byggeåret.

- Noe mindre iring i hengerer og beslag, påregnelig med vedlikehold/smøring.
 - Stedvis noe krakelering i utvendige overflater, hovedsakelig ytterdører.
 - Mindre riss/sprekk i vinduskarm stue, ingen umiddelbar behov for tiltak.
- Stedvis overflatebehandlinger må påregnes.

Vinduer og dører vurderes å være i normal stand med hensyn til alder

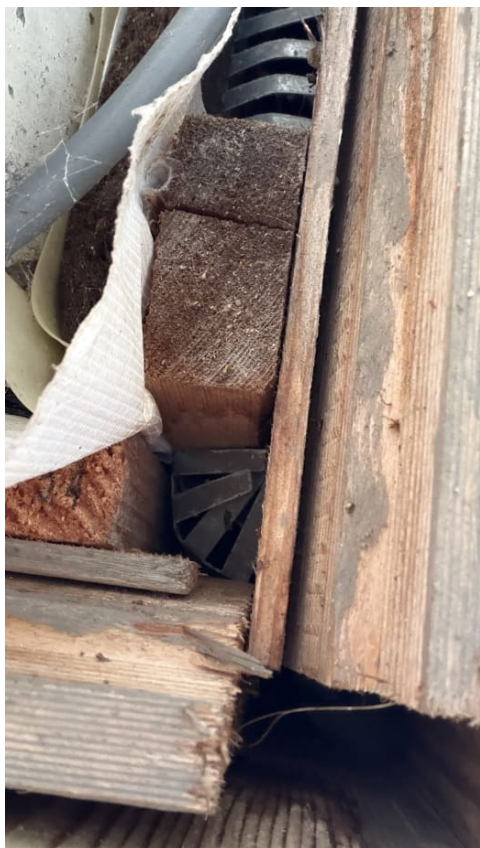
6.7 Yttervegger

TG-2

Utvendig kledning fra byggeåret, normal slitasje i overflater.

Det er enkelte steder noe liten avstand mellom kledning og terreng, dette øker fuktbelastningen på treverket og reduserer utluftingen bak kledningen. Anbefalt avstand er 15 cm.

Jevnlig rengjøring og overflatebehandling må påregnes.

Stedvis justering av museband.

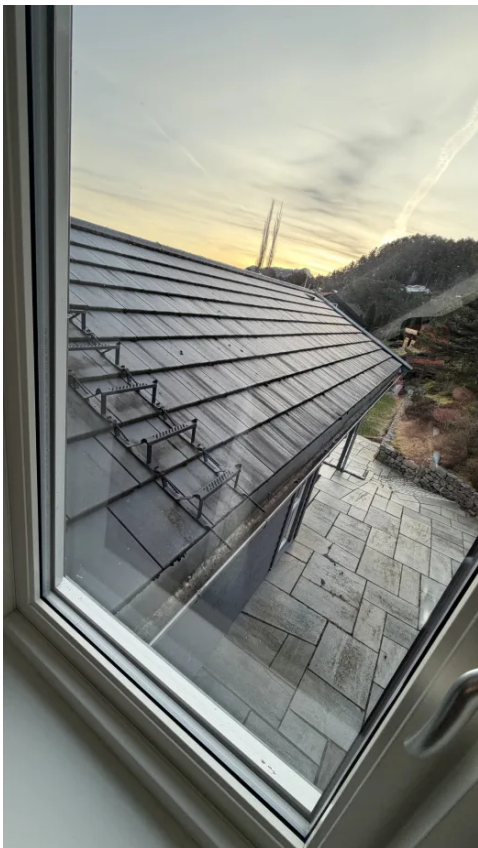
6.10 Takteking

Type takkonstruksjon	Saltak
Type tekking	Betongstein
Inspisert fra	Fra bakken
Er det gjennomført arbeider etter opprinnelig byggeår?	Nei
Er det registrert skader, deformasjoner eller begroing på taktekingen?	Nei
Er det synlige avvik på beslag/inndekning rundt pipe og andre takgjennomføringer?	Nei
Har tekkingen nådd en alder som gir økt risiko for skader eller følgeskader?	Nei
Oppsummering av takteking	TG-1
<p>Taket er tekket med takstein fra byggeåret, normal slitasje med noe mose i toppbelegget enkelte steder.</p> <p>Tilstand er satt iht alder.</p> <p>Normal tid før omlegging av betongtakstein er 30 - 60 år. Normal tid før utskifting av betongtakstein er 10 - 40 år. Mose på taket som anbefales fjernet som et vedlikeholdstiltak.</p>

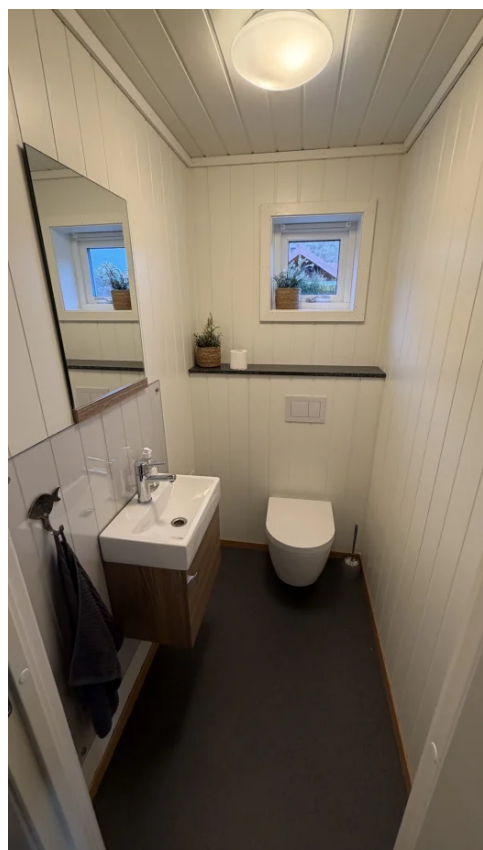
6.13 Toalettrom

Er det påvist fukt/skader på toalettet?	Nei
Type ventilasjon	Naturlig avtrekk
Er det skader på utstyr og innredning?	Nei
Er det innebygd systerne?	Ja
Er det manglende drengåpning for å synliggjøre lekkasje fra innebygd systerne?	Ja

Det er ikke etablert noen drengåpning for synliggjøring av lekkasje fra innebygd systerne til klosettet.

Innhente dokumentasjon på annen godkjent løsning for innebygget systerne, eventuelt monterte waterguard.

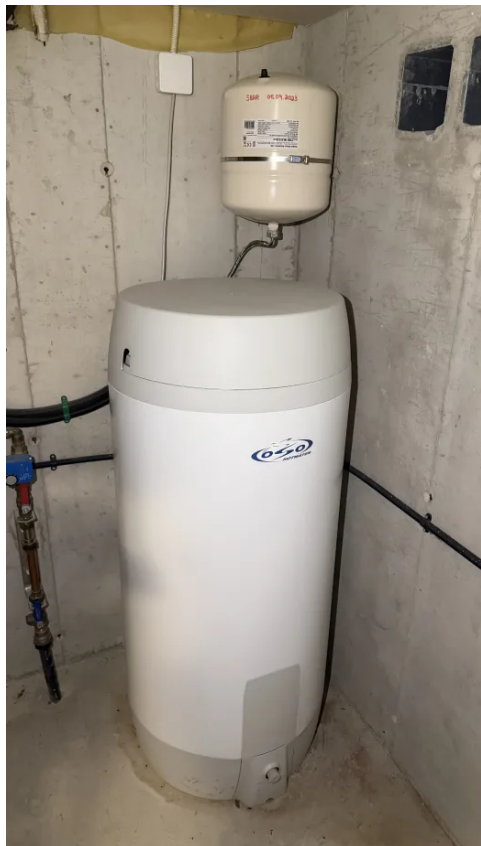
6.17 Varmtvannsbereder

Krypkjeller

Bereider fra byggeåret, ingen avvik registrert.

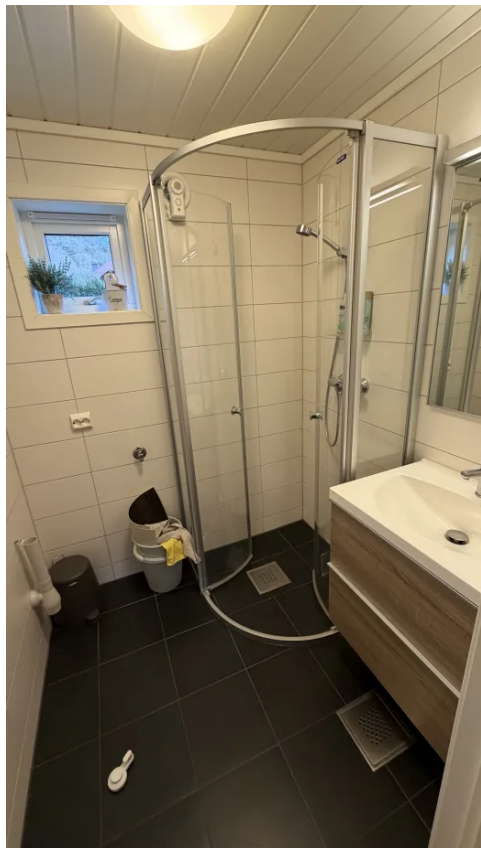
6.19 Våtrom: Bad

Er det påvist avvik i krav om høydeforskjell på tettesjikt/fall til sluk? Ja

Er det registrert riss, sprekker i fuger, bom (hulrom) under flis? Ja

- Vindu står i våtsone, montert dusjdør, ingen behov for tiltak.
- Registrert "bom", mangelfull dekning/heft av fliselim under en flis ved hjelpe sluk. Funksjon ivaretatt, ingen umiddelbar behov for tiltak. "Bom" kan utbedres med bi-imp eller lignende.
- Noe mindre vannansamling omliggende slukrist ved spyling, funksjon ivaretatt, ingen umiddelbar behov for tiltak.
