Tilstandsrapport

Andelsleilighet

Kongerødvegen 53C , 3737 SKIEN

Befaringsdato: 01.04.2026

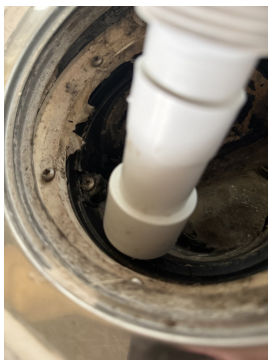
TG 2 Sluk, membran og tettesjikt

Membran med ukjent alder. Hjemmelshaver opplyser om at det er lagt flis direkte på eldre flis.

Sluk og klemring av plast, Ingen synlig slukmansjett under klemring. Membranen ligger skjult i konstruksjonen og kan ikke undersøkes uten å gjøre destruktive inngrep ved å demontere fliser. Viktig å merke seg at membran er en bygningsdel som har en naturlig slitasje over tid med en forventet levetid.

Forventet levetid på membran er 20 år.

TG 2 vurderes grunnet ukjent alder på membran og manglende synlig slukmansjett.

Årsak: Forholdet har sammenheng med skjult membranløsning med ukjent alder og manglende synlig slukmansjett ved sluk.

Risiko: Videre bruk kan medføre lekkasjer ved sluk og fuktskader i tilliggende konstruksjoner.

Konsekvens: For kjøper kan forholdet i verste fall medføre at badet må renoveres, eller at det må påregnes utbedringer.

Anbefalt tiltak: Det anbefales å overvåke forholdet og påregne utbedringer dersom det oppstår tegn til svikt eller skadeutvikling.
