# Tilstandsrapport

Vidars gate 4, 0452 OSLO

# gnr. 217, bnr. 450, snr. 47

Befaringsdato: 02.02.2026

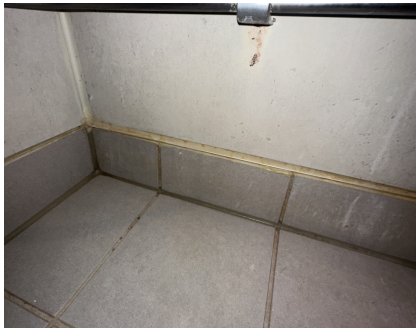
- Våtromsplater er ikke montert fagmessig.

Det er lagt silikon mellom sokkelflis og baderomsplate.  
Dette er å anse som ett svakt punkt med fare for å utvikle fuktskade.  
Baderomsplater er ufagmessig montert med denne løsningen.  
Det er observert manglende tetting av vegg bak wc,  
badet er utett med manglende våtromsplater.

Silikon mellom baderomsplate og flis

- Dersom våtromsplatene ikke er montert fagmessig, kan dette medføre utettheter som øker risikoen for fuktnntrengning bak platene. Over tid kan dette føre til oppfukning av tilstøtende konstruksjoner, noe som kan resultere i råteskader, muggvekst og eventuelle lekkasjer.

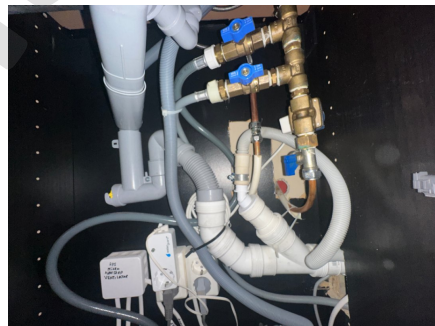
Røropplegg i kjøkkenbenk med Waterguard

Det er opplegg for vaskemaskin og oppvaskmaskin på kjøkkenet.  
Det er observert Waterguard/ lekkasjestopper i benkeskap.
