# Tilstandsrapport

📍 Vidars gate 4, 0452 OSLO

# gnr. 217, bnr. 450, snr. 47

Befaringsdato: 02.02.2026

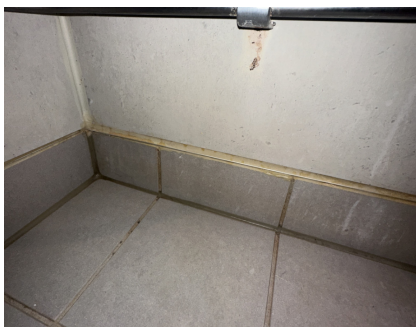
- Våtromsplater er ikke montert fagmessig.

Det er lagt silikon mellom sokkelflis og badromsplate.  
Dette er å anse som ett svakt punkt med fare for å utvikle fuktskade.  
Badromsplater er ufagmessig montert med denne løsningen.  
Det er observert manglende tetting av vegg bak wc,  
badet er utett med manglende våtromsplater.

Silikon mellom baderomsplate og flis

- Dersom våtromsplatene ikke er montert fagmessig, kan dette medføre utettheter som øker risikoen for fuktnntrengning bak platene. Over tid kan dette føre til oppfukting av tilstøtende konstruksjoner, noe som kan resultere i råteskader, muggvekst og eventuelle lekkasjer.

Baderomsplater bør monteres på nytt og ihht. monterings anvisning. Dette for å unngå risiko for at en lekkasje i konstruksjon skal kunne oppstå.

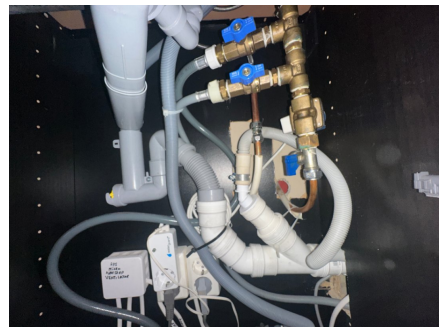
Rørøpplagg i kjøkkenbenk med Waterguard
