# Tilstandsrapport

📍 Vidars gate 4, 0452 OSLO

# gnr. 217, bnr. 450, snr. 47

Oppdragsnr.: 11838-26034

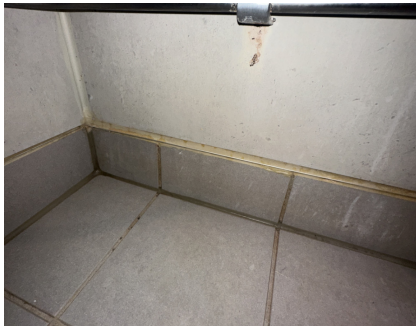
Det er observert skrudde veggfester i dusjsone, samt manglende tetting av vegg bak wc, badet er utett med manglende våtromsplater.

Silikon mellom baderomsplate og flis

Manglende tetting bak wc.

Lokal utbedring av veggplater i bak wc må påberegnes, dette for å hindre at fremtidige skader skal kunne oppstå.
