# TILSTANDSRAPPORT

Enebolig

Hop terrasse 6

05.09.2025

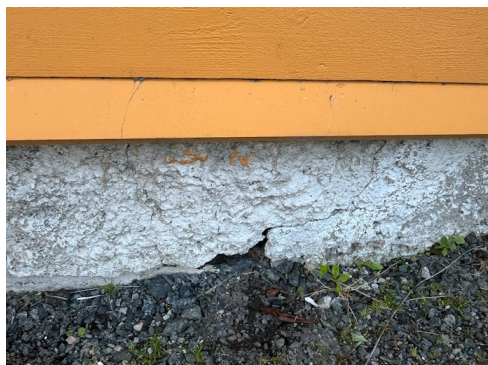
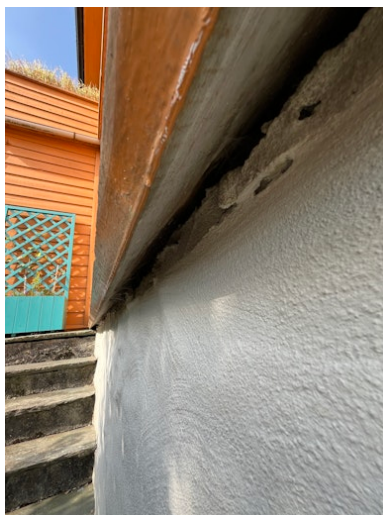
Det observeres sprekk i puss utenpå grunnmuren.

Grunnmur er oppført i stein og er pusset og malt utvendig, samt delvis innvendig. Det er registrert enkelte sprekker og riss i den utvendige pussflaten. Tiltak i form av overflatebehandling må påregnes.

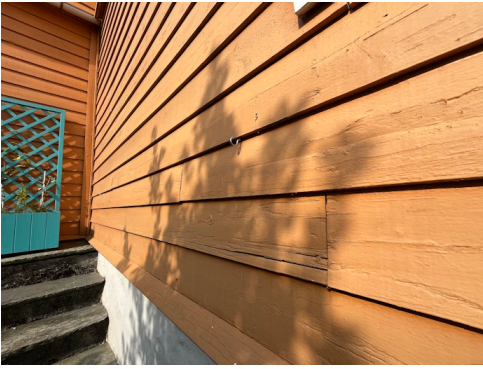
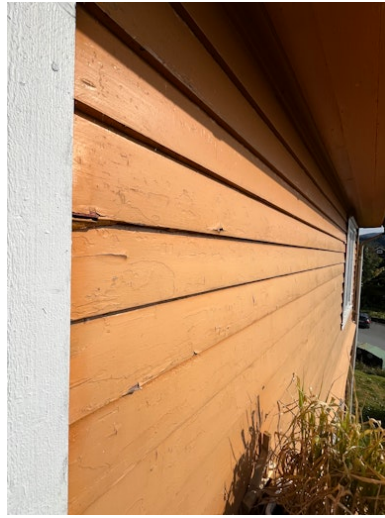
Lufting er ikke iht. dagens anbefalte løsninger, men de løsninger som var vanlig ved byggeår. Stedvis bærer kledningen preg av alder og oppsprekking.

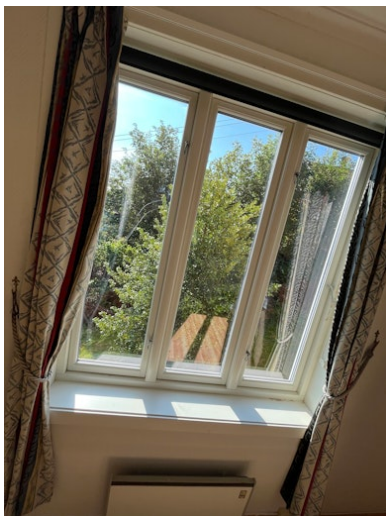
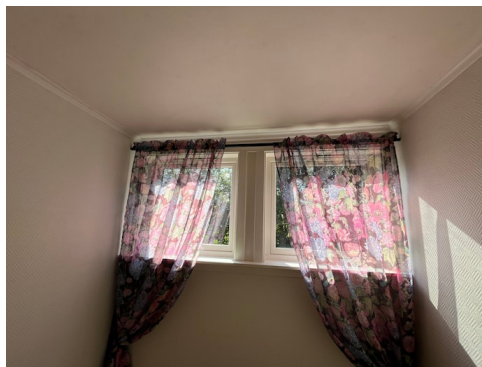
Vinduer i stue er datert 2018

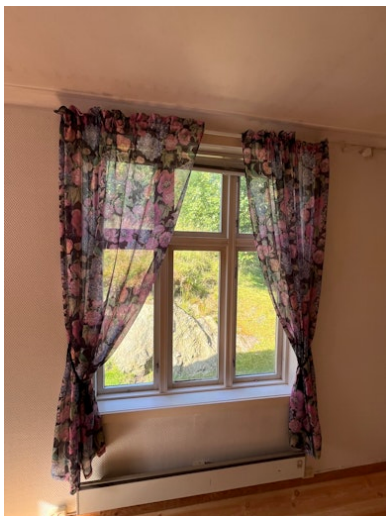
Vindu på soverom i 1 etasje datert 2016

karm fra 83, glass nede er datert 2013.

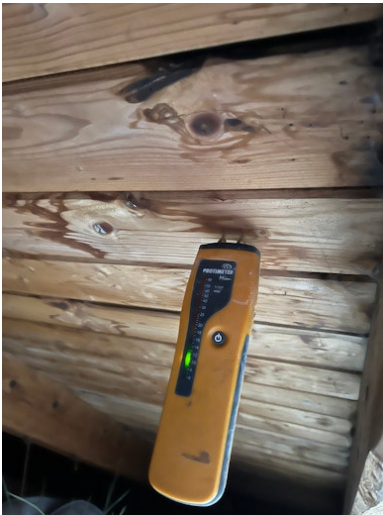
Ingen tegn til kondens eller fukt ble avdekket på takstoler eller taktro.

Noen merker etter tidligere fukt i undertak. Er målt uten utslagsgivende resultat på befaringsdag.

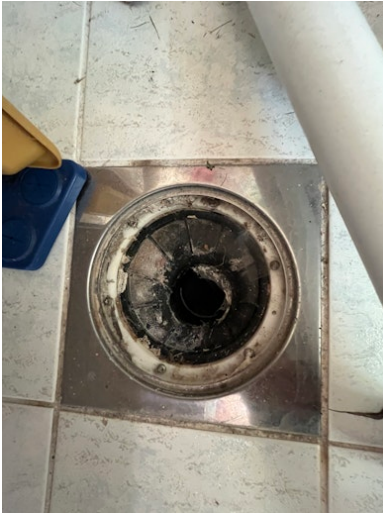
Grunnet type sluk er ikke dette visuelt synlig.

TG 2 er gitt med bakgrunn i alder på fuktsikringen. Smøremembran har en naturlig aldringsprosess i form av kjemisk uttørking. Normal forventet levetid på smøremembran er 10-20 år. Ved videre bruk av dusjkabinett vil badet kunne vare i flere år enn den antatte gjenstående levetiden.

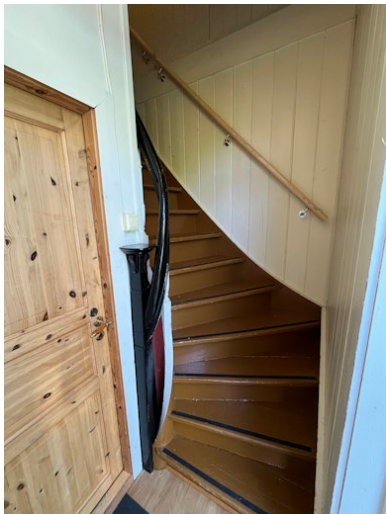
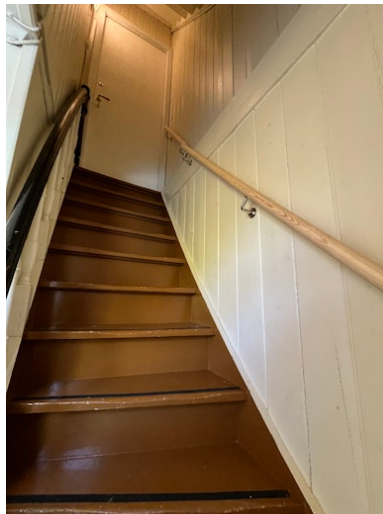
Innvendig trapp er for bratt og har for smale trinn i forhold til dagens krav. Løsningen vurderes å være vanlig for byggeåret, men tilfredsstillende ikke gjeldende forskriftskrav. Det er ikke registrert skader som gir behov for strakstiltak

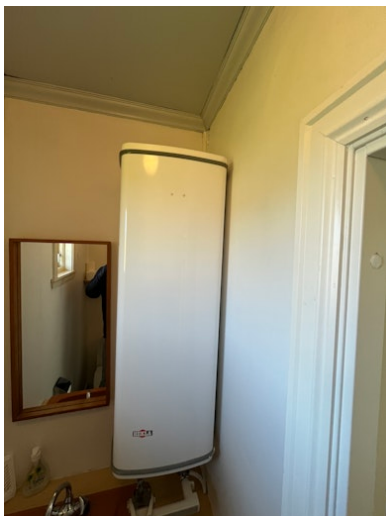
Bereder med ukjent alder i 2 etasje.

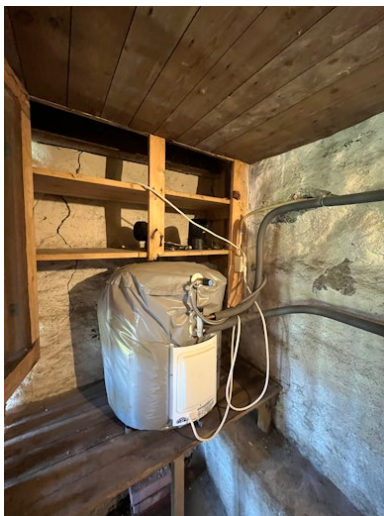
Bereder i kjeller til 1 etasje.
