Hop terrasse 6, 5232 PARADIS

**Enebolig med ettertraktet  
beliggenhet på Hop | Gode utleie-  
og utviklingsmuligheter | Solrik  
tomt med hage | Nær bybane**

# Velkommen til Hop Terrasse!

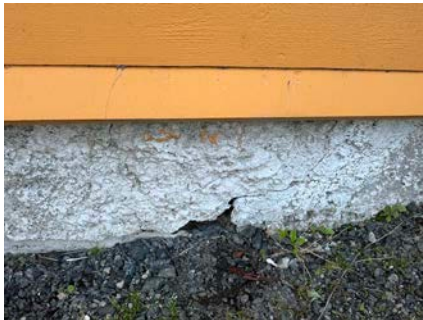
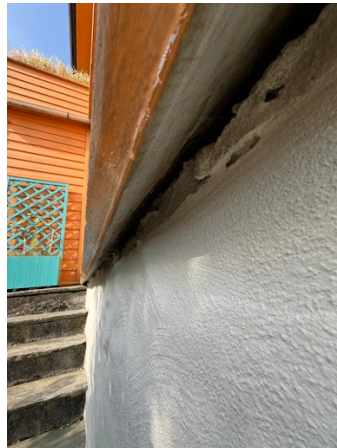
Det observeres sprekke i puss utenpå grunnmuren.

Grunnmur er oppført i stein og er pusset og malt utvendig, samt delvis innvendig. Det er registrert enkelte sprekker og riss i den utvendige pussflaten. Tiltak i form av overflatebehandling må påregnes.

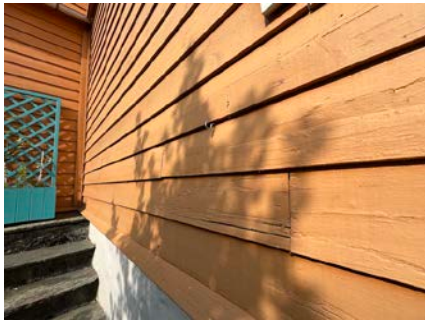
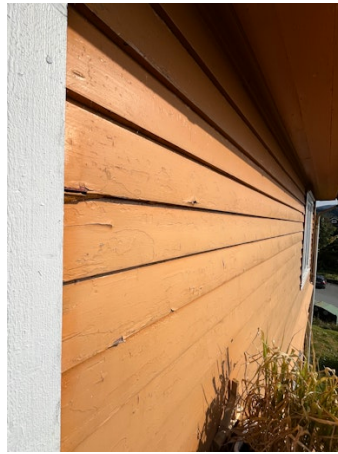
Lufting er ikke iht. dagens anbefalte løsninger, men de løsninger som var vanlig ved byggeår. Stedvis bærer kledningen preg av alder og oppsprekking.

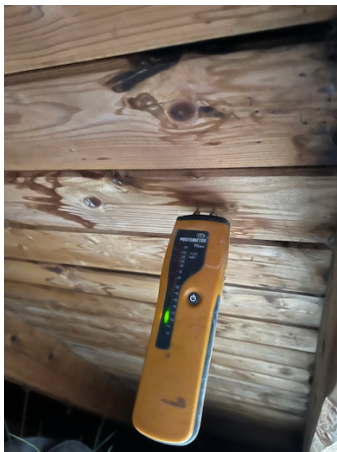
Ingen tegn til kondens eller fukt ble avdekket på takstoler eller taktro.

Noen merker etter tidligere fukt i undertak. Er målt uten utslagsgivende resultat på befaringsdag.

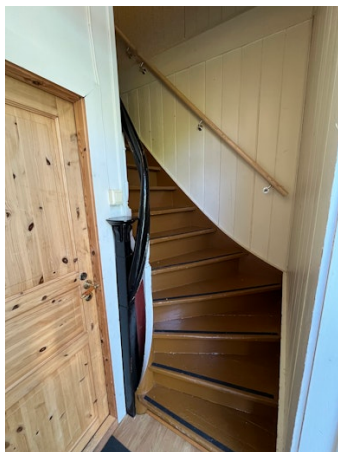
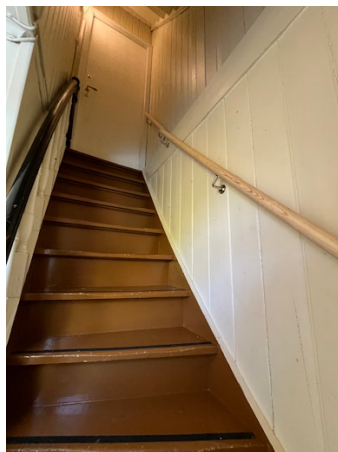
**Trapp:** Innvendig trapp er for bratt og har for smale trinn i forhold til dagens krav. Løsningen vurderes å være vanlig for byggeåret, men tilfredsstillende ikke gjeldende forskriftskrav. Det er ikke registrert skader som gir behov for strakstiltak
