# Tilstandsrapport

Eiet seksjon (snr 3)

Bjørnsons gate 40, 5052 BERGEN

Oppdragsnr.: 18858-1667

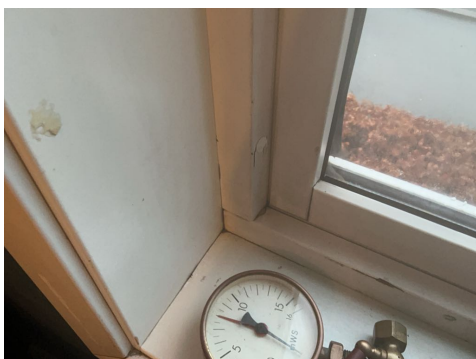
Løs pakning i et vindu.  
Litt oppsprekk på vinduer utsiden.  
Det er målt fuktverdier i et vindu på soverom.

Noe merker og slitt karmen.

Lokal utbedring av avvik.  
Vindu med målt fuktverdier må kontrolleres. Fuktinntregning ved dette.

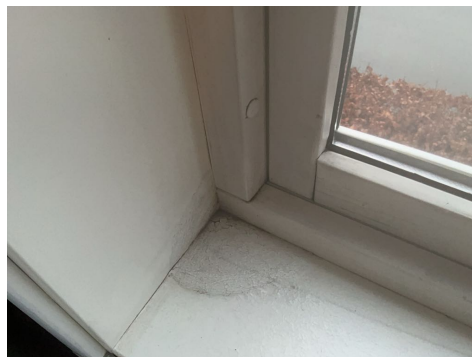
Fuktmerker i vinduspost.

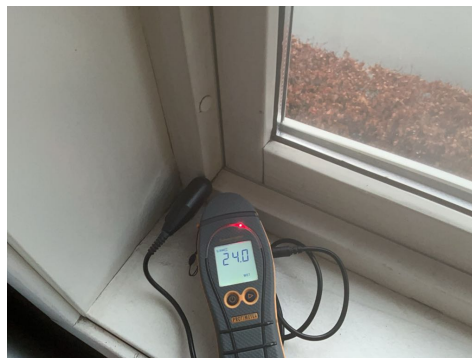
Det ble målt fuktverdier i vinduspost soverom.

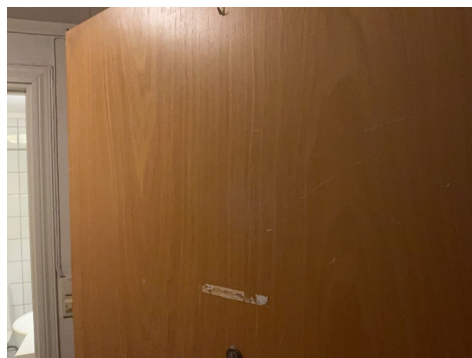
Noe merker på ytterdør.

- Dører må justeres.

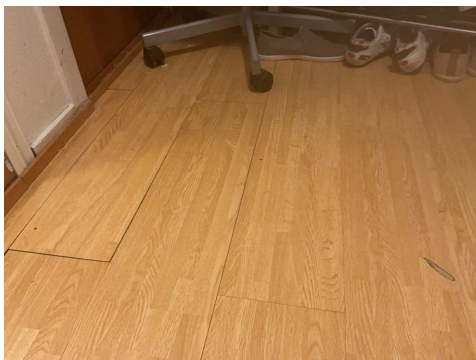
Noe dårlig gulv og skadet gulv stedvis.

Merker på gulv.

Laminatbord som har åpninger mellom.

Lokal utbedring av avvik.

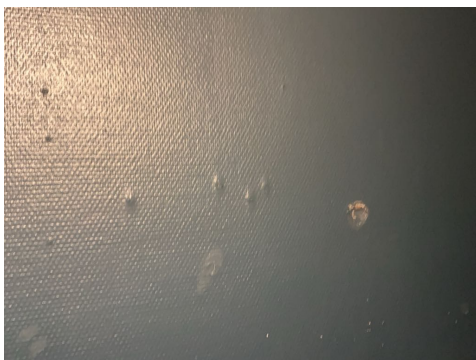
Noe hull og skader på noen vegget.

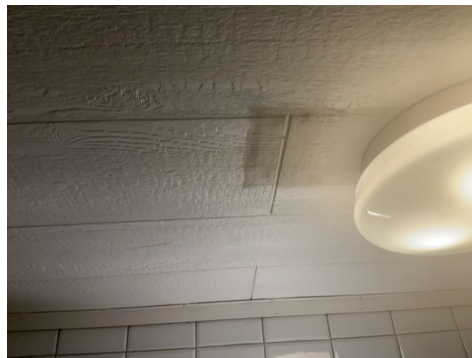
Merker på himlingsplater.  
Noe sprekker i fuger.

Merker på himlingsplater.

Lokal utskifting av plater.  
Utskifting av fuger.

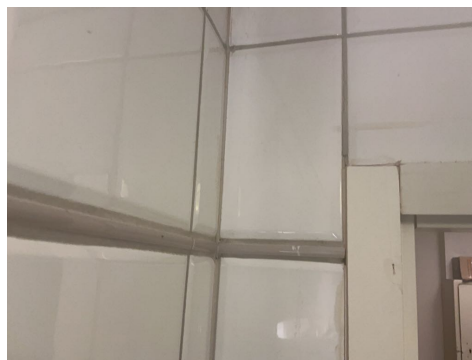
Sprekker i fuger.

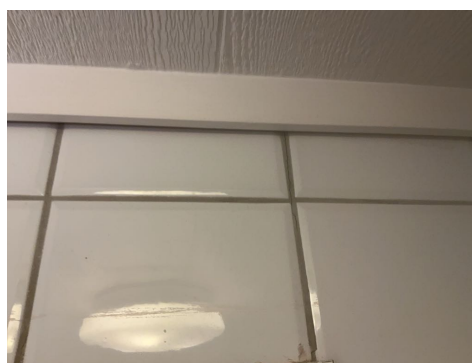
Sprekker i fuger.

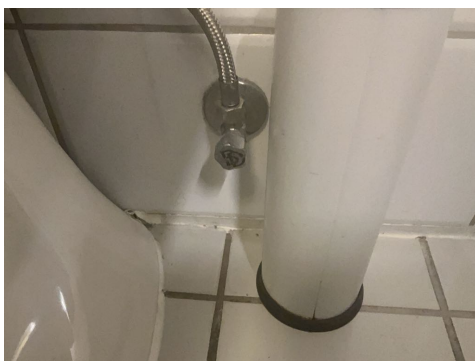
Fliser på gulv.  
Gulvvarme på badet.  
Det er ikke godkjent fall fra terskel til topp slukrist. Det er motfall ved dør. Varierende fall på gulvet. Lekkasjevann vil ikke renne direkte til sluk.

- Det er mulighet for at det kan forekomme vannlekkasje på våtrommet hvor vann ikke vil gå til sluk.
- Det er påvist at noen fliser har bom (hulrom under).
- Det er påvist sprekker i fliser.
- Det er registrert knirk i gulvet.

Noe dårlige fuger mellom gulv og vegg.

- Det må gjøres tiltak for å lukke avviket.
- Det bør etableres avrenning inn til sluk for hele våtrommet.
- Påviste skader må utbedres.
- Overflater må utbedres eller skiftes.
- Gjennomføre ytterligere undersøkelser og foreta utbedring av skade.
- Fliser må skiftes.
- Det må gjøres tiltak for å utbedre avviket.

Kostnadsestimat: 50 000 - 100 000

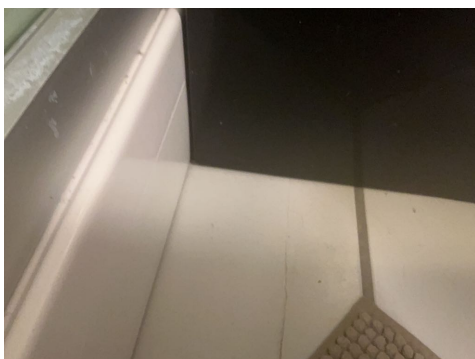
Sprekk i fliser.

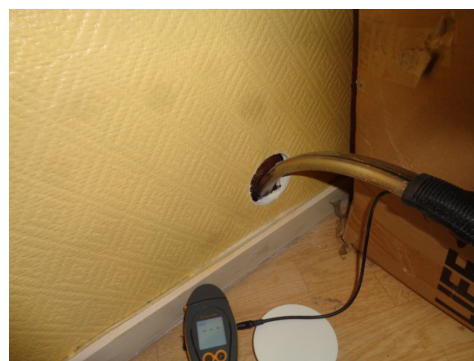
Hulltaking er foretatt uten å påvise unormale forhold. Hulltaking er foretatt i gang snr 5. Fuktkvotemåling (vekt%) i konstruksjonen ble målt til under 8.

Det ble ikke målt unormale fuktverdier i konstruksjoner.

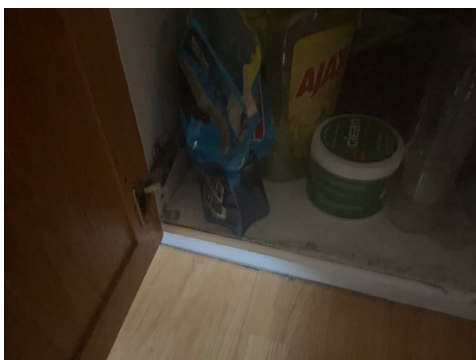
- Det er påvist skader på overflater/kjøkkeninnredning utover normal slitasjegrad.
- Kjøkkeninnredningen er av eldre dato, og den mangler bruksfunksjoner/løsninger som er forventet på et kjøkken.

Skader på skrog og fronter. Eldre innredninger. Kan skiftes.

Skade i skrog skap under vask.

- Det er påregnelig med utskiftning/utbedringer av kjøkkeninnredningen.
- Påviste skader må utbedres.
- Det må påregnes lokal utbedring/utskiftning.

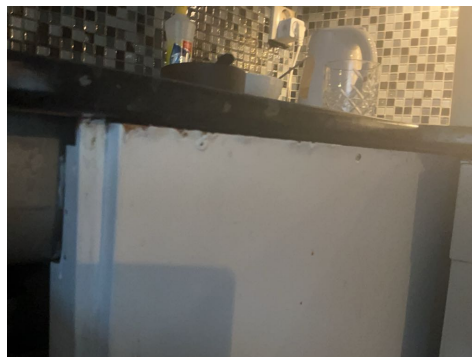
Skader på fronter.

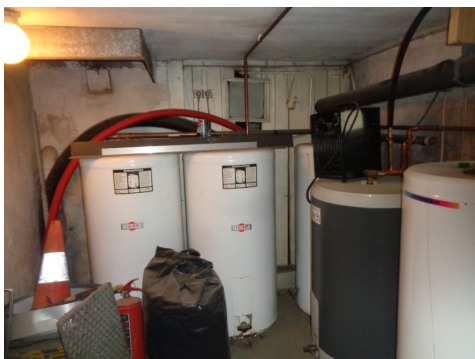
Varmtvannsberedere i kjeller.

- Det bør etableres tilfredsstillende el-tilkobling etter gjeldende forskrift.
- Det er ikke behov for utbedringstiltak siden tanken fungerer i dag, men ut ifra alder kan skader plutselig oppstå på eldre tanker.

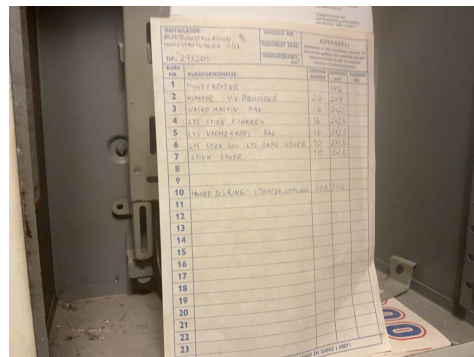
Kursbeskrivelsen stemmer ikke med kursene i skapet. En 10 amp kurs er skiftet til 16 amp uten at dette er ført i beskrivelsen.

Kursbeskrivelse.
