Tilstandsrapport

Boligbygg med flere boenheter

Kornsilovegen 25 B, 2316 HAMAR

Befaringsdato: 31.07.2024

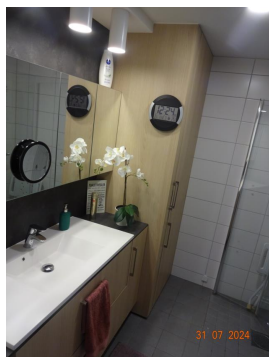
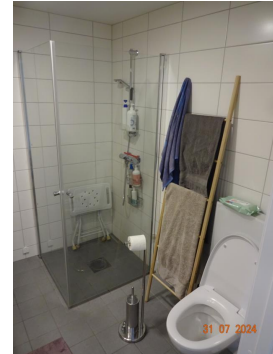
Bad/vaskerom fra byggeåret.
Fremlagt ferdigattest.

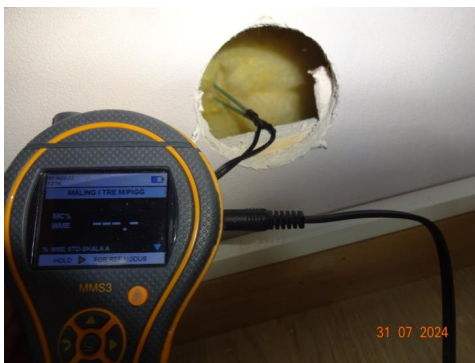
TG 0 Tilliggende konstruksjoner våtrom

Hulltaking er foretatt nederst på delevegg mot våtsonen. Ved bruk av fuktmåler ble det ikke registrert unormale verdier.

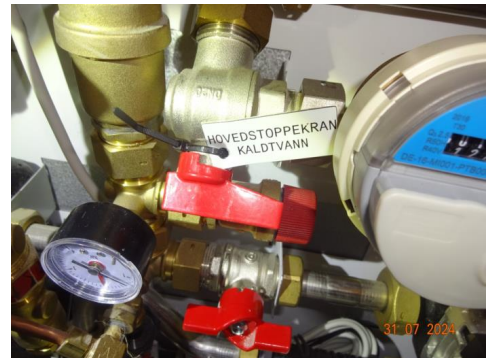
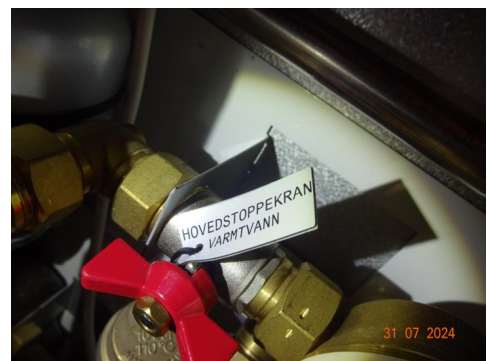
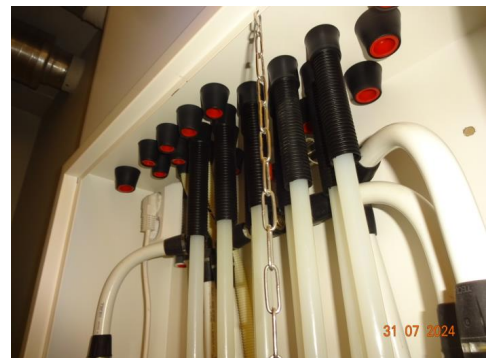
TG 0 Vannledninger

Stoppekraner og vannmåler montert i teknisk skap.
Vannledninger av rør i rør.
Fordelerstokk montert i teknisk skap.
Etablert drensåpning på bad/vaskerom for eventuelt lekkasjevann.

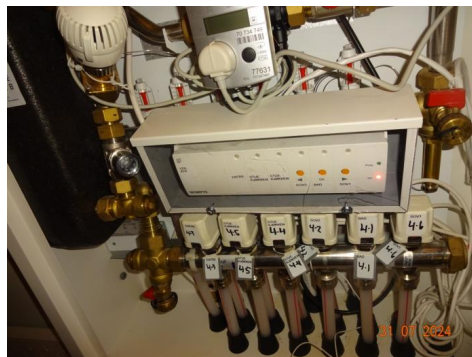
TG 0 Vannbåren varme

Fordelerstokk til vannbåren gulvvarme montert i teknisk skap.
