# Tilstandsrapport

Boligbygg med flere boenheter

Inndalsveien 110 , 5063 BERGEN

Befaringsdato: 10.02.2026

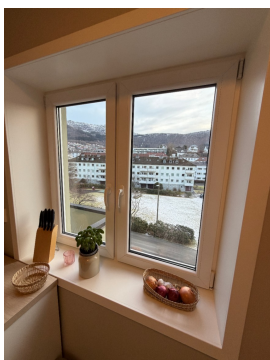
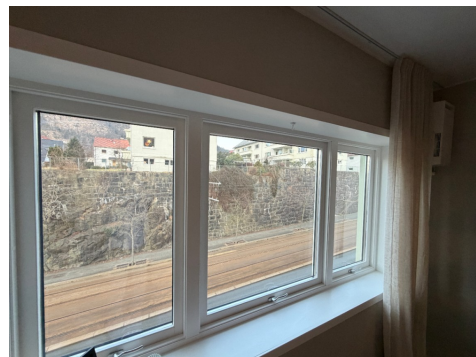
### ! TG 1 Vinduer

Bygningen har PVC vinduer fra 2012 med 2-lags glass på soverom og kjøkken, malte trevinduer fra 2010 med 2-lags glass i stue.

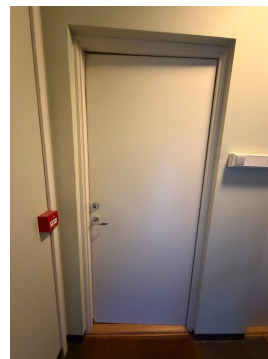
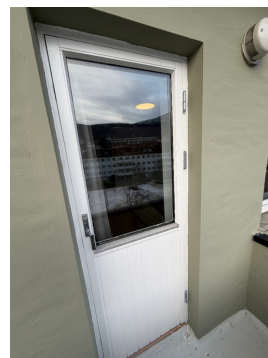
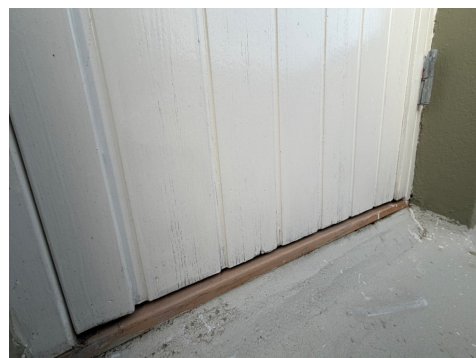
### ! TG 1 Dører

Bygningen har malt balkongdør i tre datert 1999 og brann- og lydklassifisert entrédør.  
Normalt vedlikehold må påberegnes på balkongdør.

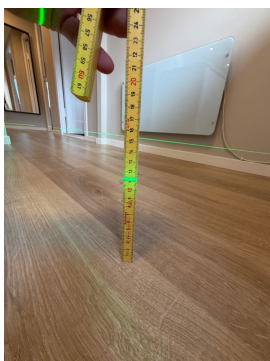
### TG 1 Etasjeskille/gulv mot grunn

Etasjeskiller er av betongdekke. Kontrollert med laser

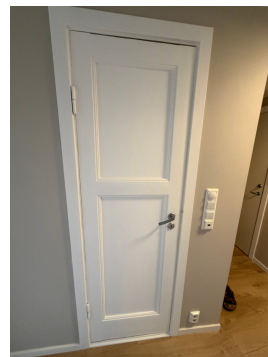
### TG 1 Innvendige dører

Innvendig har boligen furu fyllingsdører.

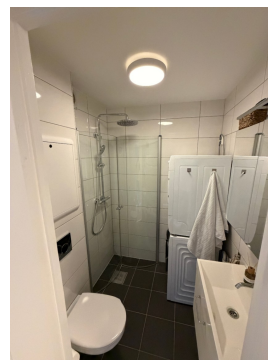
Bad er renovert i 2012.

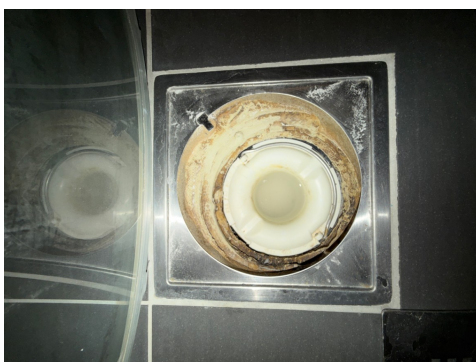
#### TG 2 Sluk, membran og tettesjikt

Det er plastsluk og smøremembran med ukjent utførelse.

- Mer enn halvparten av forventet brukstid er passert på membranløsningen.

Smøremembran har en naturlig aldriingsprosess i form av kjemisk uttørking. Normal forventet levetid på smøremembran er 10-20 år. Ved å etablere tett dusjkabinett vil badet kunne vare i flere år enn den antatte gjenstående levetiden.

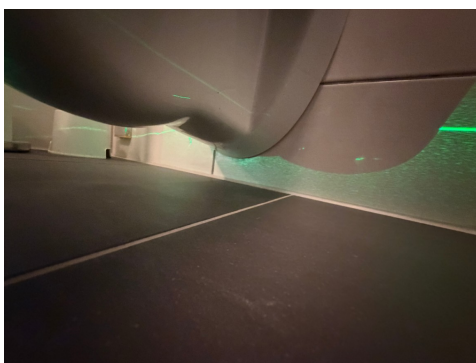
### ! TG 2 Sanitærutstyr og innredning

Rommet har innredning med nedfelt servant, veggmontert toalett og dusjvegg/hjørne.

- Det er ikke påvist tilfredsstillende løsning for å synliggjøre lekkasje fra innebygget sistene.

Uten dreneringsløsning/lekkasjesikring kan lekkasje på den innebygde sistene pågå over lang tid uten å bli oppdaget.

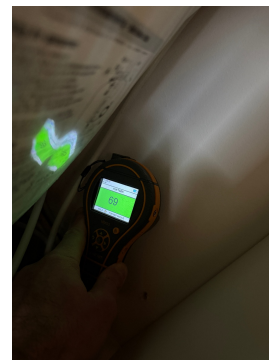
### ! TG IU Tilliggende konstruksjoner våtrom

Hulltaking er ikke foretatt, da det ikke er fysisk mulig på grunn av tilliggende konstruksjoner.

Vegg mellom kjøkken og bad består av stående tømmer. Det er uvisst hvordan konstruksjonen er bygget opp på badet, og det anses derfor som for risikofylt å ta hull fra kjøkken. Det er søkt i overflater uten avvik.

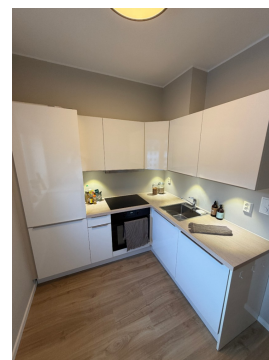
### ! TG 1 Overflater og innredning

Kjøkkenet har innredning med glatte fronter. Benkeplaten er av laminat. Det er kjølfryseskap, oppvaskmaskin, platetopp, stekeovn, vannstoppsystem og komfyrvakt.

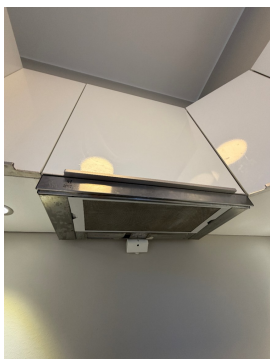
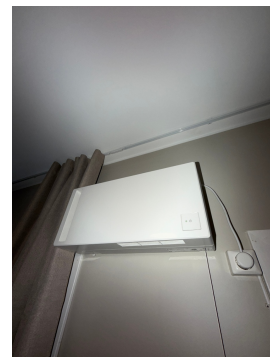
### ! TG 1 Avtrekk

Det er kjøkkenventilator med avtrekk ut.

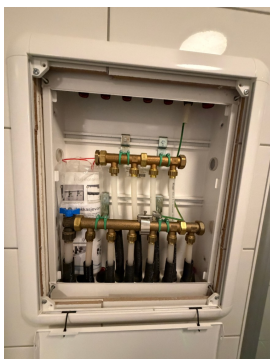
### ! TG 1 Vannledninger

Innvendige vannledninger er av plast (rør i rør). Det er besikket i rørskap.

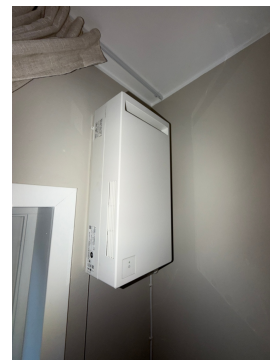
### ! TG 1 Ventilasjon

Boligen har miniventilasjonsanlegg.

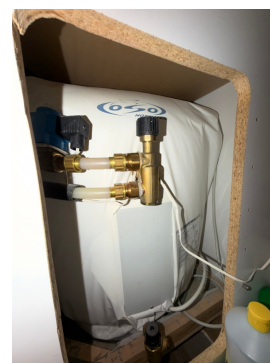
### ! TG 1 Varmtvannstank

Varmtvannstanken er på ca. 120 liter. Plassert i kjøkkenskap.

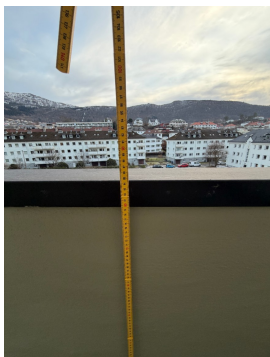
- Rekkverket på balkong eller terrasse er for lavt i forhold til dagens krav.

- Det er ikke krav om utbedring av rekkverkshøyde opp til dagens forskriftskrav.
