Tilstandsrapport

Enebolig

Aagot Christophersens veg 16 , 2040 KLØFTA

Befaringsdato: 15.04.2026

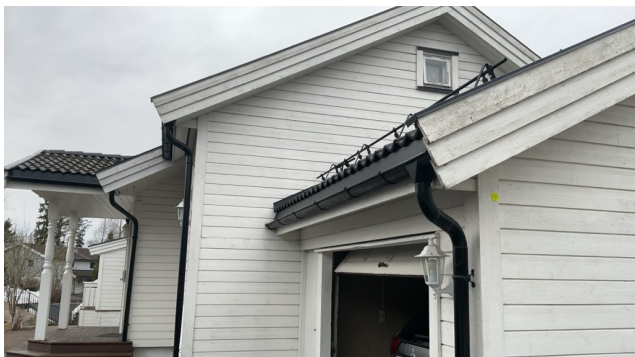
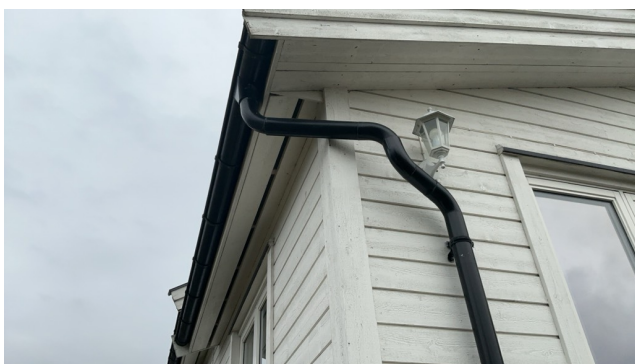
TG 2 Veggkonstruksjon

Lav høyde mellom grunnen og kledning rundt garasje del. Risiko for skader. Anbefalt høyde mellom terreng og kledning er 30cm.

Det anbefales å etablere tilstrekkelig avstand mellom terreng og kledning. Dette kan gjøres ved å senke terrenget rundt bygningen eller heve konstruksjonen/kledningen der det er mulig. Hensikten er å oppnå minimum 30 cm høyde, slik at kledningen beskyttes mot fuktpåvirkning, råteskader og mekanisk slitasje.

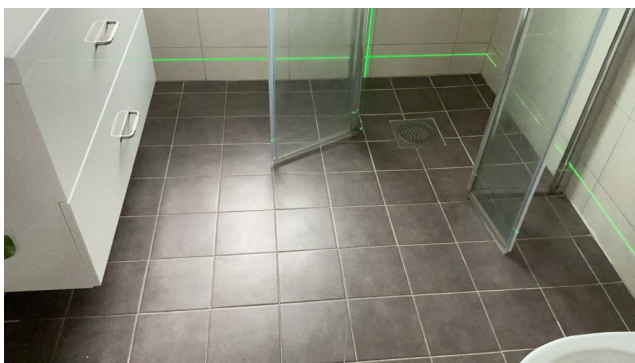
! TG 2 Overflater Gulv

Ved enkle fuktsøk ble det ikke registrert unormale verdier. Fallforhold på gulvet er målt og funnet tilfredsstillende.

- Det er påvist at noen fliser har bom (hulrom under).
- Det er avvik:

- Tiltak:
- Selv om bom eller hull lyd ikke alltid er et umiddelbart problem, bør det overvåkes nøye før eventuell utvikling i sprekker i flisfuger e.l. oppstår. Dette må en foreta tiltak for, for å begrense utviklingen.

Siden våtrommet fungerer i dag er det ikke behov for strakstiltak. Men ut fra alder kan plutselig skader oppstå, det anbefales å følge med og bruke rommet med forsiktighet.

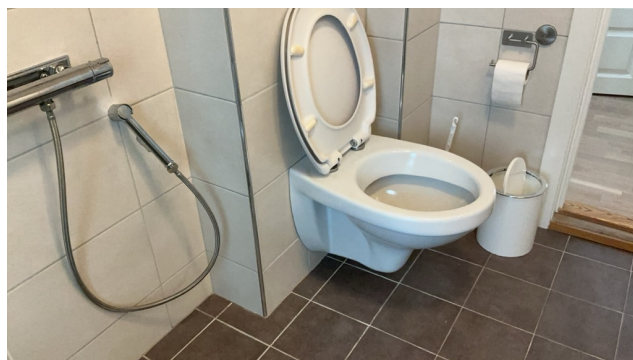
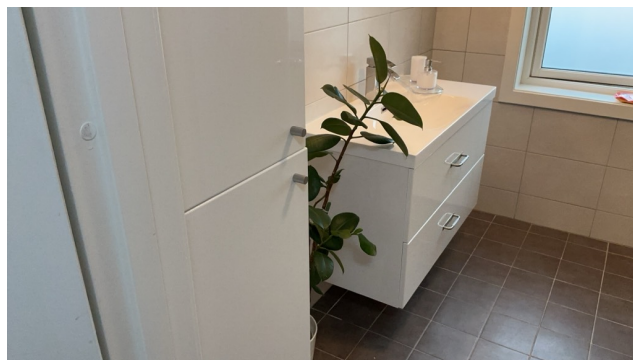
! TG 2 Sanitærutstyr og innredning

- Det er ikke påvist tilfredsstillende løsning for å synliggjøre lekkasje fra innebygget systerne.

- Uten dreneringsløsning/lekkasjesikring kan lekkasjer pågå over lang tid uten å bli oppdaget. Dette kan føre til omfattende fuktskader i omkringliggende byggematerialer.

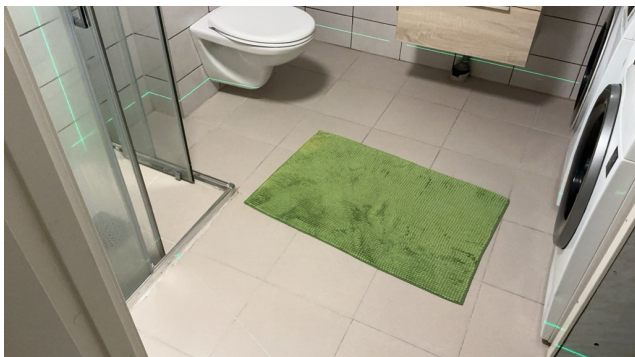
TG 2 Overflater Gulv

- Det er påvist at flisfuger har riss/sprekker.
- Det er påvist at noen fliser har bom (hulrom under).
- Det er avvik:

Gulvet er tilnærmet flatt. Det er lokalt fall til sluk. Fall er ikke tilfredsstillende, men badet fungerer med dette avviket

- Slike riss/sprekker kan indikere bakenforliggende fuktskader, og konstruksjonen bør observeres jevnlig for å vurdere utvikling.
- Selv om bom eller hull lyd ikke alltid er et umiddelbart problem, bør det overvåkes nøye før eventuell utvikling i sprekker i flisfuger e.l. oppstår. Dette må en foreta tiltak for, for å begrense utviklingen.
- Tiltak:

Siden våtrommet fungerer i dag er det ikke behov for strakstiltak. Men ut fra alder kan plutselig skader oppstå, det anbefales å følge med og bruke rommet med forsiktighet

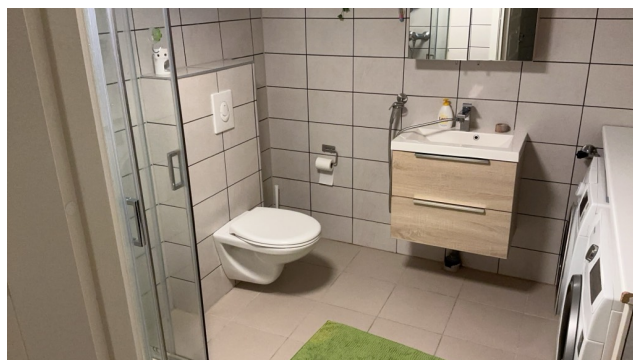
- Det er ikke påvist tilfredsstillende løsning for å synliggjøre lekkasje fra innebygget sistene.

- Uten dreneringsløsning/lekkasjesikring kan lekkasjer pågå over lang tid uten å bli oppdaget. Dette kan føre til omfattende fuktskader i omkringliggende byggematerialer.

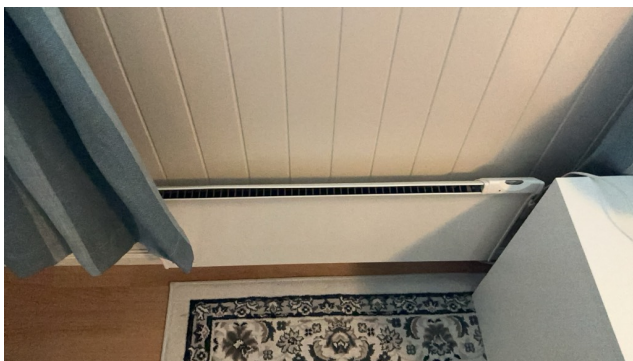
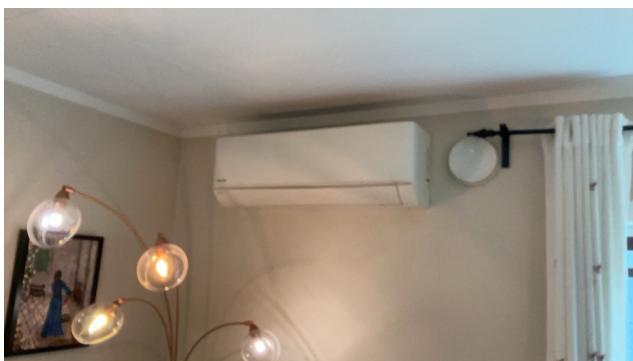
TG 2 Ventilasjon

Ventilasjonen i boligen tilfredsstillende ikke dagens krav til klima og miljø. Boligen fungerer med dette avviket, men det bør vurderes energibesparende tiltak.

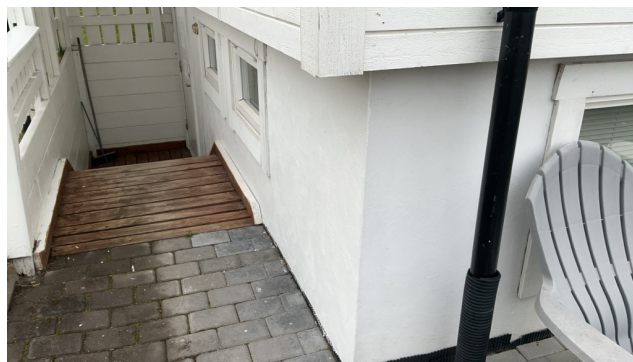
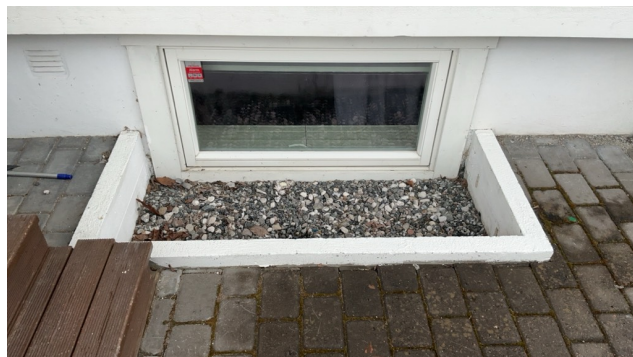
TG 2 Fuktsikring og drenering

Fuktsikring under terreng er nedgravd og ikke tilgjengelig for inspeksjon, tilstandsgrad er satt ut fra opplysninger om alder og synlige forhold. Grunnmursplast som utvendig fuktsikring, synlig enkelte steder.

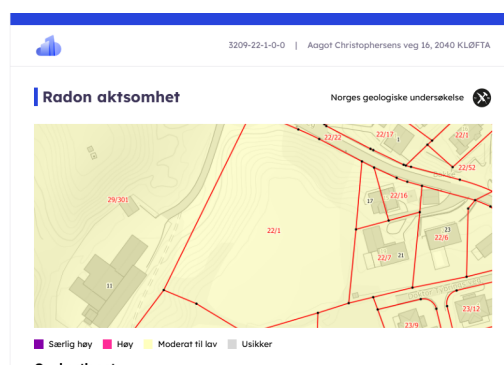
- Det er avvik i rømningsveier.
- Det er ikke foretatt radonmålinger, og bygget er heller ikke utført med radonsperre.
- Rekkverket på balkong eller terrasse er for lavt i forhold til dagens krav.

- Det er ikke krav om utbedring av rekkverkshøyde opp til dagens forskriftskrav.
- Det bør gjennomføres radonmålinger.
- For å avklare omfanget av avvik ved rømningsveier bør det innhentes en brannteknisk vurdering.

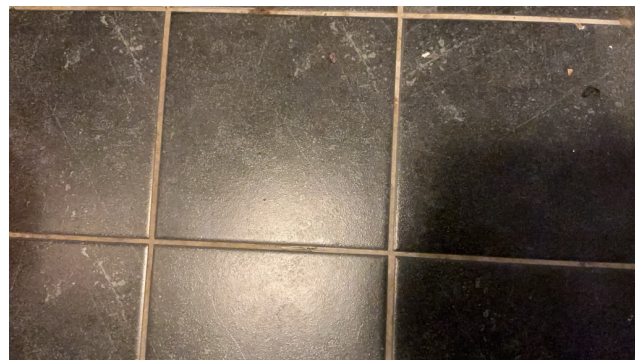
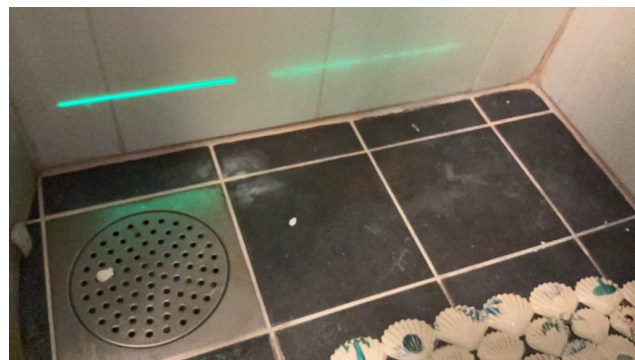
! TG 2 Overflater Gulv

Gulv: Fliser, med varme. Det dusjes direkte på gulv/vegg, noe som gir økt belastning på konstruksjonene. Ved enkle fuktøk ble det ikke registrert unormale verdier.

- Det er påvist at noen fliser har bom (hulrom under).
- Det er avvik:

Gulv noe begrenset besiktiget på grunn av mange gjenstander. Gulvet er tilnærmet flatt. Fall er ikke tilfredsstillende, men badet fungerer med dette avviket

- Selv om bom eller hull lyd ikke alltid er et umiddelbart problem, bør det overvåkes nøye før eventuell utvikling i sprekker i flisfuger e.l. oppstår. Dette må en foreta tiltak for, for å begrense utviklingen.
- Tiltak:

Siden våtrommet fungerer i dag er det ikke behov for strakstiltak. Men ut fra alder kan plutselig skader oppstå, det anbefales å følge med og bruke rommet med forsiktighet.
