Aagot Christophersens veg 16, 2040 KLØFTA

**KLØFTA - Familievennlig enebolig
med attraktiv beliggenhet - Trygg
gangavstand til alt - Oppgradert -
Garasje - Solrikt**

Tilstandsrapport

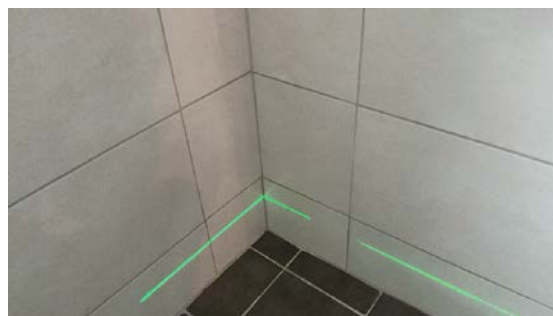
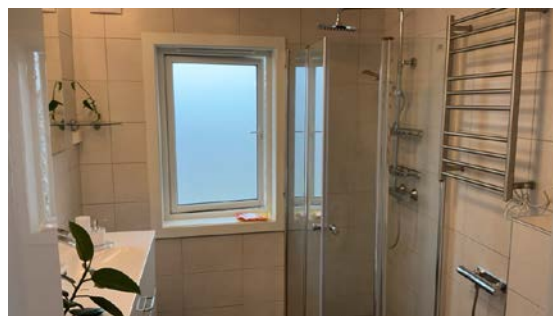
ETASJE > BAD

↓ TG 2 Overflater Gulv

- Det er påvist at noen fliser har bom (hulrom under).
- Det er avvik:

- Tiltak:
- Selv om bom eller hullyd ikke alltid er et umiddelbart problem, bør det overvåkes nøye før eventuell utvikling i sprekker i flisfuger e.l. oppstår. Dette må en foreta tiltak for, for å begrense utviklingen.

Siden våtrommet fungerer i dag er det ikke behov for strakstiltak. Men ut fra alder kan plutselig skader oppstå, det anbefales å følge med og bruke rommet med forsiktighet.

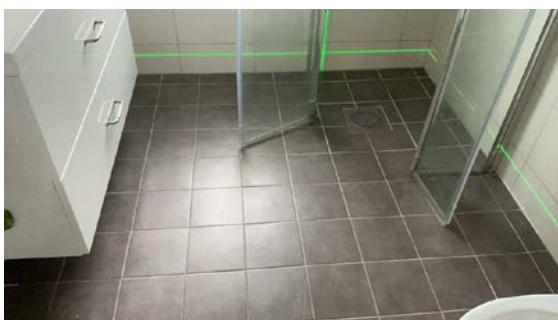
ETASJE > BAD

TG 2 Sluk, membran og tettesjikt

- Det er ikke påvist tilfredsstillende løsning for å synliggjøre lekkasjer fra innebygget sisterner.

- Uten dreneringsløsning/lekkasjesikring kan lekkasjer pågå over lang tid uten å bli oppdaget. Dette kan føre til omfattende fuktskader i omkringliggende byggematerialer.

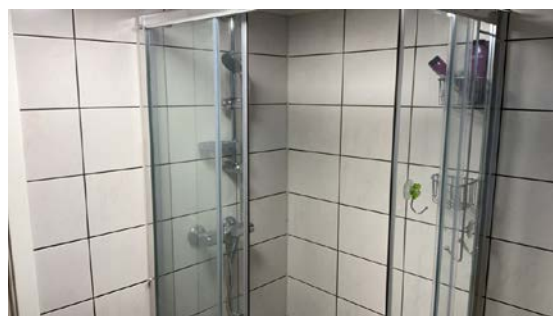
KJELLER > BAD

TG 2 Overflater Gulv

- Det er påvist at flisfuger har riss/sprekker.
- Det er påvist at noen fliser har bom (hulrom under).
- Det er avvik:

Gulvet er tilnærmet flatt. Det er lokalt fall til sluk. Fall er ikke tilfredsstillende, men badet fungerer med dette avviket

- Slike riss/sprekker kan indikere bakenforliggende fuktskader, og konstruksjonen bør observeres jevnlig for å vurdere utvikling.
- Selv om bom eller hull lyd ikke alltid er et umiddelbart problem, bør det overvåkes nøye før eventuell utvikling i sprekker i flisfuger e.l. oppstår. Dette må en foreta tiltak for, for å begrense utviklingen.
- Tiltak:

Siden våtrommet fungerer i dag er det ikke behov for strakstiltak. Men ut fra alder kan plutselig skader oppstå, det anbefales å følge med og bruke rommet med forsiktighet

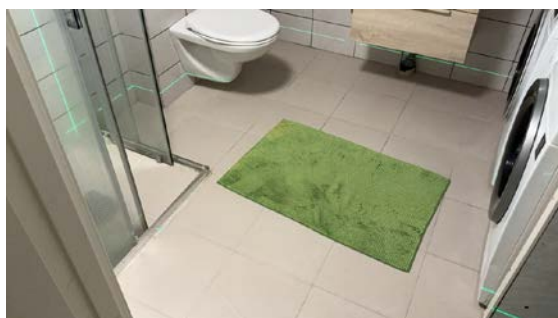
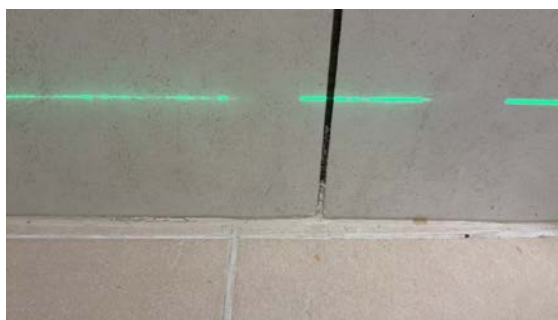
KJELLER > BAD

! TG 2 Sluk, membran og tettesjikt

- Det er ikke påvist tilfredsstillende løsning for å synliggjøre lekkasje fra innebygget systerne.

- Uten dreneringsløsning/lekkasjesikring kan lekkasjer pågå over lang tid uten å bli oppdaget. Dette kan føre til omfattende fuktskader i omkringliggende byggematerialer.

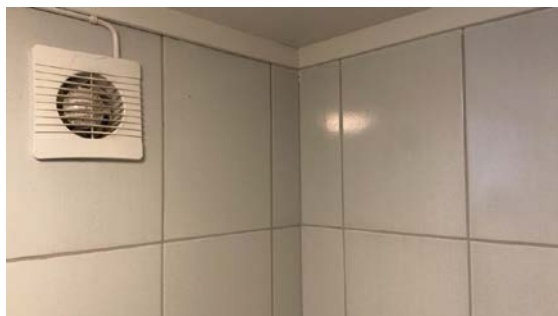
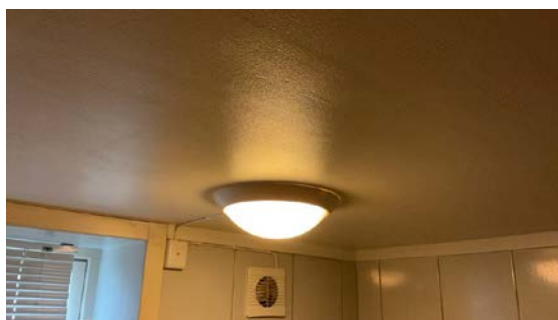
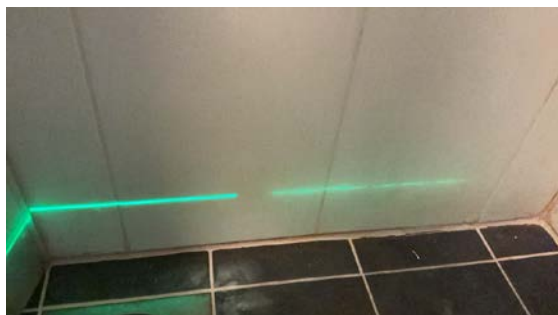
ETASJE > BAD

TG 2 Overflater Gulv

- Det er påvist at noen fliser har bom (hulrom under).
- Det er avvik:

- Selv om bom eller hull lyd ikke alltid er et umiddelbart problem, bør det overvåkes nøye før eventuell utvikling i sprekker i flisfuger e.l. oppstår. Dette må en foreta tiltak for, for å begrense utviklingen.
- Tiltak:

Siden våtrommet fungerer i dag er det ikke behov for strakstiltak. Men ut fra alder kan plutselig skader oppstå, det anbefales å følge med og bruke rommet med forsiktighet.

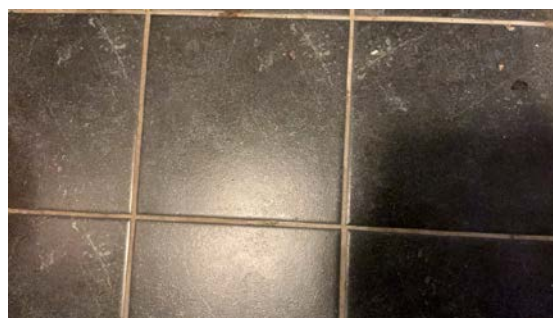
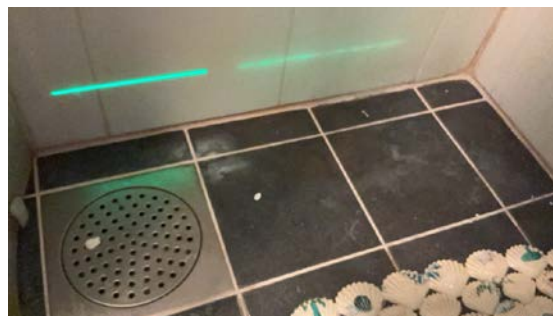
ETASJE > BAD

TG 2 Sluk, membran og tettesjikt

- Uten dreneringsløsning/lekkasjesikring kan lekkasjer pågå over lang tid uten å bli oppdaget. Dette kan føre til omfattende fuktskader i omkringliggende byggematerialer.
