Sven Morens veg 6 2408 ELVERUM

Tilstandsrapport Eierskifte

Boligtype: Leilighet

Byggeår: 2019

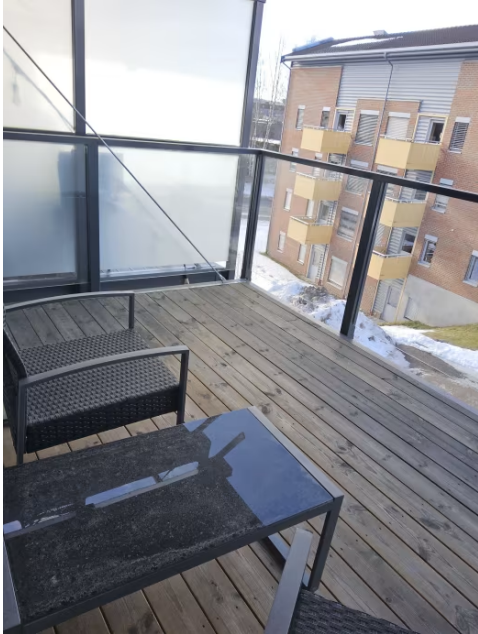
Bilde viser balkong.

Type	Balkong
Utgang fra stue til nordvest vendt balkong på 10 m2. Balkong i metallkonstruksjoner med rekkverk av glass og metall. Balkongen har utebelysning. Gulvflater belagt med terrassebord.	
Er det gjennomført arbeider etter opprinnelig byggeår?	Nei
Er det synlig tegn på skjevheter/konstruksjonssvikt?	Nei
Er det tegn på sopp/råteskader i treverk eller skader i betong?	Nei
Er det krav til rekkverk?	Ja
Er det avvik på rekkverkhøyde og åpninger i rekkverket i forhold til gjeldene byggt teknisk forskrift på befaringstidspunktet?	Nei
Er balkong / terrassen teknet?	Nei

TG-1

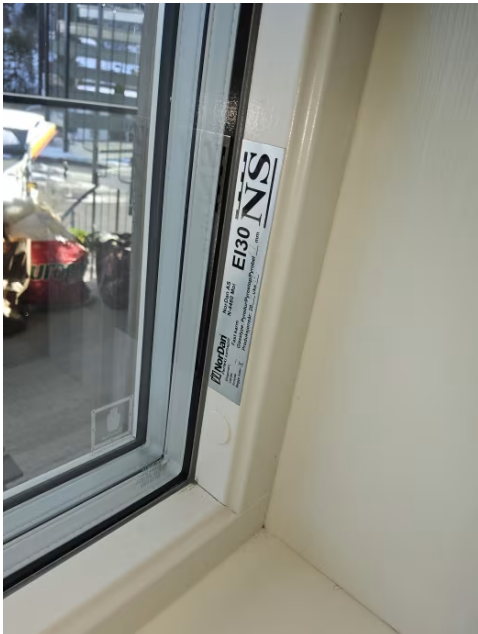
Bilde viser brannklassifisert vindu på soverom.

Beskrivelse	
Leiligheten har slett entrédør med brannklasse EI30. Vinduer med karmen av tre, og tre-lags glass. Vindu på soverom med brannklasse EI30. Balkongdør med karm av tre, og tre-lags glass.	
Er det gjennomført arbeider etter opprinnelig byggeår?	Nei
Er det påvist punkterte eller sprukne glass?	Nei
Er det påvist værslitte karmen, fuktskader eller råteskader?	Nei
Er det ved stikkprøver registrert avvik ved åpne/lukkemekanismen?	Nei
Er det påvist avvik ved utvendig tetting som beslag, vannbord, og omramming?	Nei

TG-1

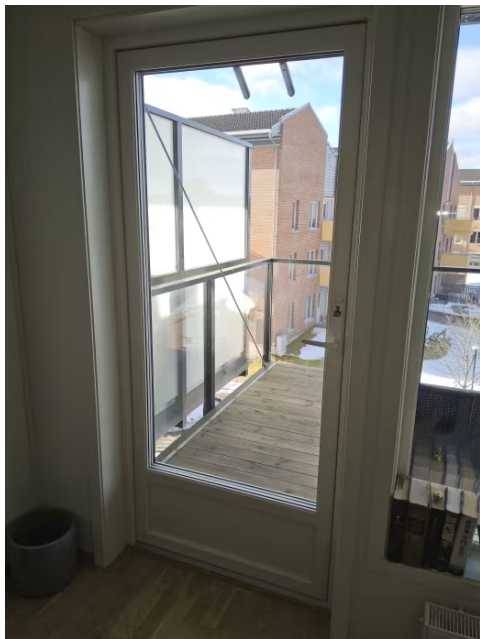
Bilde viser balkongdør.

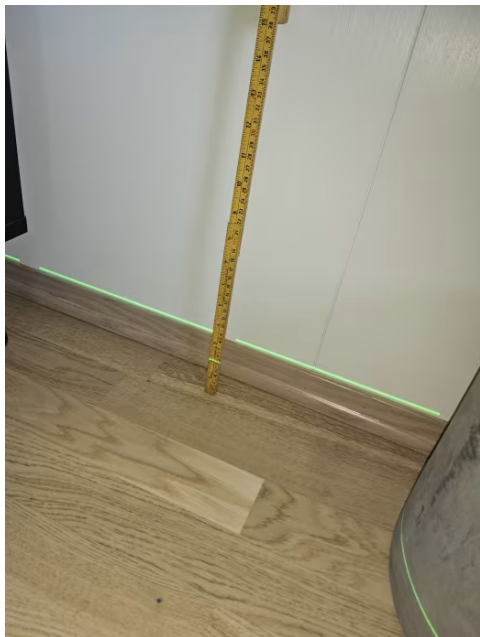
Bilde viser måling av etasjeskiller.

Type	Trebjelkelag
Etasjeskiller i trekonstruksjoner.	
Er det påvist nedbøy, skjevheter eller svikt i etasjeskille/gulv?	Nei

TG-1

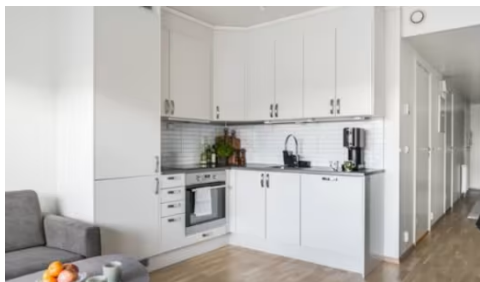
Bilde viser kjøkken.

Er det påvist fukt /skader rundt vask/kjøleskap/oppvaskmaskin?	Nei
Er det påvist skader på kjøkkeninnredning utover normal slitasje?	Nei

TG-1

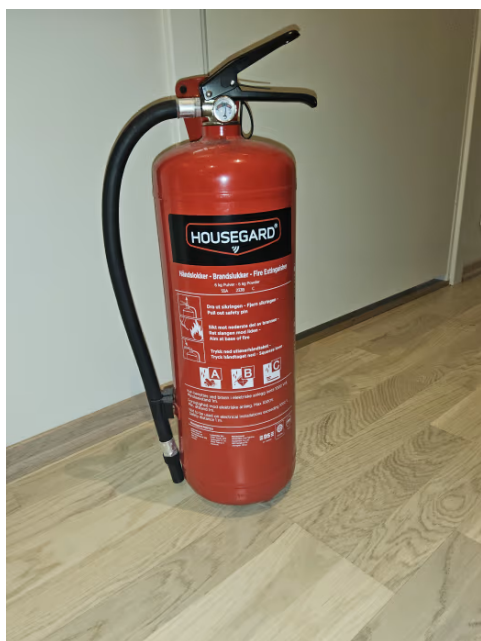
Bilde viser brannslukningsapparat.

Nei

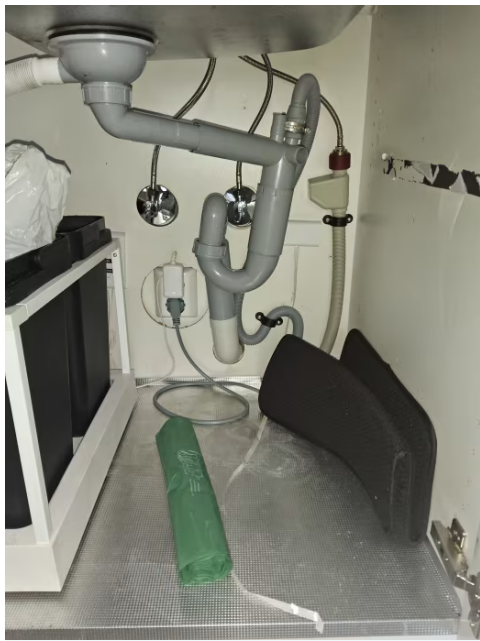
Bilde viser røropplegg under oppvaskkum på kjøkken.

Type avløpsrør	Plast
Er det gjennomført arbeider på anlegget etter byggeår?	Nei
Er det manglende lufting av kloakk over tak?	Ukjent
Er det sen avrenning fra tappested?	Nei
Mangler det stakemuligheter på avløpsanlegget?	Ja
Har avløpsrør nådd en alder som gir økt risiko for skader eller følgeskader?	Nei

TG-1

Det er flere boenheter i bygget og kontroll om kloakk er luftet over tak er ikke foretatt.

Det er ikke påvist noen stakeluke i boenheten. Staking kan i enkelte tilfeller utføres via sluk eller andre installasjoner med avløp.

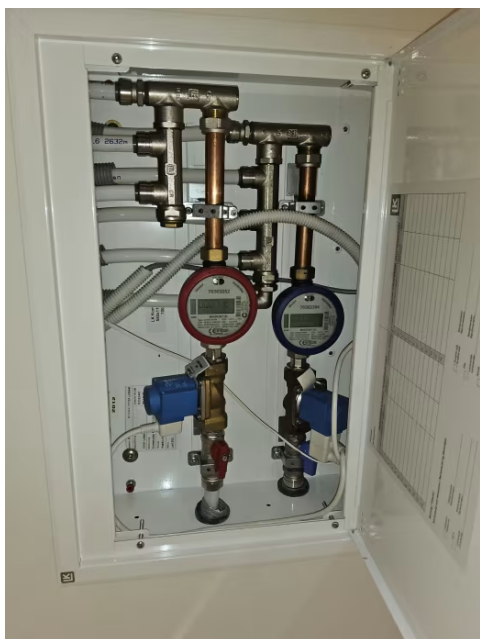
Bilde viser fordelerskap for rør i rørsystem.

Type anlegg	Rør i rør system
Synlige vannrør med rør-i-rør system. Hovedstoppekraner og vannmåler er plassert i skap i himling på bad. Felles varmtvann for bygget tilknyttet fjernvarmeanlegg.	
Er det utført arbeider på anlegget etter byggeår?	Nei
Er det etablert fordelerskap?	Ja
Er det manglende vannstoppesystem i tilknytning til, eller manglende avrenning til sluk/avløp fra fordelerskap?	Nei
Har vannrør nådd en alder som gir økt risiko for skader eller følgeskader?	Nei
Er det manglende isolering av vannrør hvor det er risiko for frost eller kondens?	Nei
Er det registrert tegn til lekkasjer eller skader på vannrør?	Nei
Er det redusert vanntrykk ved prøving av to tappesteder samtidig?	Nei
Er det manglende tilgjengelighet til stoppekran?	Nei
Er det dårlig funksjon på stoppekran?	Nei

TG-1

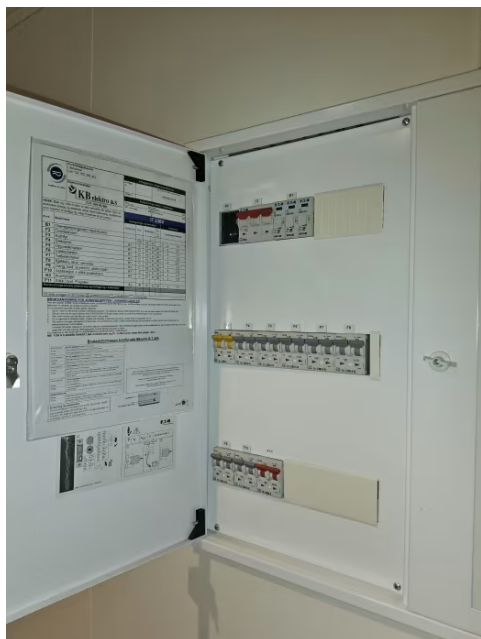
Bilde viser sikringssskap.

Er det foretatt kontroll av det lokale el tilsyn i løpet av de siste 5 år	Nei
Type sikringer	Automatsikringer
Sikringsskap med automatsikringer plassert i gang. Leiligheten har skjult elektrisk anlegg.	
Er det gjennomført arbeider etter opprinnelig byggeår?	Nei
Er det manglende samsvarserklæring på arbeider utført etter 01.01.1999?	Nei
Er det manglende kursfortegnelse?	Nei
Er det manglende samsvar mellom kursfortegnelse og antall sikringer?	Nei
Er det tegn på varmgang (termiske skader) på kabler, brytere, downlight, stikkontakter, og elektrisk utstyr?	Nei
Er kabler utilstrekkelig festet?	Nei
Er det tegn til at kabelinnføringer og hull i inntak og sikringsskap ikke er tette?	Nei
Spørsmål til eier: Løses sikringene ofte ut?	Nei
Spørsmål til eier: Har det vært brann, branntilløp eller varmgang i anlegget?	Nei

TG-1

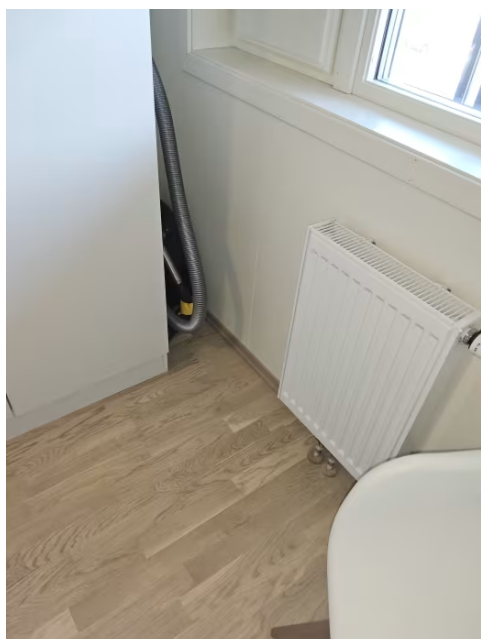
Bilde viser radiator på soverom.

Type anlegg	Kombinasjon med radiatorer og gulvvarme
Leiligheten er oppvarmet med radiatorer tilkoblet fjernvarme og vannbåren gulvvarme på bad.	
Er det utført arbeider på anlegget etter byggeår?	Nei
Har vannrør nådd en alder som gir økt risiko for skader eller følgeskader?	Nei
Er det tegn på skader ved gjennomføringer i vegg eller gulv?	Nei
Er det sprekker eller svellinger i overflatemateriale på gulv?	Nei
Er det påvist lekkasjer eller korrosjon ved synlige koblinger eller ventiler?	Nei

TG-1

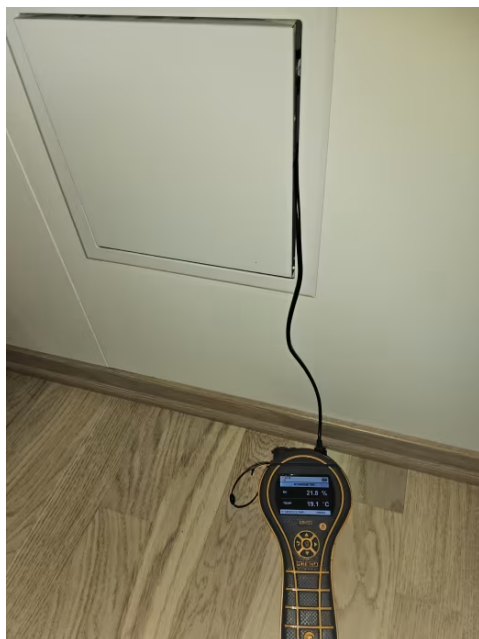
Bilde viser fuktmåling i inspeksjonsluke.

Oppsummering av fukt	TG-0
-----------------------------	-------------

Det ble utført fuktmåling i inspeksjonsluke tilstøtende bad. Undersøkelsen viser ingen tegn til skader eller fukt i konstruksjonen.

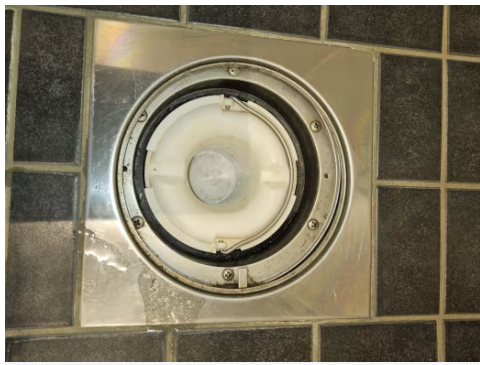
Bilde viser sluk på bad.

Er det manglende mulighet for renhold og inspeksjonsmulighet av sluk?	Nei
Type sluk	Plast
Er det påvist avvik ved utførelsen av membran/tettesjikt/klemring rundt sluk?	Nei
Er det påvist tegn på utettheter f.eks. rundt rørføring eller andre overganger?	Nei
Er det påvist feil utførelse, feil materialvalg, eller skader i tettesjikt med fare for fuktskade?	Nei
Har membran/tettesjikt nådd en alder som gir økt risiko for skader eller følgeskader?	Nei
Oppsummering av membran, tettesjikt og sluk	TG-1
