# Tilstandsrapport

Selveierleilighet

Kaffegata 75, 2270 FLISA

Oppdragsnr.: 20243-1823

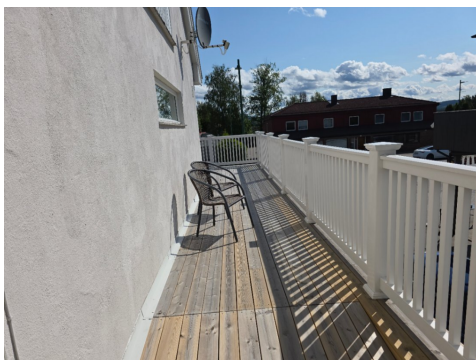
terrasse mot syd

Balkong/terrasse ligger over garasje, usikker konstruksjon. Konstruksjonsutforming gir økt fare for skader.

- Tidspunkt for utskiftning av tettesjikt/membran nærmer seg ut ifra alder på dagens tekking.

Behov for utbedring av påviste forhold. Takterrasse med risikokonstruksjon mot underliggende boarealer avhengig av tett membransjikt under fliser, ingen opplysninger om lekkasjer eller påviste tegn etter lekkasjer.

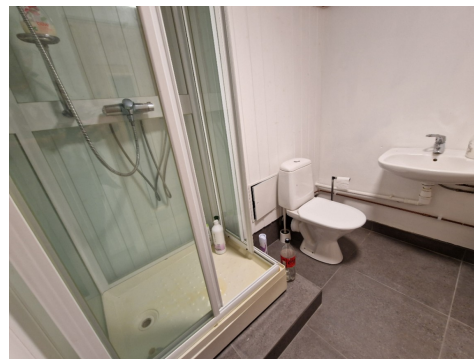
Sluk under kabinett ble ikke kontrollert grunnet hindret adkomst/sikt. Ukjent fuktsikring under fliser, evt fuktsikring kan være utført med smøremembran, banemembran eller eldre gulvbelegg under påstøp.

- Tilgang til sluk må bedres både for inspeksjon og rengjøring.
- Det må gjøres nærmere undersøkelser.
- Når sluket har begrenset tilgang, er det vanskelig å rengjøre sluket og å inspisere den for å oppdage skader i membranen/fuger rundt sluket, som er avgjørende for å forhindre lekkasjer.
- Det er viktig å merke seg at levetiden til en membran varierer basert på kvalitet, installasjon og bruk. Eldre membraner kan bli sprø og sprekke opp, noe som fører til at de mister sin vanntettende funksjon. Dette kan resultere i vannlekkasjer gjennom vegger og gulv og fuktskader.

sluk under kabinett

Våtrommet synes å ha fungert i 16 år uten tegn til skader, men tilstanden bør overvåkes. Dusjkabinett må videreføres. Ingen tiltak som anses prekært. Jevnlig kontroll av overflater anbefales.

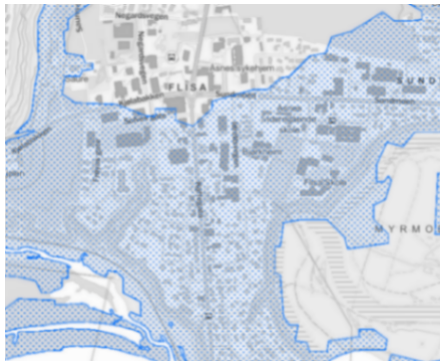
aktsomhetsområde kvikkleire
