# Tilstandsrapport

Tomannsbolig

Roselundveien 44 , 1820 SPYDEBERG

Rapportdato: 10.03.2026

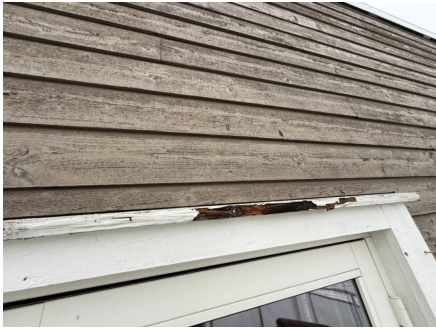
- Det er påvist avvik rundt innsetningsdetaljer.

Det ble registrert manglende beslag samt noe råte på vannbrettene.

Råteskader i vannbrettet kan føre til redusert funksjon som vannavviser, slik at fuktighet kan trenge inn i underliggende trekonstruksjoner og fasade. Over tid kan dette medføre videre nedbrytning av materialer, økt fuktbelastning på veggkonstruksjonen og i verste fall utvikling av ytterligere råteskader.

Manglende beslag på vannbrett rundt vinduer medfører økt risiko for at regnvann ledes mot veggkonstruksjonen i stedet for å avrenne korrekt. Over tid kan dette gi fuktpåvirkning i kledning, utlekting og bakliggende vindspærre, samt mulig fuktoptak i bunnsvill eller andre konstruktive treverk. Dette kan føre til redusert levetid på vindu og veggkonstruksjon, samt øke faren for skjulte skader, mugg- og råteutvikling.

Det anbefales å skifte ut skadet vannbrett og eventuelt tilstøtende materialer med råteskader. Ved utskifting bør det sikres korrekt fall og beslagløsning slik at vann ledes effektivt bort fra fasaden. Samtidig bør det kontrolleres om underliggende konstruksjon har tatt skade, og eventuelle skader utbedres.

Det anbefales å montere korrekt utformet beslag på vannbrettet i henhold til byggdetaljblad fra SINTEF og gjeldende god byggeskikk. Beslaget skal sikre tilstrekkelig dryppnese og avrenning bort fra veggen. Samtidig bør man kontrollere vindspærre, vannbord og tilstøtende trekonstruksjoner for fuktpåvirkning. Eventuelle skadede materialer må skiftes ved behov.
