Tilstandsrapport

Enebolig i kjede

Roselundveien 44 , 1820 SPYDEBERG

Befaringsdato: 02.03.2026

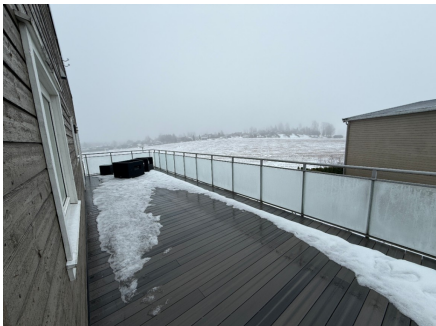
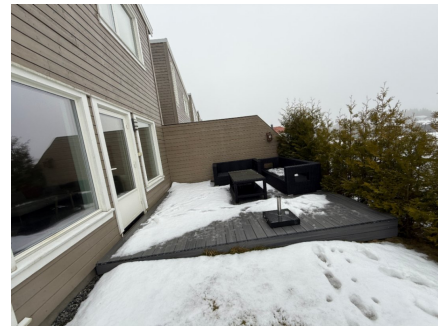
TG 1 Balkonger, terrasser og rom under balkonger

Fra soverommet er det utgang til balkong på ca 44m² med rekkverk av tre.
Fra stuen i 1. etasje er det terrasse på ca 17m²
