# Tilstandsrapport

Risikovurdering for Anticimex boligselgerforsikring

Silurveien 42  
0380 OSLO  
Gnr./Bnr.: 28/726  
Seksjonsnr. : 6  
Oslo kommune

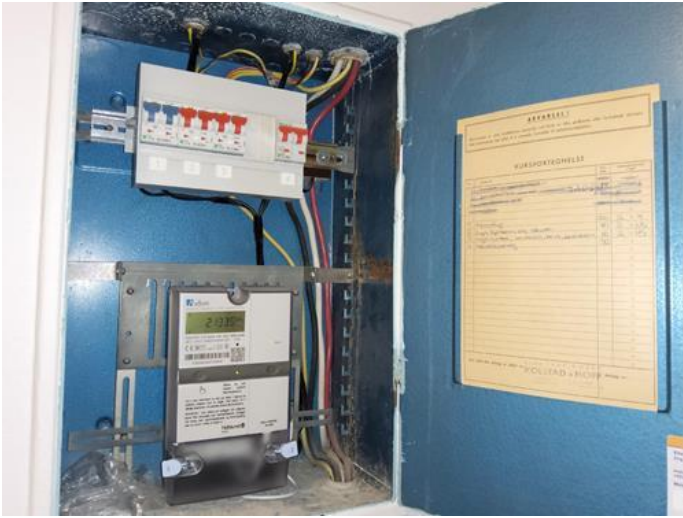
Det er ikke gjennomført vedlikehold på det elektriske anlegget, og det foreligger ingen dokumentasjon.

Beskrivelse - [Sikringskap med kursfortegnelse.]

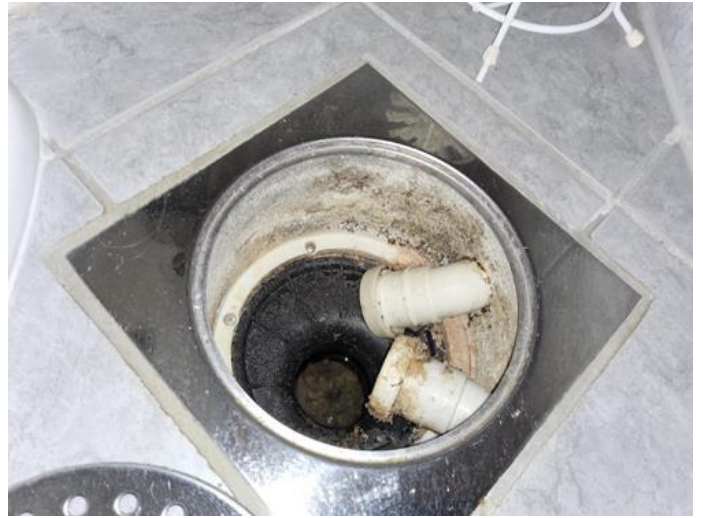
| | Membran, tettesjikt og overgang til sluk. | Tettesjiktet har en alder som tilsier at restlevetiden er usikker. Rommets lekkasjesikkerhet kan derfor ikke verifiseres, eventuelt bør nytt tettesjikt etableres. |

Membran, tettesjikt og overgang til sluk. - [Sluk bad.]
