Tilstandsrapport

Selveierleilighet

Silurveien 42, 0380 OSLO

Befaringsdato: 11.06.2024

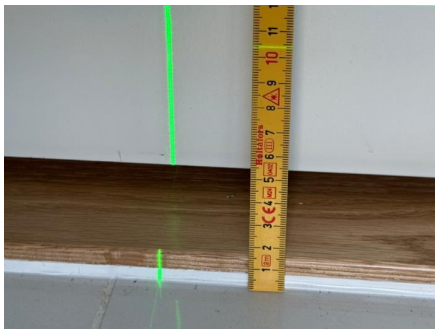
- Det er påvist at høydeforskjell fra topp slukrist til gulv/synlig topp membran ved dørterskel er mindre enn 25 mm.
- Det er påvist avvik på varmekilde.

Fallforhold ca. 104 mm overkant gulv ved terskel

- Våtrommet fungerer med dette avviket.
- Det må gjøres tiltak på varmekilde.

For å få tilstandsgrad 0 eller 1 må fallforhold og ovennevnte utbedres. Det vil imidlertid sjelden være økonomisk rasjonelt som et enkeltstående tiltak i et våtrom som dette. Dersom våtrommet en gang skal renoveres, kan man vurdere slike tiltak.

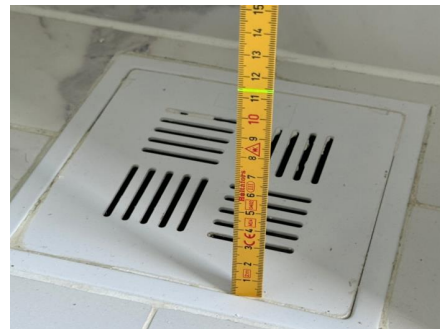
Fallforhold ca. 114 mm topp slukrist ved toalett

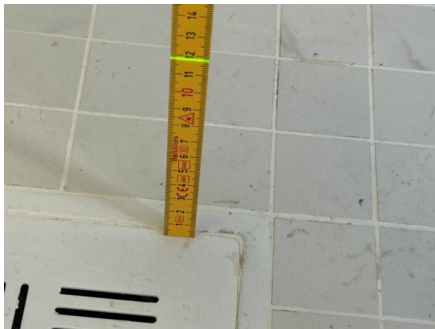
Fallforhold ca. 119 mm topp slukrist i dusjsone

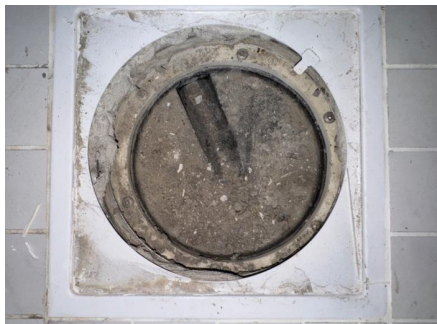
Hjelpesluk i dusjsone

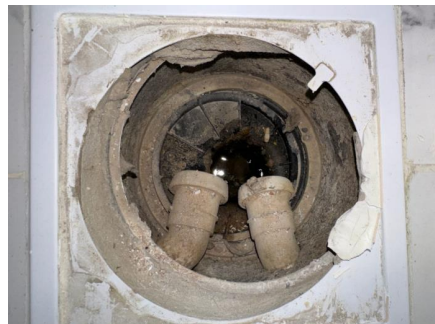
Hovedsluk ved toalett

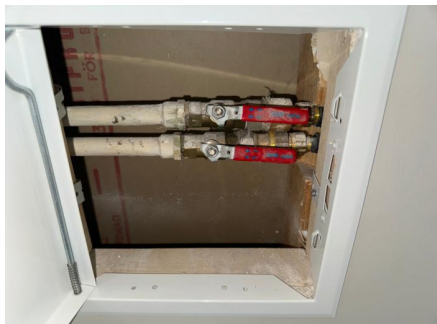
Inspeksjonslukke med eldre kobberør samt stoppekraner.

- Det er ikke behov for utbedringstiltak siden anlegget fungerer i dag, men ut ifra alder kan skader plutselig oppstå på eldre anlegg.

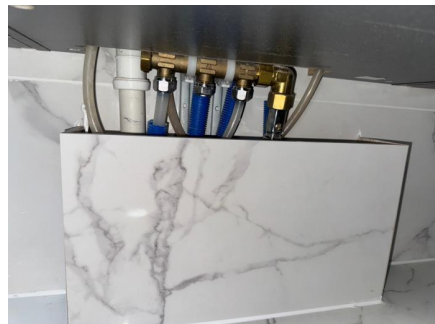
Vannfordelerstokk på bad/wc

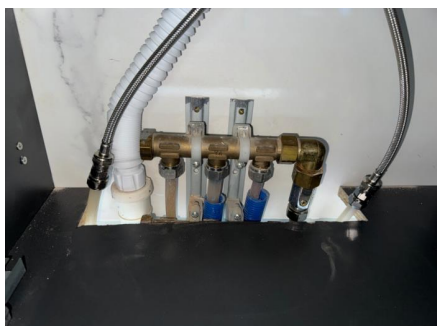
Vannfordelerstokk på bad/wc

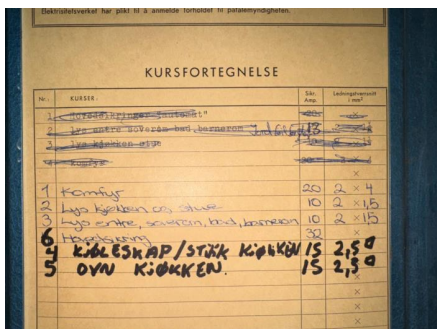
Kursoversikt

Det foreligger ingen eltilsynsrapport de siste 5 år. Det anbefales på generelt grunnlag gjennomgang av det elektriske anlegget ved overtakelse av eldre/brukt bolig. TG2 gis grunnet manglende tilsyn i senere tid og manglende samvarserklæring/dokumentasjon på deler av det elektriske anlegget som er montert etter år 1999. En eventuell kontroll må utføres av en autorisert el-takstmann eller en godkjent kontrollør.
