# Tilstandsrapport

Enebolig

Engevikveien 19, 1767 HALDEN

Befaringsdato: 08.07.2025

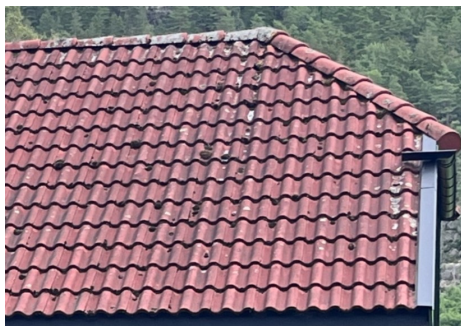
Øst side

Taket er noe mosegrodd på enkelte steder, groing på taktekkingen medfører økt risiko for lekkasjer og reduserer levetiden.

- Andre tiltak:
  - Når taktekking og undertak begynner å bli gamle, øker risikoen for lekkasjer, noe som kan føre til omfattende og kostbare reparasjoner av underliggende konstruksjoner dersom en ikke foretar tiltak på konstruksjonene før dette oppstår.
- Taktekkingen bør rengjøres for å hindre lekkasjer og forlenge levetiden.

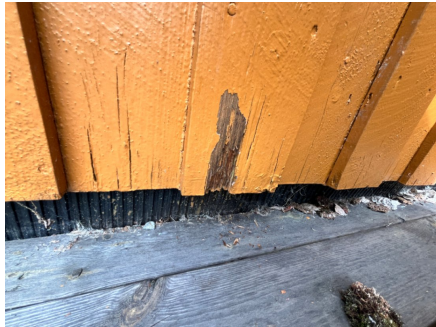
Det er enkelte kledningsbord med råteskader, gjelder spesielt på sørvegg på vindfanget, men også enkelte øvrige bord som eks over vinduer på østvegg. Årsak er at kledningen ligger med for kort avstand fra terrassen og ingen luftespalte mot vannbrett på vinduer. Det mangler musesperre bak kledningen på kontrollerte steder og det er en del kledning med sprekker.

Råteskade

- Lokal utbedring bør foretas for å øke avstanden mellom terreng og bordkledning.
- Råteskadet trekledning må skiftes ut.
- Musesperre må etableres.

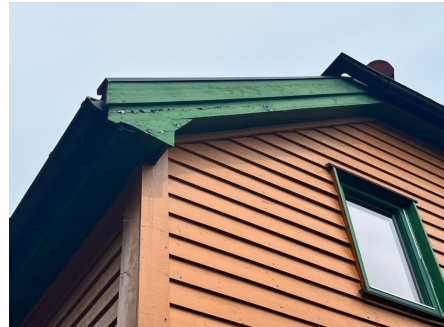
Slitt vindski

Vindskier er noe slitt og har skader.

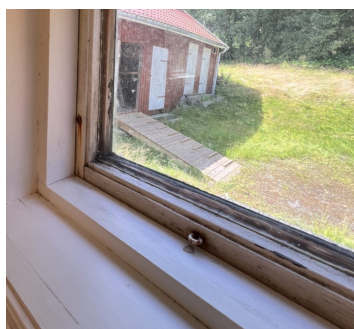
Det er flere vinduer med råteskader og skader av kondensvann.

Innvendig kondensering på glass er vanlig og kommer av for lite utlufting. Dette sliter og medfører råteskader på vinduskarmer og glassrammer.

Skader av kondensvann.

For å lukke avvikene må omrammingen kuttet slik at det blir luftspalte mot vannbrett, vinduer med råteskader må byttes og det må gjøres tiltak med ventileringen.

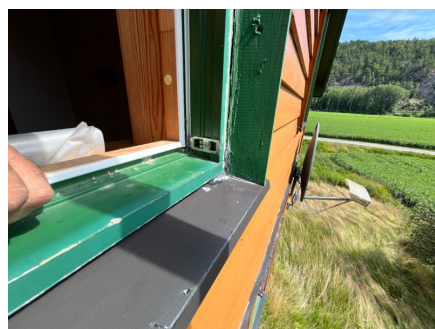
Omramming er montert uten luftspalte ned mot vannbrett, medfører økt risiko for råteskade på omrammingen og økt behov for vedlikehold. Anbefalt avstand i bygghandboken 523.701 er minimum 6mm spalte.

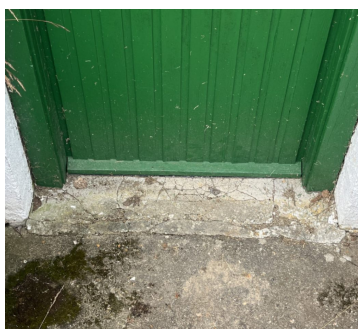
Kjellerdør

Pakninger er slitt og det er ikke montert beslag under ytterdøren. Medfører trekk og risiko for at vann kan trenge inn under døren. Dør i kjeller er montert helt ned på betonggulvet, medfører økt risiko for råteskader på karmen og økt behov for vedlikehold.

Dør i kjeller bør heves noe og det anbefales å montere beslag under ytterdøren samt bytte pakninger på denne.

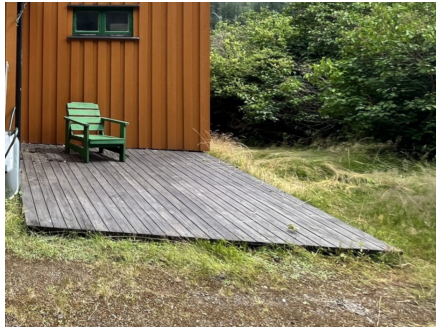
Slitt overflate og noe skjevheter.

Oppretting og overflatebehandling må utføres for å lukke avviket.

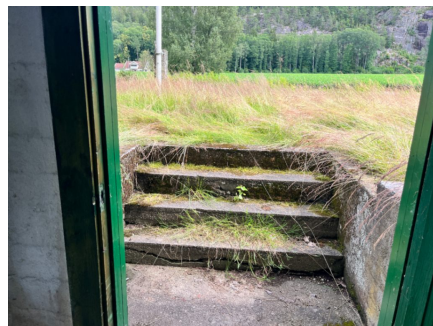
Det er en del sprekker i betongen, dette vil på sikt medføre at trappen må lages på nytt.

Betong trapp

På grunn av risiko for fallskader må det monteres rekkverk.

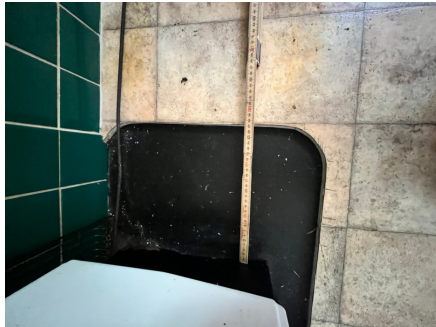
Sprekk i pipe

Sprekker i pipe bør undersøkes ytterligere.

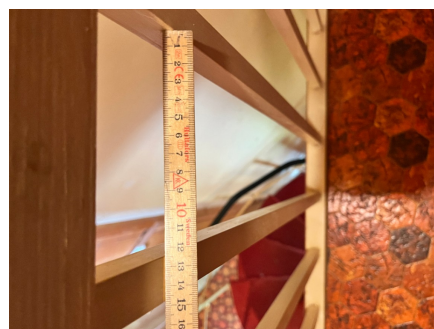
Store åpninger i rekkverk rundt trappeåpning.

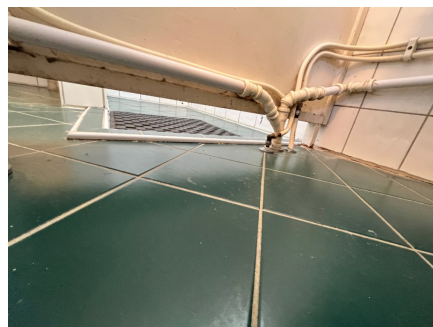
Sprekk i fuger i våtsone.

- Andre tiltak:
- Dersom det ikke gjøres tiltak, kan dette medføre oppfukning, oppsvelling og forringelse av materialer over tid og fuktskader på tilstøtende konstruksjoner.

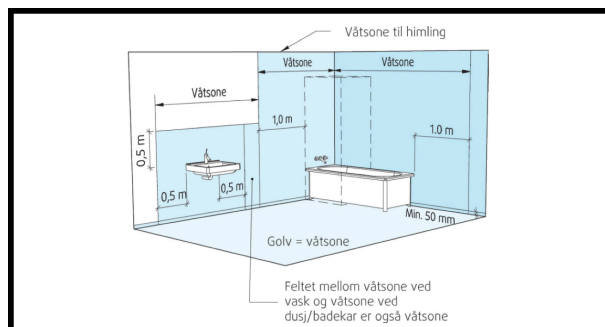
Vindu er plassert i det som defineres som våtsone og har trekarmen/foringer og listverk som påvirkes av fukt.

Omfang våtsone.

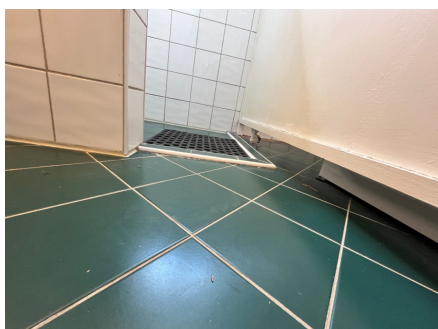
Det er ikke etablert fall til sluket i rommet, eventuelt lekkasjevann utenfor dusjnisse vil kunne renne ut av rommet på grunn av en forhøyning på gulvet ved dusjnissen. Oppkant under døren har omtrent samme høyde som forhøyning ved dusjnisse. Det er fliser med hulrom/bom og det er fliser som er sprukket.

Forhøyning ved dusjnisje.

- Det må foretas utbedring av fallforhold.
- Eventuelt lekkasjevann fra utstyr utenfor dusjsone vil ikke ha en naturlig vei til sluket. Dette kan føre til at vann samler seg på gulvet og potensielt renner ut av rommet eller trenger inn i konstruksjonen.

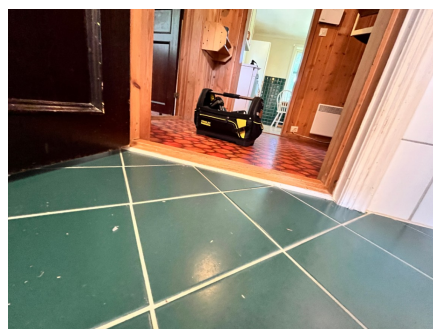
Oppkant under dør.

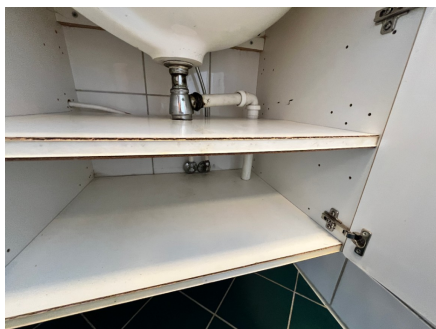
Fuktsvelling på skapskrog

Det meste må påregnes byttet i forbindelse med renovering av rommet.

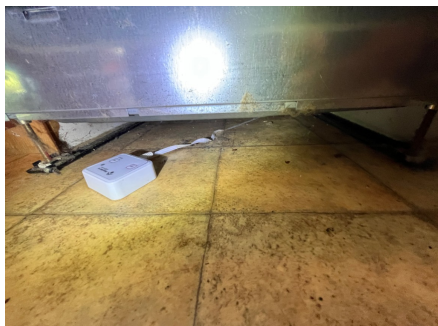
Vannstoppesystem under oppvaskmaskin.

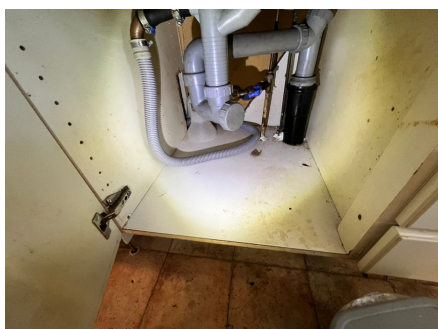
Det er noe bruksmerker og fuktmerker på innredningen.

Noe fuktmerker på skap skrog i benkeskapet.

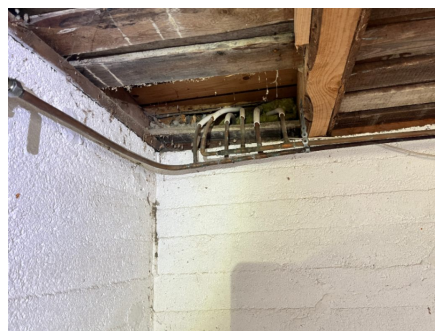
Kobber rør har en forventet levetid på ca 50 år før en må forvente at det oppstår feil og mangler som må utbedres. Det er noe irr på røranlegget, dette vil på sikt medføre lekkasjer og redusert levetid. Røranlegget er lagt slik at det kan påvirkes av frost, det bør gjøres tiltak med isolering når det etableres bedre ventilering i kjelleren.

Irr på rør, uisolert

- Tidspunkt for utskiftning av vannledninger nærmer seg.
- Det er ikke behov for utbedringstiltak siden anlegget fungerer i dag, men ut ifra alder kan skader plutselig oppstå på eldre anlegg.
- I forbindelse med oppgradering av våtrom vil det være naturlig med utskiftning av rør.

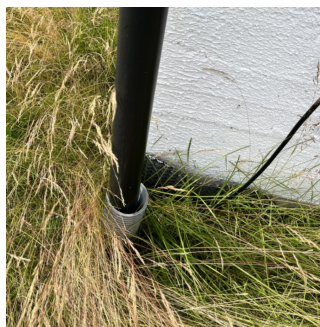
Åpent i topp på vorteplast.

Avhengig av ønsket bruk av kjeller bør det foretas utskifting/etablering av drenering.
