## Innholdsrik villa med sjel, på usjenert og solrik tomt i attraktive Eskeviken!

Frittliggende enebolig over 2 plan med kjeller. Landlig og sjønær beliggenhet i Engevikveien.

# Tilstandsrapport

Befaringsdato: 08.07.2025

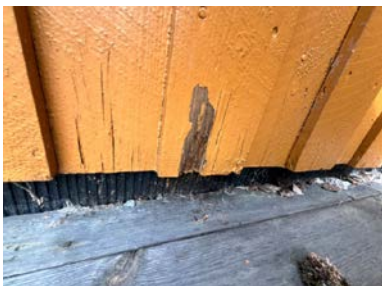
- Det er påvist spredte råteskader i bordkledningen.
- Bordkledning går stedvis nesten helt ned i terreng.
- Det er ingen musesperre i nedre kant av konstruksjon.
- Det er enkelte kledningsbord med råteskader, gjelder spesielt på sørvegg på vindfanget, men også enkelte øvrige bord som eks over vinduer på østvegg. Årsak er at kledningen ligger med for kort avstand fra terrassen og ingen luftespalte mot vannbrett på vinduer. Det mangler musesperre bak kledningen på kontrollerte steder og det er en del kledning med sprekker.

Råteskade

- Lokal utbedring bør foretas for å øke avstanden mellom terreng og bordkledning.
- Råteskadet trekledning må skiftes ut.
- Musesperre må etableres.

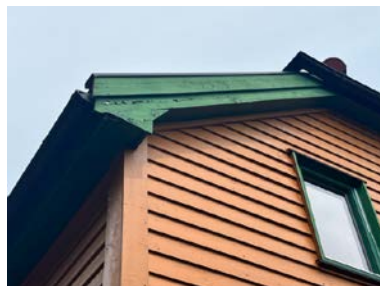
- Det er påvist andre avvik:
- Det er eldre fuktmerker på konstruksjonene og bordtroen. Vindskier er noe slitt og har skader.

Slitt vindski

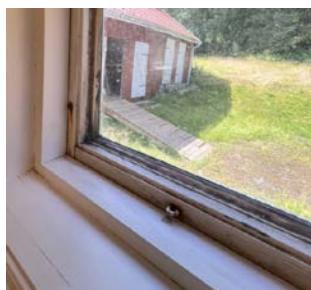
- Det er påvist tegn på innvendig kondensering av enkelte vindusglass.
  - Det er påvist vinduer med fukt/råteskader.
  - Omramming er montert uten luftespalte ned mot vannbrett, medfører økt risiko for råteskade på omrammingen og økt behov for vedlikehold. Anbefalt avstand i byggdatablad 523.701 er minimum 6mm spalte. Det er flere vinduer med råteskader og skader av kondensvann. Innvendig kondensering på glass er vanlig og kommer av for lite utlufting. Dette sliter og medfører råteskader på vinduskarmer og glassrammer.
- Tiltak:
- For å lukke avvikene må omrammingen kuttes slik at det blir luftespalte mot vannbrett, vinduer med råteskader må byttes og det må gjøres tiltak med ventileringen.
- Kostnadsestimat : 50 000 - 100 000

Skader av kondensvann.

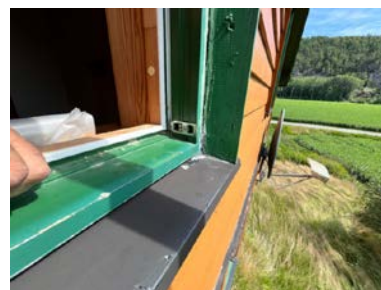
Omremming

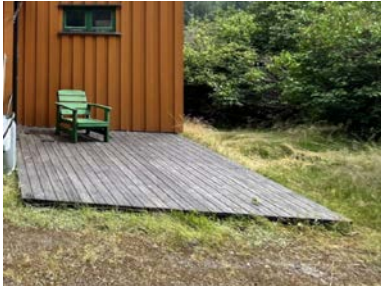
Slitt overflate og noe skjevheter.

Oppretting og overflatebehandling må utføres for å lukke avviket.

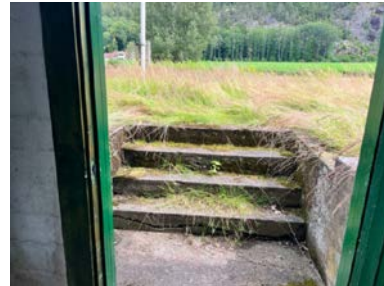
det etter dagens krav skal være rekkverk. Det er en del sprekker i betongen, dette vil på sikt medføre at trappen må lages på nytt. Sluk i gulv er viktig å holde åpen slik at vann som samler seg kan renne bort, om ikke vil det renne inn i kjeller.

Betong trapp

- På grunn av risiko for fallskader må det monteres rekkverk.

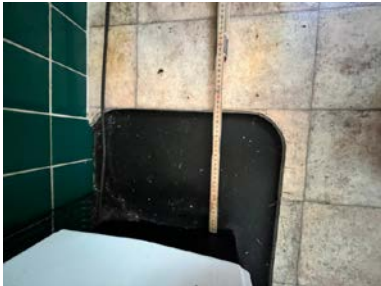
- Det er påvist sprekker og/eller riss i pipe.
- Det er påvist andre avvik:
- Ubrennbar plate på gulv under ovn på kjøkken er ikke stor nok, kravet er at den skal dekke gulvet minst 30 cm ut foran ovnen. Brennplater inne i ovn på kjøkken er løsnet.

Sprekk i pipe

- Det må foretas lokal utbedring.
- Det må monteres en større plate på gulv og brennplater i ovn må utbedres for å lukke avviket, ovnen er gammel, usikkert om det kan skaffes nye deler. Parafin fyring er ikke lengre lovlig, om kaminen skal benyttes må den bygges om, og det vil ikke lønne seg, bør fjernes. Sprekker i pipe bør undersøkes ytterligere.

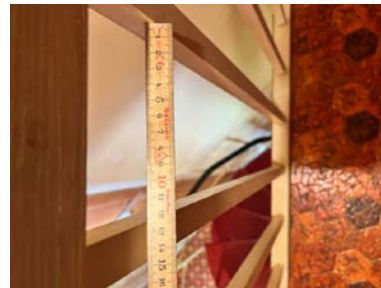
Store åpninger i rekkverk rundt trappeåpning.

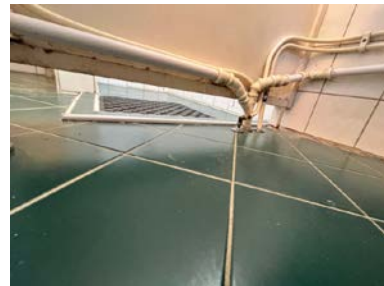
- Det er påvist at flisfuger har riss/sprekker.
- Det er vindu/dør med ikke fuktbestandige materialer i våtsonen (ved vask, dusj, badekar, osv.), løsningen eller byggematerialet er uegnet.
- Det er påvist svertesopp i silikolfuger.
- Vindu er plassert i det som defineres som våtsone og har trekarmen/foringer og listverk som påvirkes av fukt.

Sprekk i fuge i våtsone.

- Dersom det ikke gjøres tiltak, kan dette medføre oppfukning, oppsvelling og forringelse av materialer over tid og fuktskader på tilstøtende konstruksjoner.
- Rommet må renoveres for å tilfredsstille dagens krav til våtrom. Kostnad for renovering av vegger medtatt her.

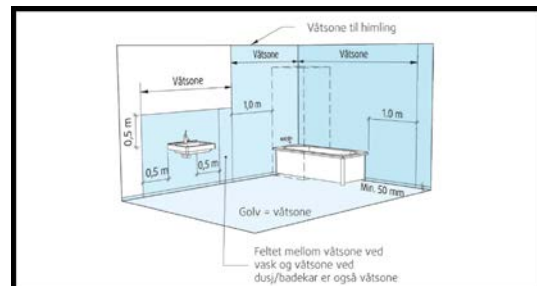
Omfang våtsone.

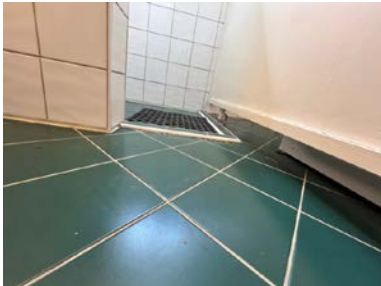
- Det er mulighet for at det kan forekomme vannlekkasje på våtrommet hvor vann ikke vil gå til sluk.
- Det er påvist at flisfuger har riss/sprekker.
- Det er påvist at noen fliser har bom (hulrom under).
- Det er påvist avvik i fallforhold til sluk i forhold til krav i forskrift på byggetidspunktet.
- Det er påvist sprekker i fliser.
- Det er ikke etablert fall til sluket i rommet, eventuelt lekkasjevann utenfor dusjnische vil kunne renne ut av rommet på grunn av en forhøyning på gulvet ved dusjnische. Oppkant under døren har omtrent samme høyde som forhøyning ved dusjnische. Det er fliser med hulrom/bom og det er fliser som er sprukket.

Forhøyning ved dusjnise.

- Det må foretas utbedring av fallforhold.
- Eventuelt lekkasjevann fra utstyr utenfor dusjsone vil ikke ha en naturlig vei til sluket. Dette kan føre til at vann samler seg på gulvet og potensielt renner ut av rommet eller trenger inn i konstruksjonen.

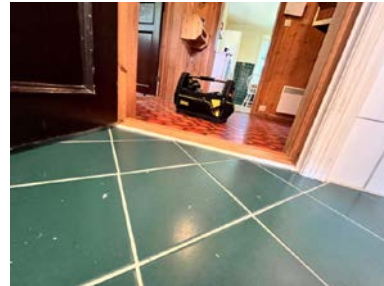
Oppkant under dør.

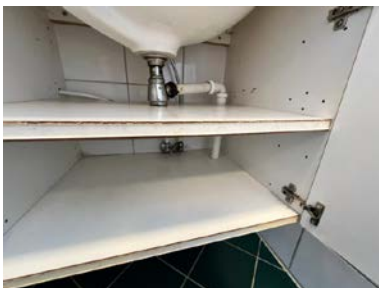
- Det er påvist skader på innredning.
- Skyllekar inkludert blandebeholder er trolig fra da badet ble etablert i 1975, øvrig innredning og utstyr er byttet ut men usikkert når.

Fuktsvelling på skapskrog

Det meste må påregnes byttet i forbindelse med renovering av rommet.

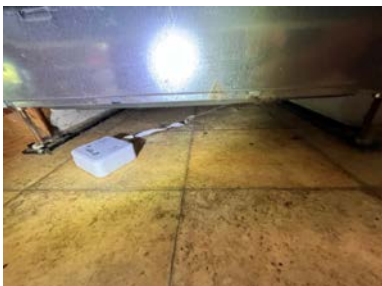
Vannstoppesystem under oppvaskmaskin.

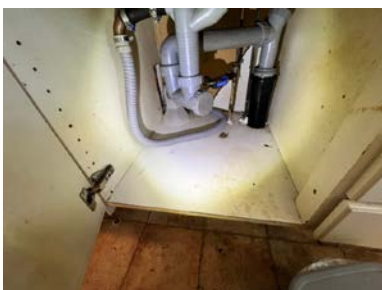
- Det er påvist fuktskjolder i overflater.
- Det er noe bruksmerker og fuktmerker på innredningen. Hvitevarer har varierende alder, det ble ikke testet om de fungerer.

Noe fuktmerker på skap skrog i benkeskapet.

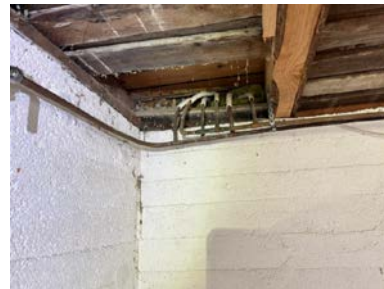
- Mer enn halvparten av forventet brukstid er passert på innvendige vannledninger.
- Det er irr på rør.
- Det er påvist at vannrør som er utsatt for kulde har mangelfull isolering.
- Kobber rør har en forventet levetid på ca 50 år før en må forvente at det oppstår feil og mangler som må utbedres. Det er noe irr på røranlegget, dette vil på sikt medføre lekkasjer og redusert levetid. Røranlegget er lagt slik at det kan påvirkes av frost, det bør gjøres tiltak med isolering når det etableres bedre ventilering i kjelleren.

Irr på rør, uisolert

- Tidspunkt for utskiftning av vannledninger nærmer seg.
  - Det er ikke behov for utbedringstiltak siden anlegget fungerer i dag, men ut ifra alder kan skader plutselig oppstå på eldre anlegg.
  - I forbindelse med oppgradering av våtrom vil det være naturlig med utskiftning av rør.
- Kostnadsestimat : Ingen umiddelbar kostnad
