Tilstandsrapport

Fritidsbolig Hytte nr 8

Nord-Torpvegen 1841, 2880 NORD-TORPA

Oppdragsnr.: 21008-1424

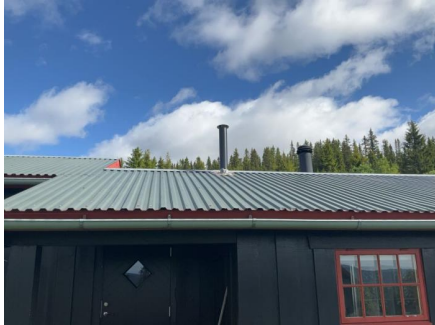
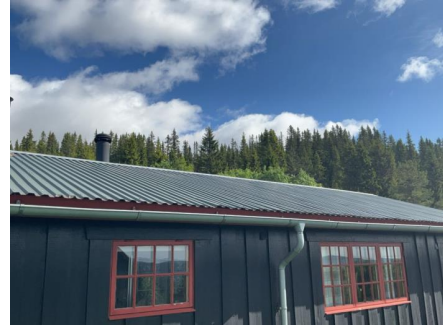
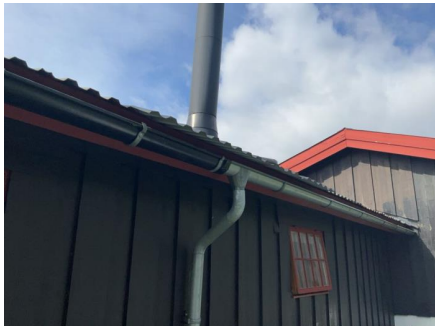
Taktekingen har utlevd normal levetid, og er moden for utskiftning.

Takplater stikker utenfor takrenne, takvannet ledes ikke i takrenne.

Når takvann ikke ledes bort fra bygningen påfører dette konstruksjonene (ringmur, grunnmur, drenering og fuktsikring) unødvendig høy fuktbelastning. Anbefaler at man kobler et 3-4m langt overvannsrør til nedløpet. Røret legges oppå terrenget eller graves ned vekk fra grunnmuren/bygningen.

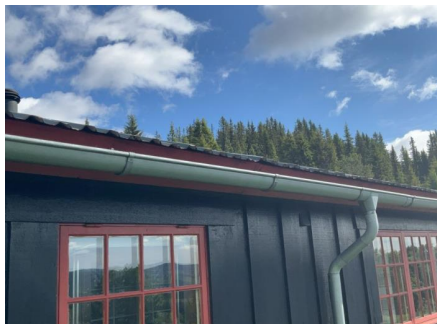
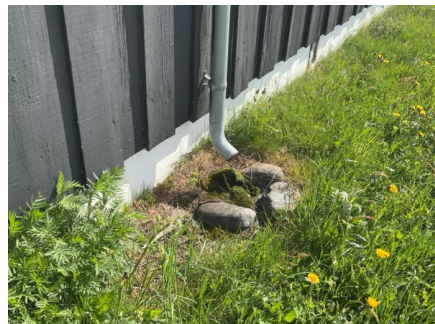
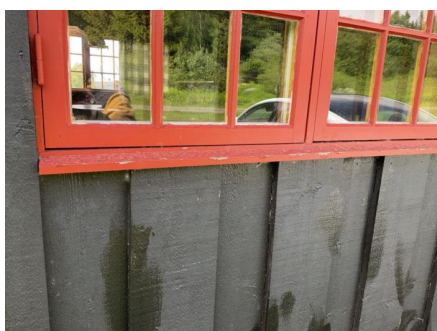
TE 2 Veggkonstruksjon

Utvendig kledning er ikke luftet. Lav høyde mellom grunnen og kledning, risiko for skader. anbefalt høyde mellom terreng og kledning er 30cm.

Det er ikke registrert avvik som tilsier at man må påregne umiddelbare tiltak. Det bør foretas tiltak for å bedre lufting av kledningen.

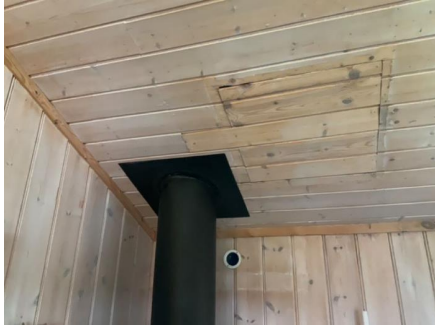
Hull etter gammel pipe er skjøtt i med panelbord.

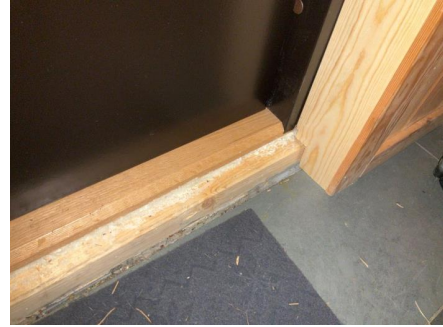
Manglende feielist/innlisting av dørterskel på ytterdør.

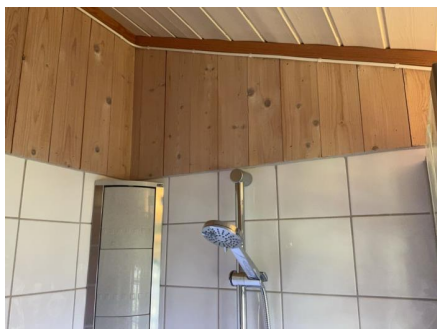
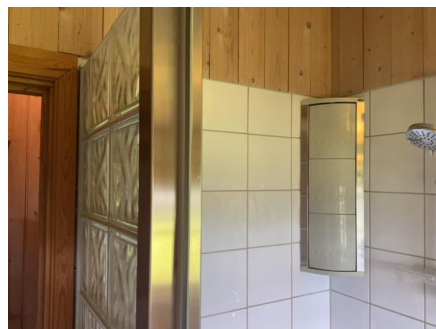
1. ETASJE > BAD

- Det er avvik:
- Gulvet har ikke tilstrekkelig fall mot sluk, gulvet er så og si flatt utenfor nedsenket dusjsone.

- Vær oppmerksom ved bruk. Det vil sjelden være økonomisk rasjonelt å utbedre fall til sluk som et enkeltstående tiltak. Det kan forekomme vannansamlinger på gulv. Om kjøper har andre brukskrav, kreves det utbedring eller utskifting. Ved en eventuell renovering, påse at våtrommet bygges med riktig fall til sluk. Bruker av våtrommet oppfordres til å vurdere konsekvens av sin bruk.

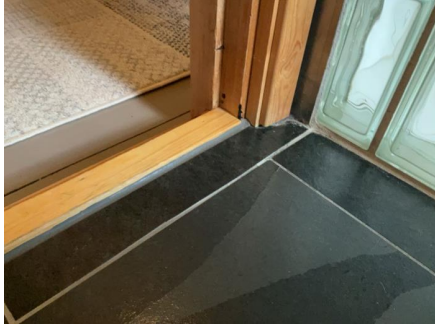
1. ETASJE > BAD

- Det er avvik:
- Det er ikke fremvist dokumentasjon på utførelse og materialer for våtrommets tettesjikt. Våtrommets tettesjikt er innebygd og er derfor ikke mulig å vurdere uten dokumentasjon.
- Ingen synlig membran i sluk. Sluk har en utførelse som gjør at det ikke kan vurderes hvordan tetthet er ivaretatt.
- Ut fra alder på våtrommet er mer enn halvparten av forventet brukstid oppnådd på membran/tettesjikt. Membraner har en aldringsprosess og forventet brukstid. Dette kan variere ut fra hvilken type membran som er benyttet og hvilke egenskaper denne har i kombinasjon med selve utførelsen. Bruksintensitet vil også være avgjørende. Risiko for lekkasjer øker med alder.

- Tiltak:
- Det anbefales å fremskaffe dokumentasjon på utførelse dersom dette er mulig. Dersom dokumentasjon ikke fremskaffes vil utførelsen ikke kunne verifiseres.

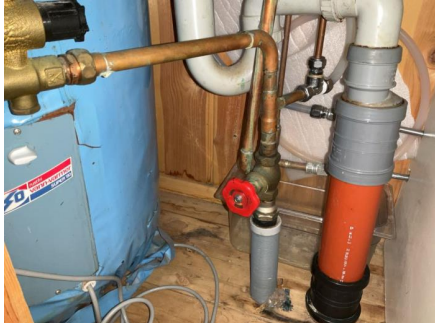
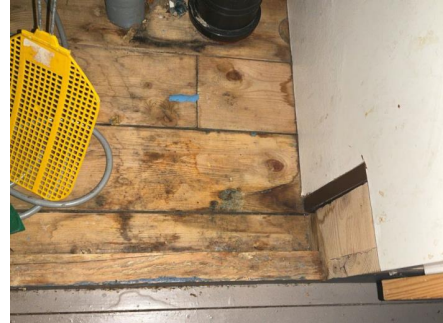
Det har vært noe lekkasje fra en kobling på vannrør da dette hadde fryst, det er derfor noe fuktmerker på gulv under kjøkkeninnredning.

Det er ikke behov for straktiltak utifra at vannledninger fungerer i dag, men utifra forventet brukstid kan skader plutselig oppstå.

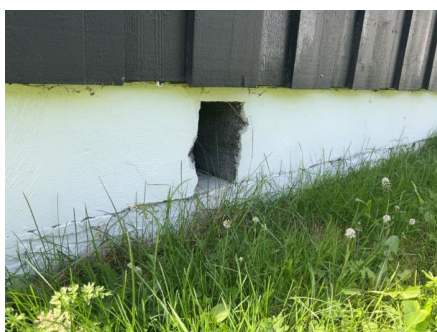
Manglende ventilrist i grunnmur.

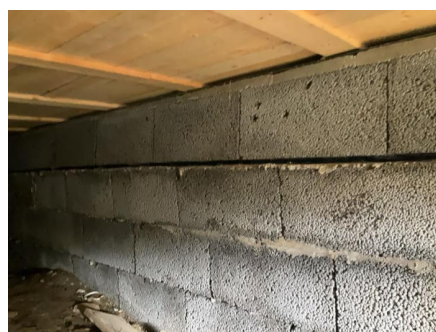
Horisontale sprekk/riss i grunnmur, skyldes sannsynligvis innpressing av vegg. Årsak kan være jordtrykk eller tele.

Horisontal sprekk under øverste skift på lettklinkerblokker.

For å få tilstandsgrad 1 eller 0 må skadene utbedres. Det er ikke behov for strakstiltak, men det anbefales å følge nøye med på konstruksjonen gjennom årstidene. Overvåk tilstanden jevnlig. Tidspunktet for reparasjon og eventuelt når dette er nødvendig er vanskelig å si noe om. Grunnmur anbefales isolert på utsiden.

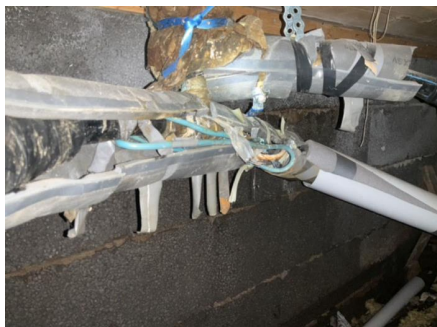
Mer enn halvparten av forventet brukstid er oppnådd på utvendige vann- og avløpsledninger.
Det er registrert lekkasje på vannledning i krypkjeller under denne enheten.

Lekkasje synlig på vanninntak i krypkjeller på befaringdagen.

Ytterligere undersøkelser og utbedringer kreves på vannledning med lekkasje.
